**OCENA STANU TECHNICZNEGO  
WIĘŻBY DACHOWEJ I DREWNIANEGO  
STROPU NAD PIERWSZYM PIĘTREM  
W BUDYNKU PRZEDSZKOLA NR 19  
W ZABRZU PRZY UL. KONOPNICKIEJ 1**

mgr inż. Marek Wiśniowski  
Upr. budowlane do projektowania  
w specj. konstrukcyjno-budowlanej  
nr ewid. SLK/4322/PBKb/15

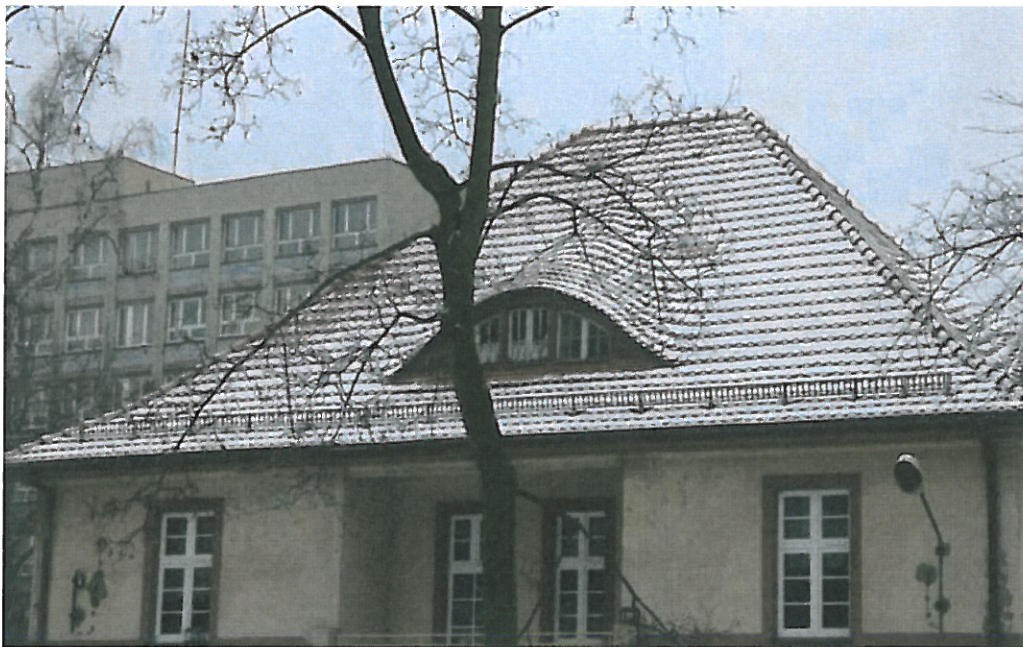
1. Połąć zachodnia.

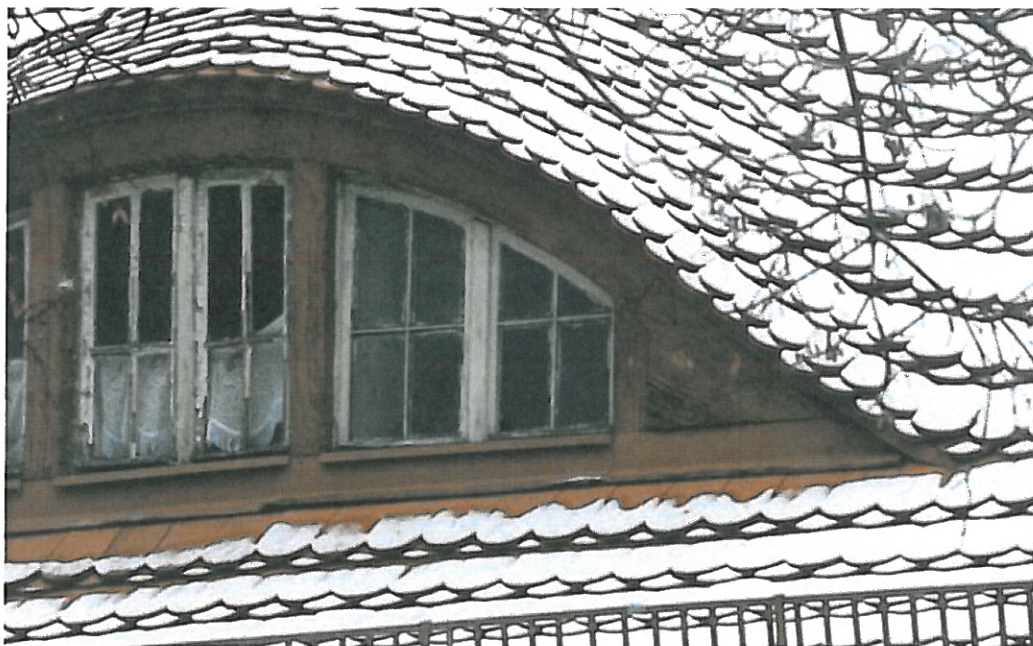
2. Wole oko w połąci zachodniej.

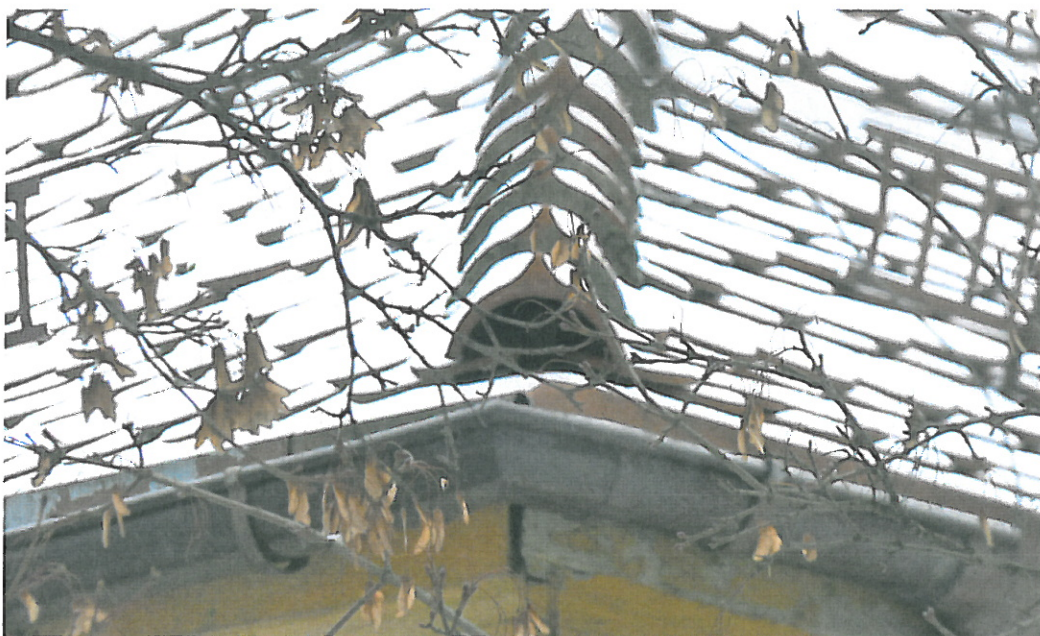
3. Brak dekla w ostatnim gąsiorze w południowo – zachodnim narożu.

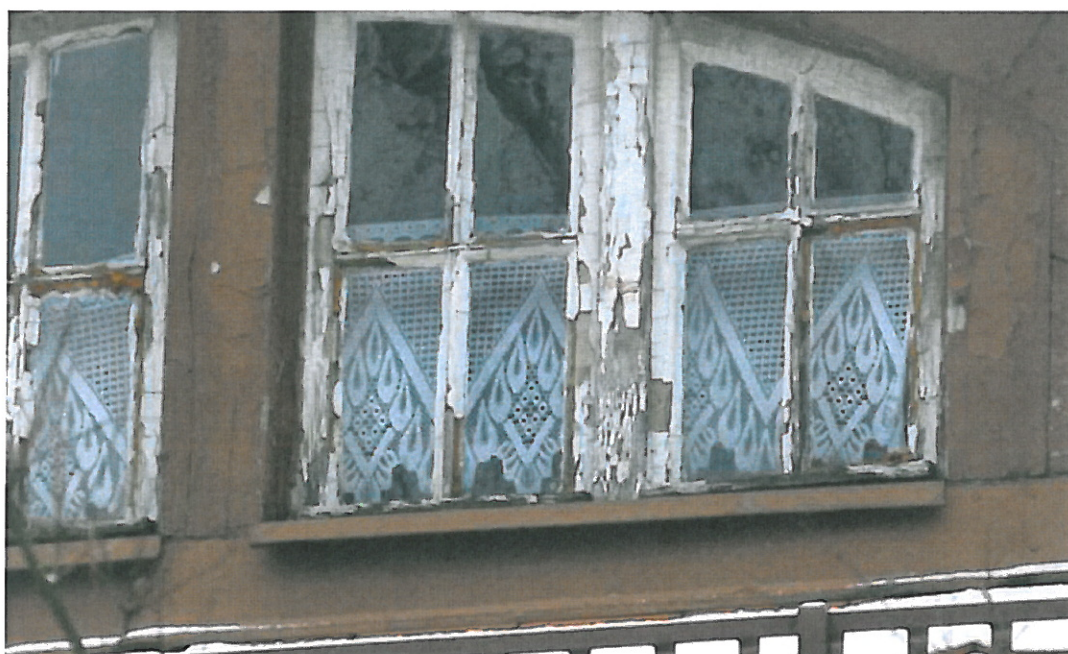
5. Stolarka okienna wole oka w połacie północnej.

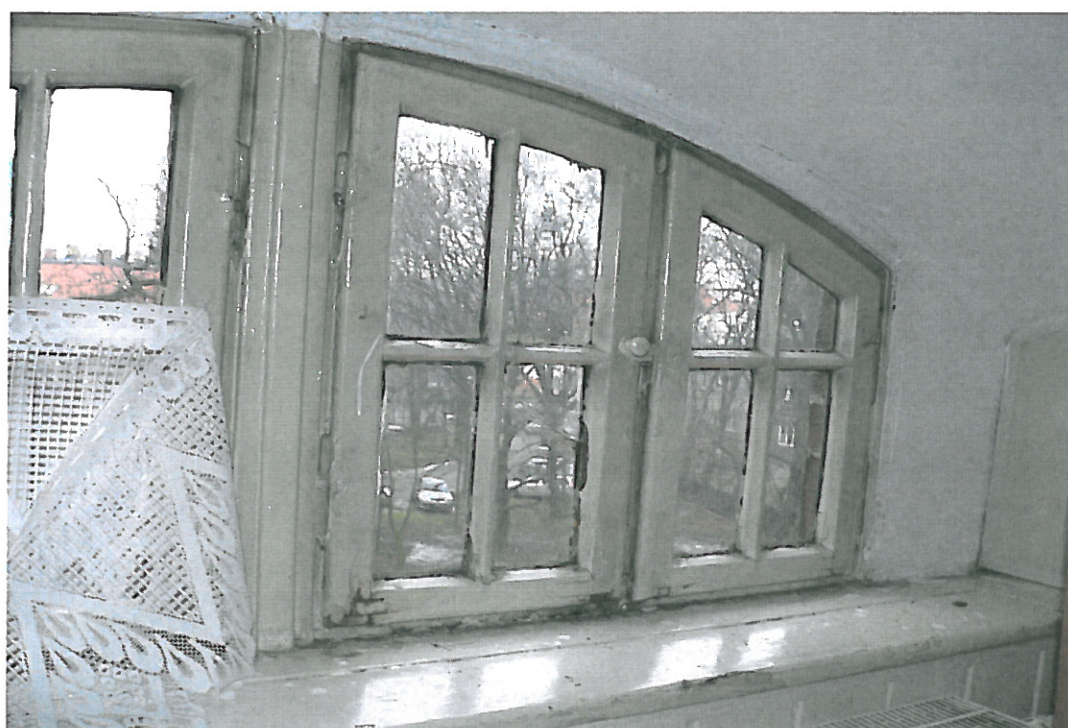
6. Okno po stronie wewnętrznej w lepszym stanie technicznym, jednak skorodowane okucia wskazują na konieczność wymiany okien z uwagi przegnite drzewce skrzydeł.

Istniejącą stolarkę okienną należy wymienić na nową energooszczędną. Przez pojęcie „stolarki energooszczędnej” należy rozumieć okna wykonane z drewna klejonego lub z pięciokomorowych profili PVC z oszkleniem z wkładów okiennych wypełnionych czynnikiem poprawiającym izolacyjność termiczną. Wymiana stolarki okiennej wiązać się będzie z wymianą obróbek blacharskich. Obecne wykonane z blachy ocynkowanej, malowane farbą w celu zabezpieczenia antykorozyjnego, należy zastąpić nowymi wykonanymi z blachy powlekanej lub ze względów konserwatorskich z blachy tytanowo-cynkowej, która posiada zdecydowanie większą trwałość przy dużo mniejszych nakładach związanych z ich konserwacją. Kolorystyka obróbek blacharskich winna wynikać z projektu architektoniczno – budowlanego i dodatkowo uzgodniona z MKZ.

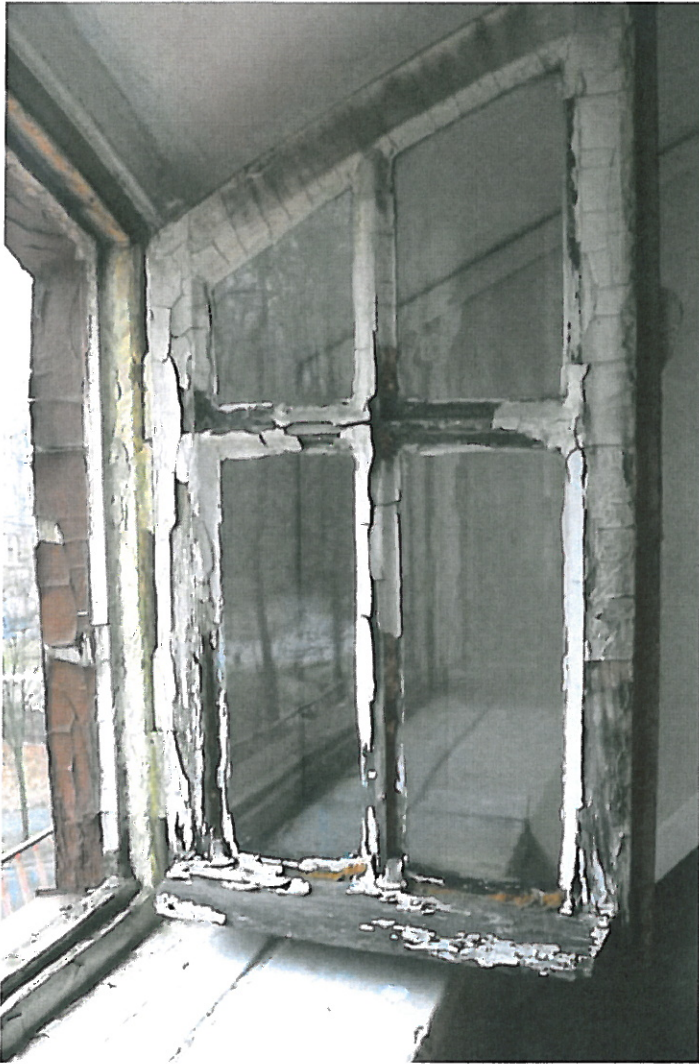
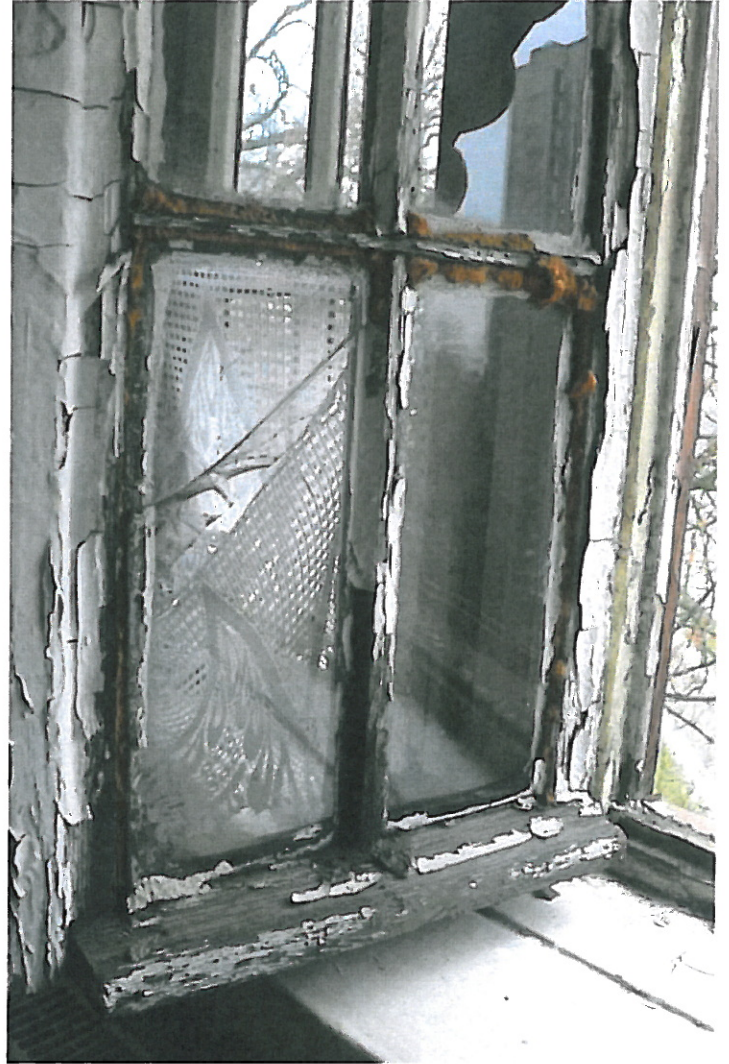
Stolarka okienna w postaci cyrklastych jednoszybowych okien krosnowych zapewniająca doświetlenie pomieszczeń strychowych posiada ponadnormatywne, nieadekwatne do pozostałych elementów budynku ślady zużycia, kwalifikujące je do natychmiastowej wymiany. Okna poddasza jak pokazano w dokumentacji zdjęciowej od wielu lat są niemalowane co spowodowało złuszczenie i odpadnięcie powłoki malarskiej (szczególnie od zewnątrz), rozeschnięcie się i rozwarstwienie drewna

ramiaków i okapników, korozję okuć stolarskich (kątowników okiennych). Pęknięte szyby i ubytki w okitowaniu uzupełniane pianką montażową (materiał o porowatej strukturze) dodatkowo przyspieszają proces niszczenia okien.

7, 8. Stan techniczny skrzydeł okiennych: wieloletni brak konserwacji, złuszczone farby, ubytki w oszkleniu i okitowaniu, zbutwiałe drzewce ramiaków. Braki w okitowaniu zastąpione pianką montażową o porowatej strukturze przyspieszają proces niszczenia stolarki (okna z połaci zachodniej i północnej).

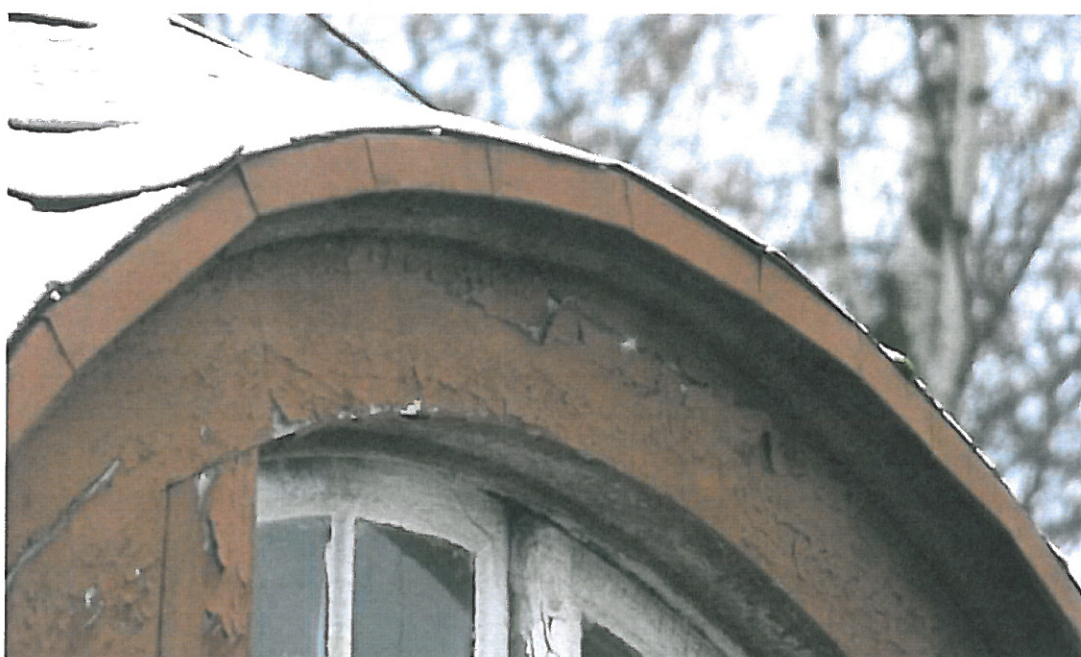
11. Okno jw. - widoczny brak konserwacji, łuszcząca się farba. Jedyne obróbki blacharskie zabezpieczone antykorozyjnie sprostą próbę czasu.

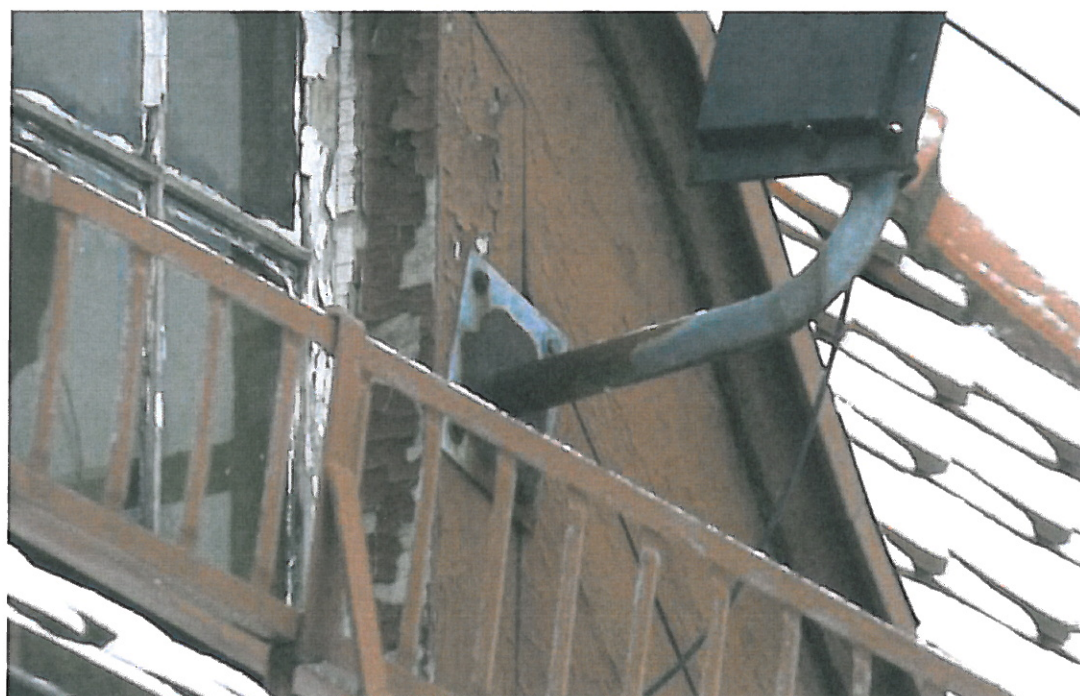
12. Dodatkowe elementy mocowane do drewnianych części wykończenia winny zapewniać odprowadzenie wody opadowej **od budynku!** Ślady korozji wspornika świadczą o niewłaściwym sposobie zamontowania i sączeniu się wody w stronę elewacji.

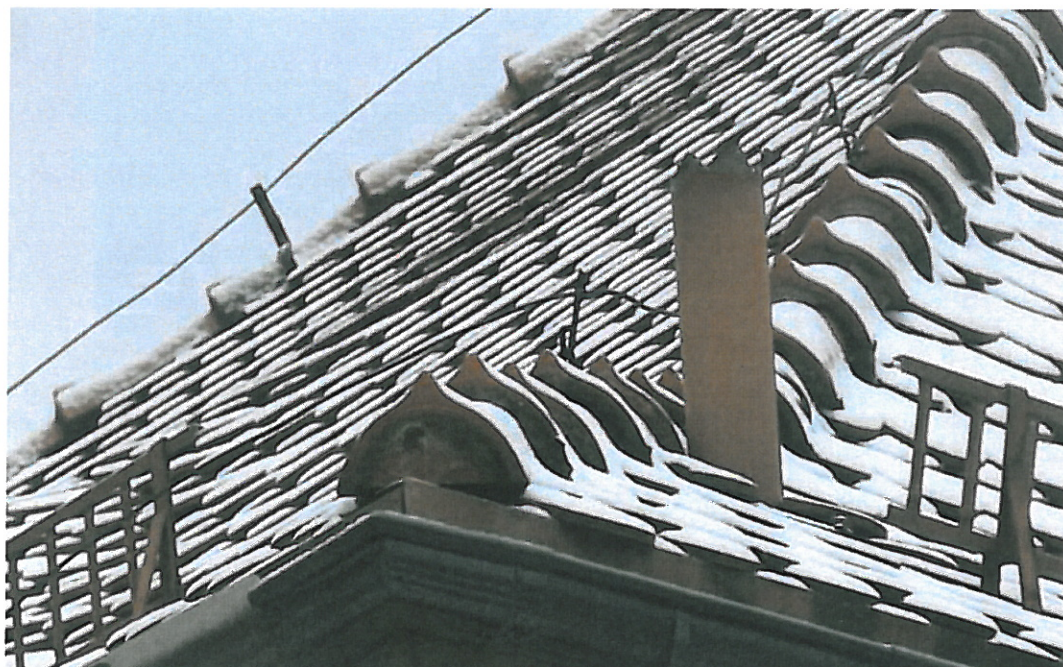
13. Brak kapturka na rurze wywiewnej w narożu południowo – wschodnim.

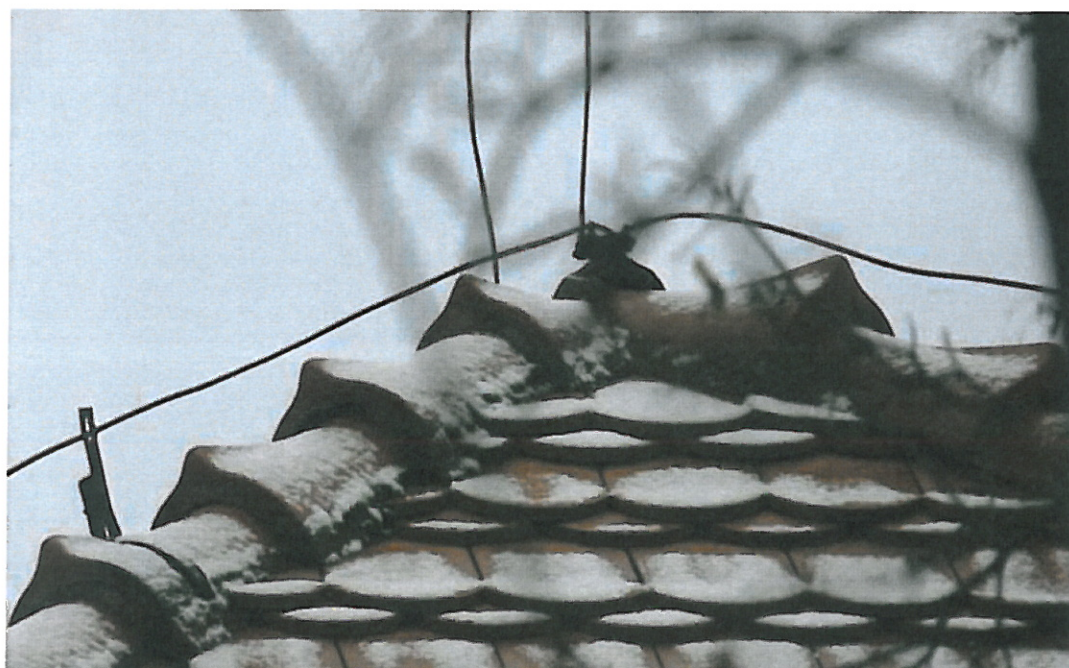
14. Widoczne ubytki w uszczelnieniu gąsiorów narożnych i w kalenicy – dodatkowe miejsce penetrowania wilgoci

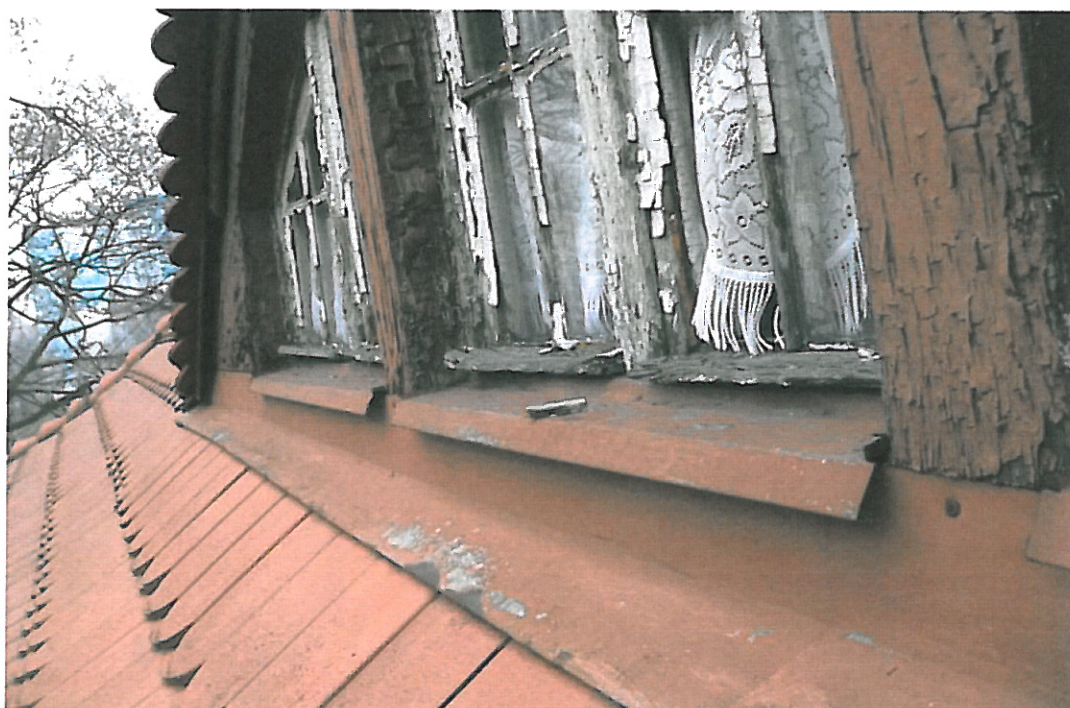
15. Okno w połaci południowej w identycznym stanie technicznym jak pozostała stolarka na poddaszu. Istniejące obróbki blacharskie skutecznie zabezpieczają potencjalne miejsca przeciekania wody deszczowej do budynku.

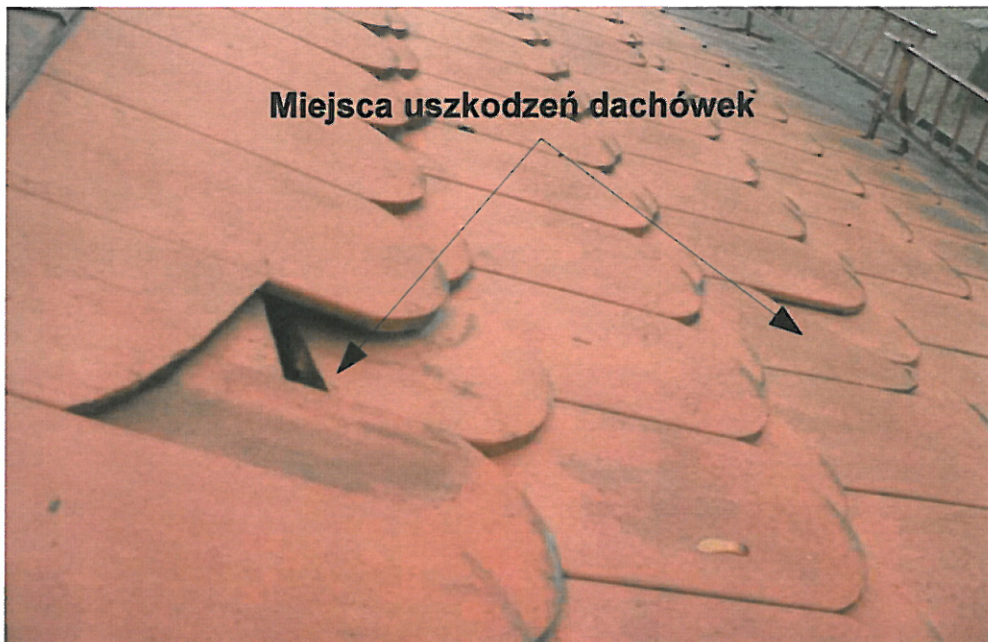
Pokrycie dachowe w kilku miejscach posiada pęknięte dachówki w takim stopniu, że od strony strychu widoczne są prześwity na zewnątrz. W miejscach tych zabudowana folia dachowa punktowo poddana jest bezpośrednim oddziaływaniom czynników atmosferycznych takich jak różnice temperatur czy promieniowanie UV, na które materiał ten ma ograniczoną odporność. Penetracja wody w miejscach uszkodzonych dachówek jest oczywista. Woda spływająca po folii nie trafia do rynien powodując zacieki na podbitce okapu (ślady działania wody widoczne w postaci ciemnych plam na zdjęciu nr 35). Aby powietrze mogło swobodnie cyrkulować w szczelinie wentylacyjnej tj. przy założeniu prawidłowo wykonanej konstrukcji łączenia wraz z kontrłatami niezbędne do tego celu są otwory nawiewne w okapie oraz wywiewne w kalenicy dachu, których powierzchnia nie może być mniejsza 200 cm<sup>2</sup> na 1mb okapu lub kalenicy. Dodatkowo otwory w okapie muszą zapewniać odprowadzenie skroplin spływających po membranie z folii dachowej. Obecnie w każdej połaci dachowej nieco poniżej kalenicy umieszczone są dachówki wentylacyjne w ilości po około dwie szt. na każdą połać a gąsiory dachowe uszczelnione są zaprawą. Zastosowane rozwiązania nie zapewniają ani właściwej wentylacji ani prawidłowego odprowadzenia skroplin.

16. Pęknięte dachówki karpiówki układane w koronkę.

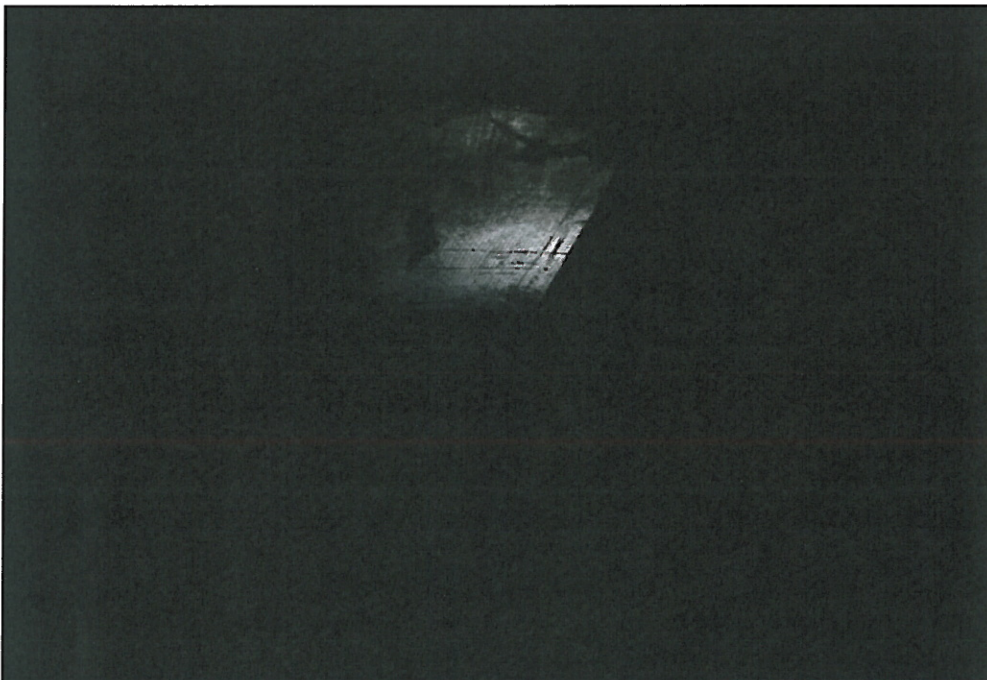
17. W miejscu pękniętych dachówek widoczny prześwit od strony strychu

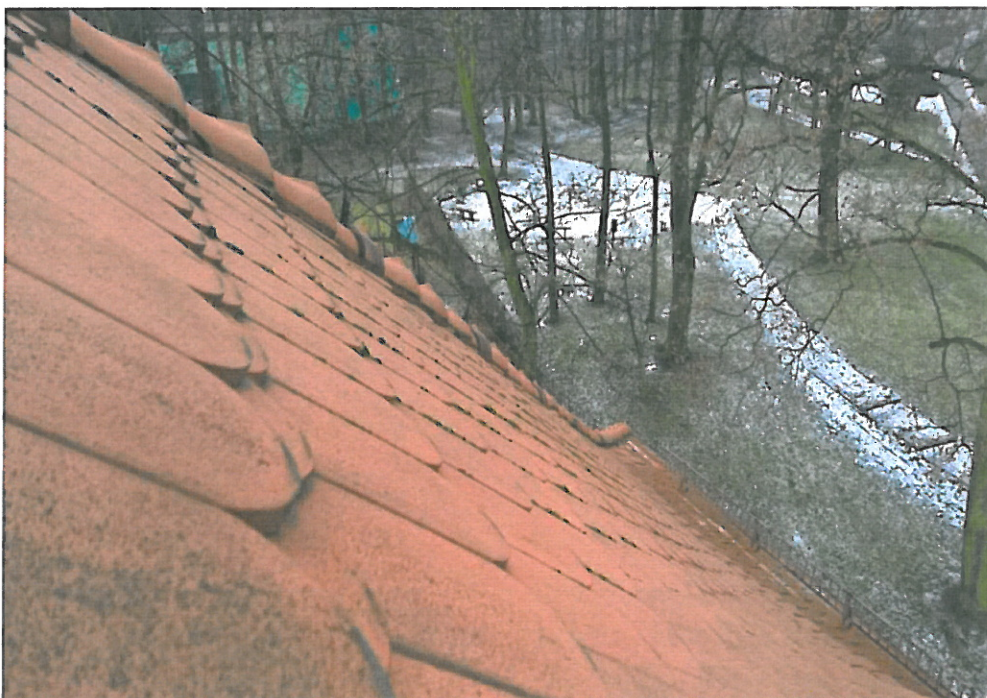
18. W szczelinach między dachówkami widoczny jest wrośnięty mech, który należy z uwagi na trwałość przekrycia usunąć.

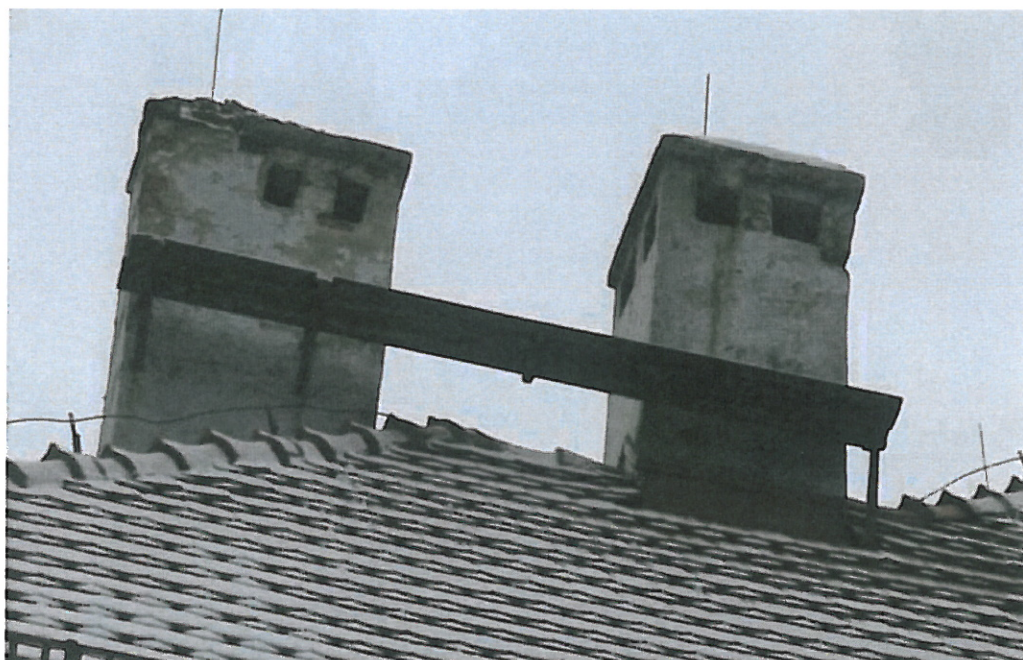
Również kominy ponad dachem wymagają natychmiastowej interwencji. Odpadający tynk, lasująca się cegła najprawdopodobniej mogą być przyczyną uszkodzenia dachówek. Widoczne na zdjęciach uszkodzenia czapek kominowych mogą powodować zaburzenia ciągu na wylocie komina. Ponad to woda z opadów atmosferycznych będzie spływać po ścianach komina zamiast swobodnie opadać na obróbki blacharskie. Niepokój budzi również prześwit pomiędzy kominem a obróbką blacharską widoczny z pomieszczenia strychowego w południowo – zachodniej części budynku.

19. Kominy ponad dachem wymagają przemurowania. Wsporniki ław kominarskich wymienić lub zregenerować.

- Elementy metalowe: wsporniki łąw kominiarskich, uchwyty drabinek śniegowych, zdemontować, oczyścić zabezpieczyć antykorozyjnie. Elementy instalacji odgromowej należy zdemontować i oczyścić jednak nie malować a jedynie połączenia zabezpieczyć smarem przewodzący prąd (np. wazeliną techniczną). W przypadku stwierdzenia nadmiernego zużycia elementy te wymienić na nowe.

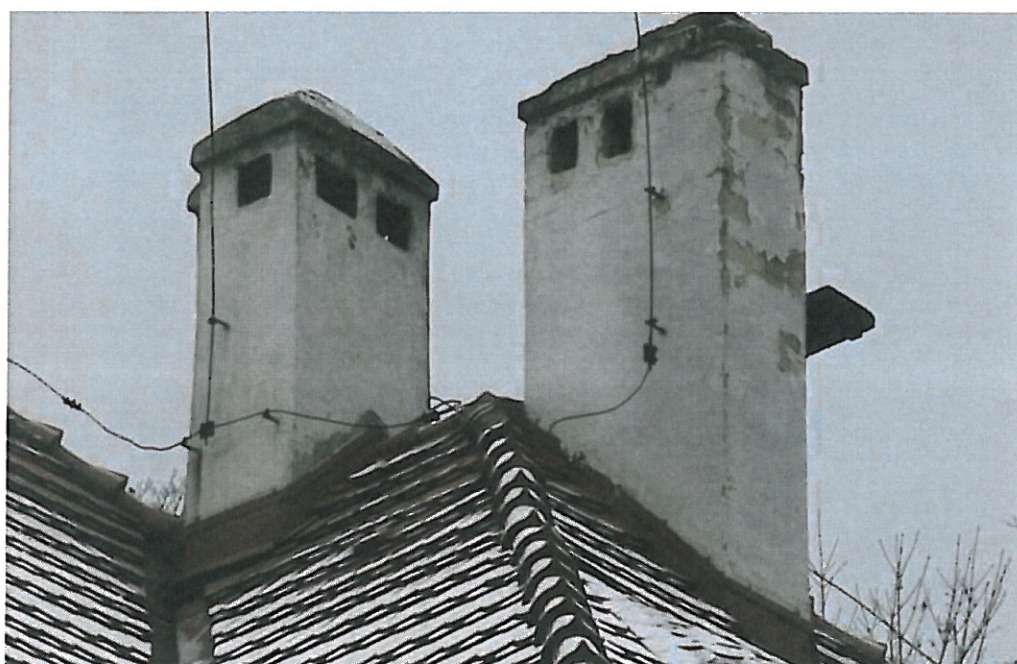
20. Przemurować należy 100% kominów ponad dachem. Odtworzyć czapki kominowe i uzupełnić tynk. Po robotach przeprowadzić odbiór kominarski w celu uzyskania pozwolenia na użytkowanie przewodów.

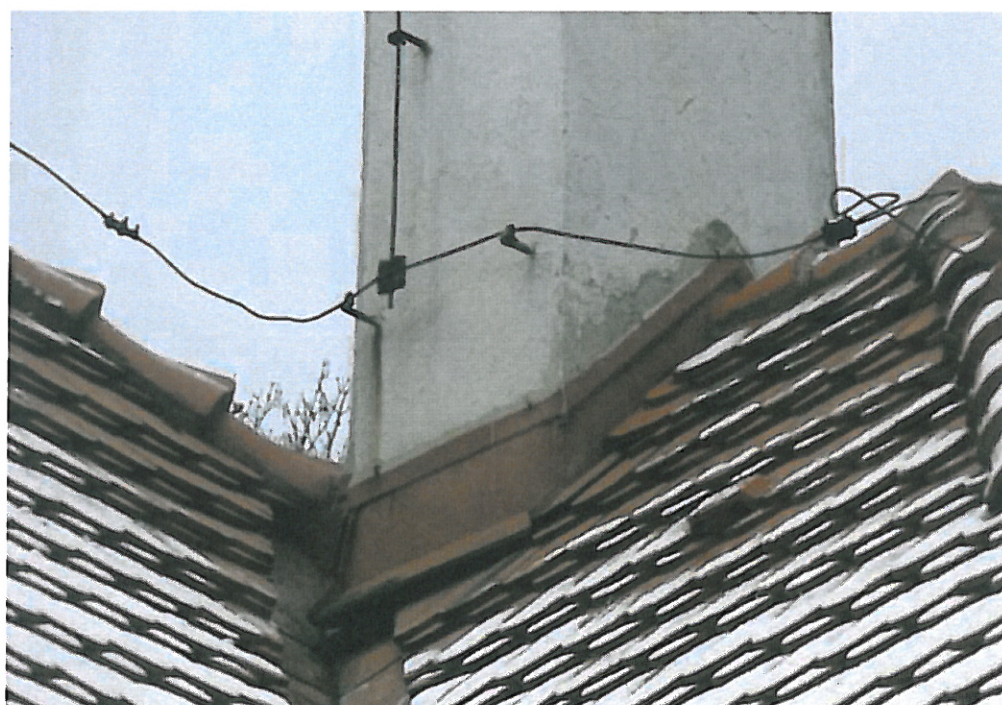
21. Starannie wykonać obróbki blacharskie kominów ze szczególnym wskazaniem na wspólne krawędzie połaci dachowych, kosze zlewowe itp..

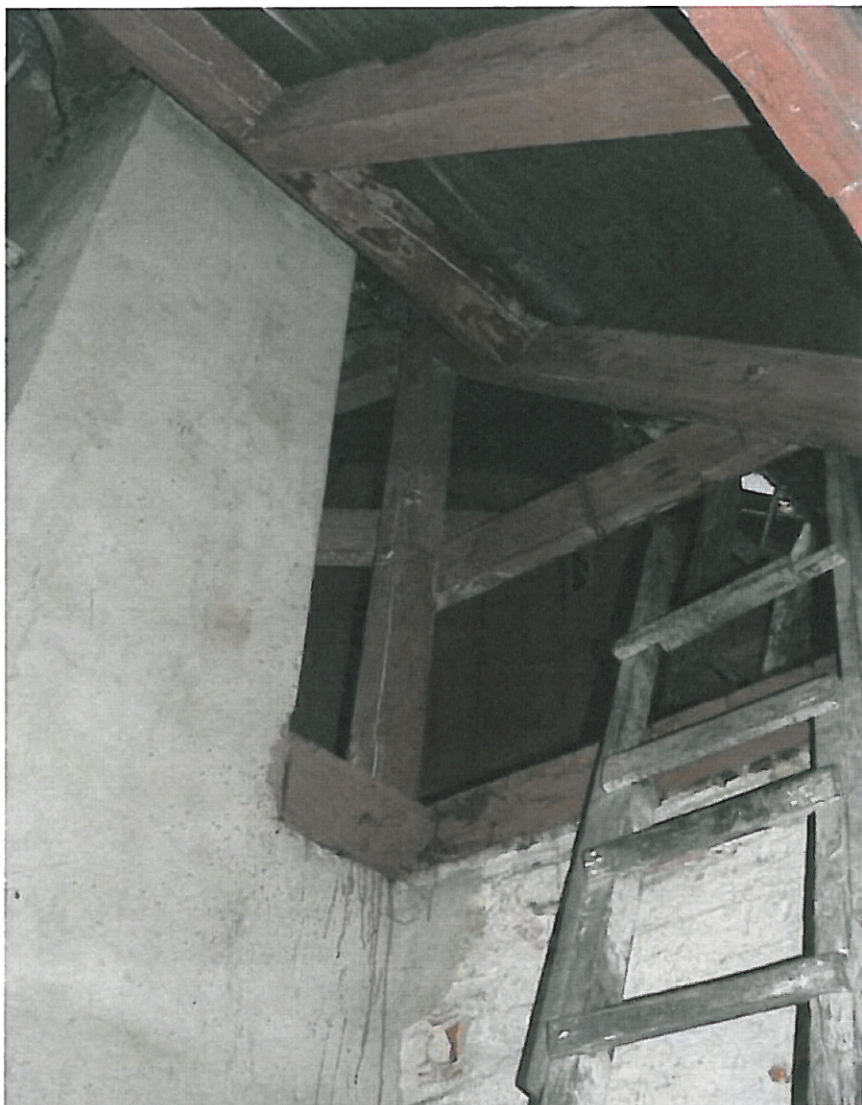
22. Północna część strychu - w górnych partiach wieźby widoczne zacieki. Kominy na poddaszu w stanie dobrym.

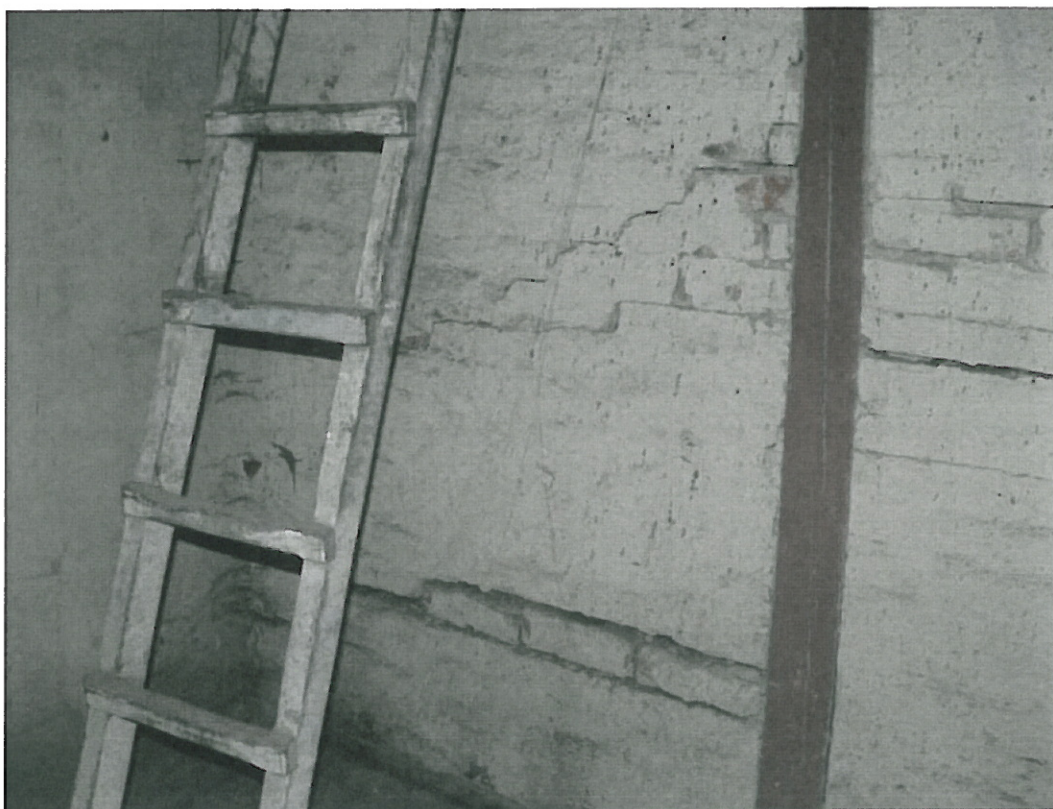
23. Pęknięta ścianka pomiędzy pomieszczeniami w północnej części strychu. Sugeruje się rozbiórkę ścianki murowanej i zastąpienie jej lekkim przepierzeniem, z wypełnieniem z wełny mineralnej.

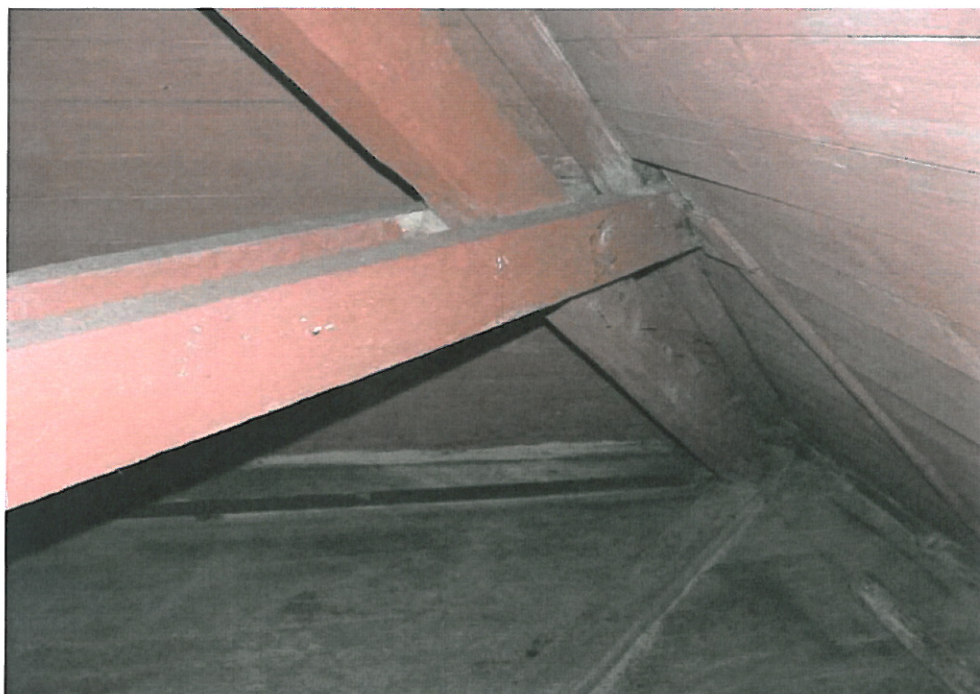
24. Na trudne warunki temperaturowo – wilgotnościowe wskazuje łuszcząca się farba w dolnej części krokwi narożnej

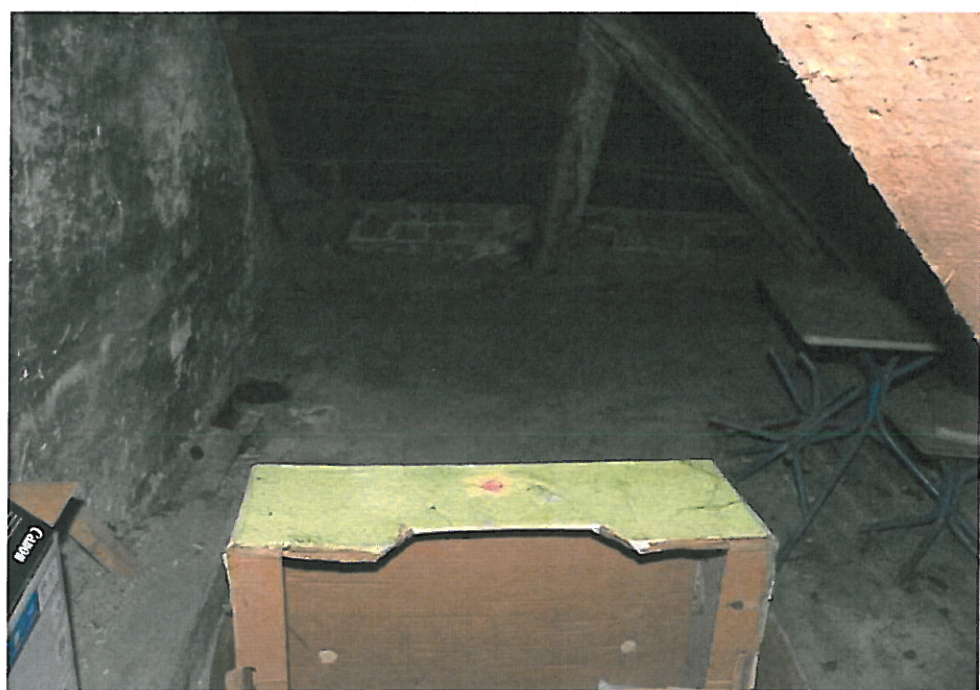
25. Strych w części południowej – drzewce więźby w połaci zachodniej wymagają interwencji.

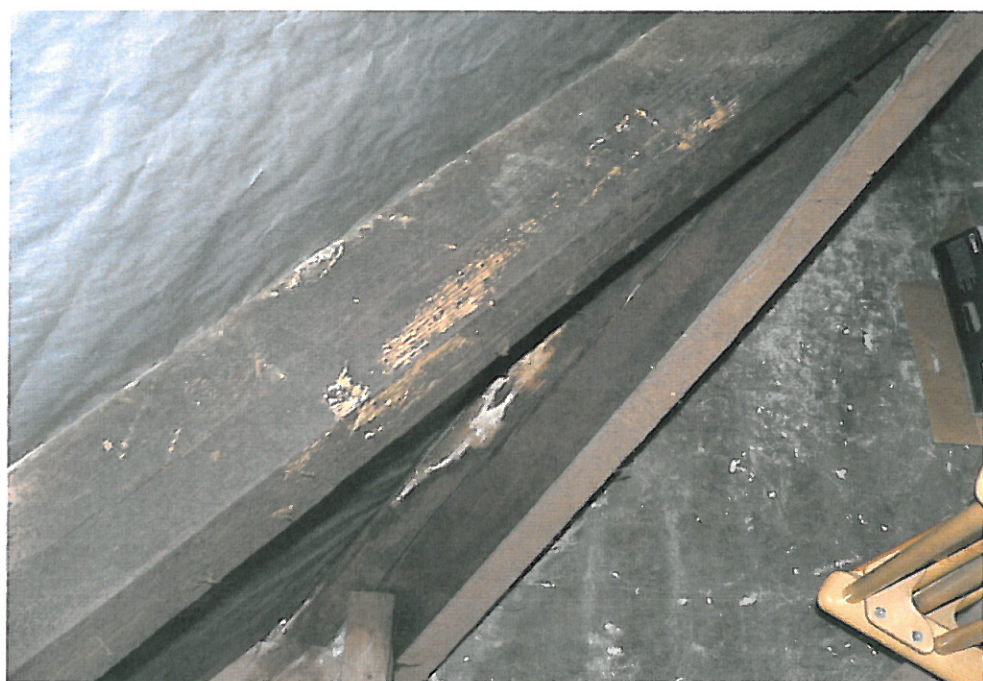
26. Wilgoć powoduje łuszczenie się farby oraz tworzy naloty, które łatwo można usunąć np. ostrzem noża.

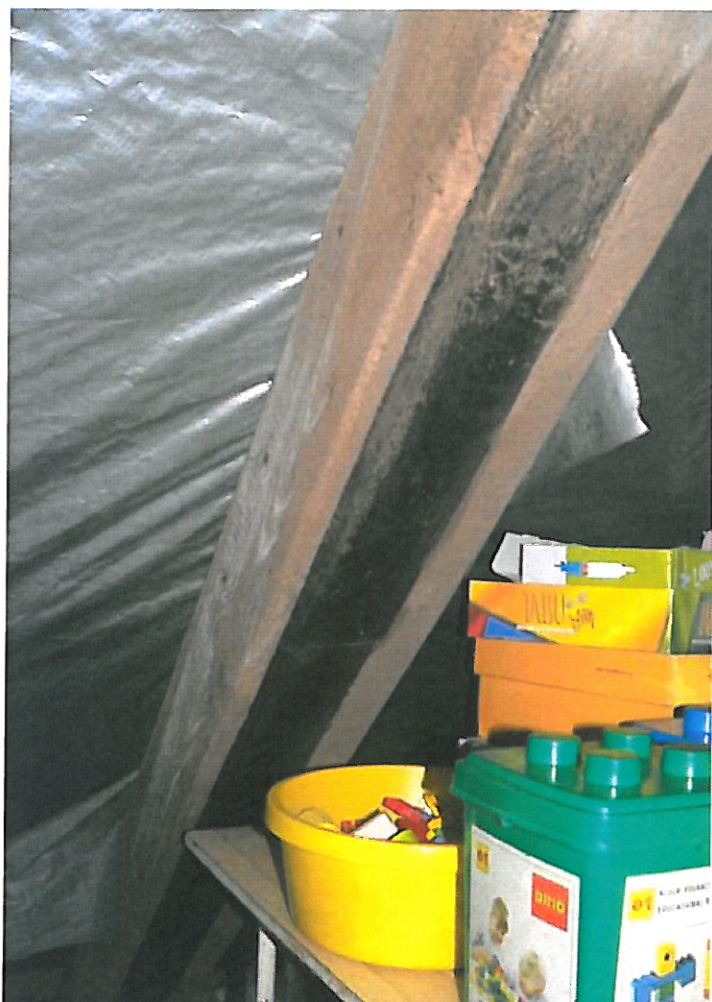
27. Krokiew wzmocniona przez dwustronne nadbicie

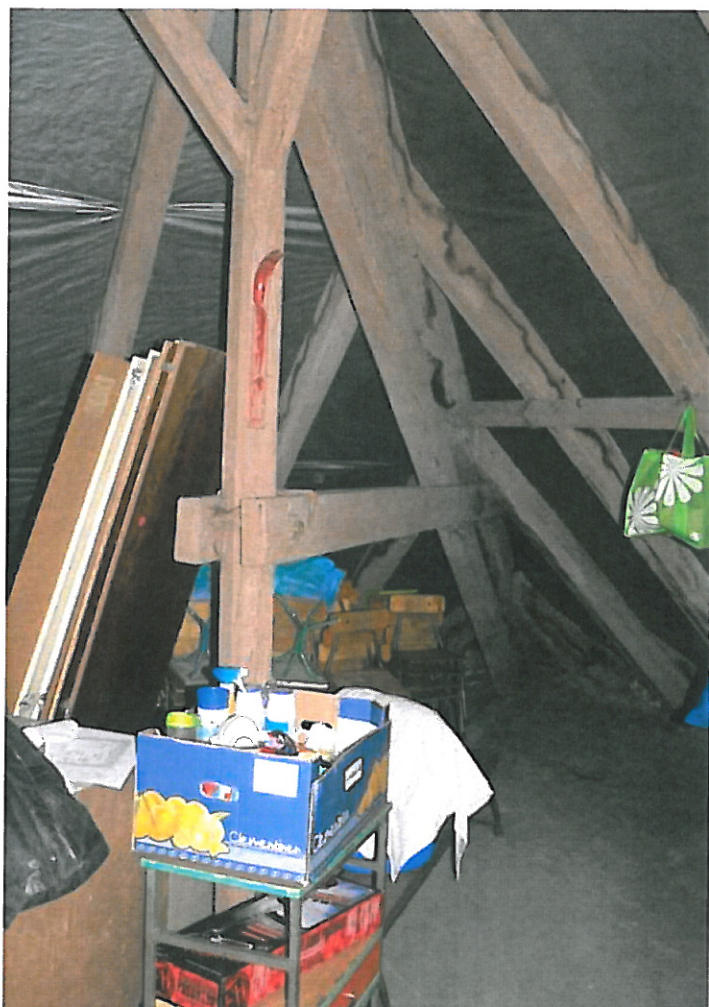
28. Więźba w narożu północno zachodnim: zacieki wskazujące na nieprawidłowości w zakresie infiltracji na poddaszu

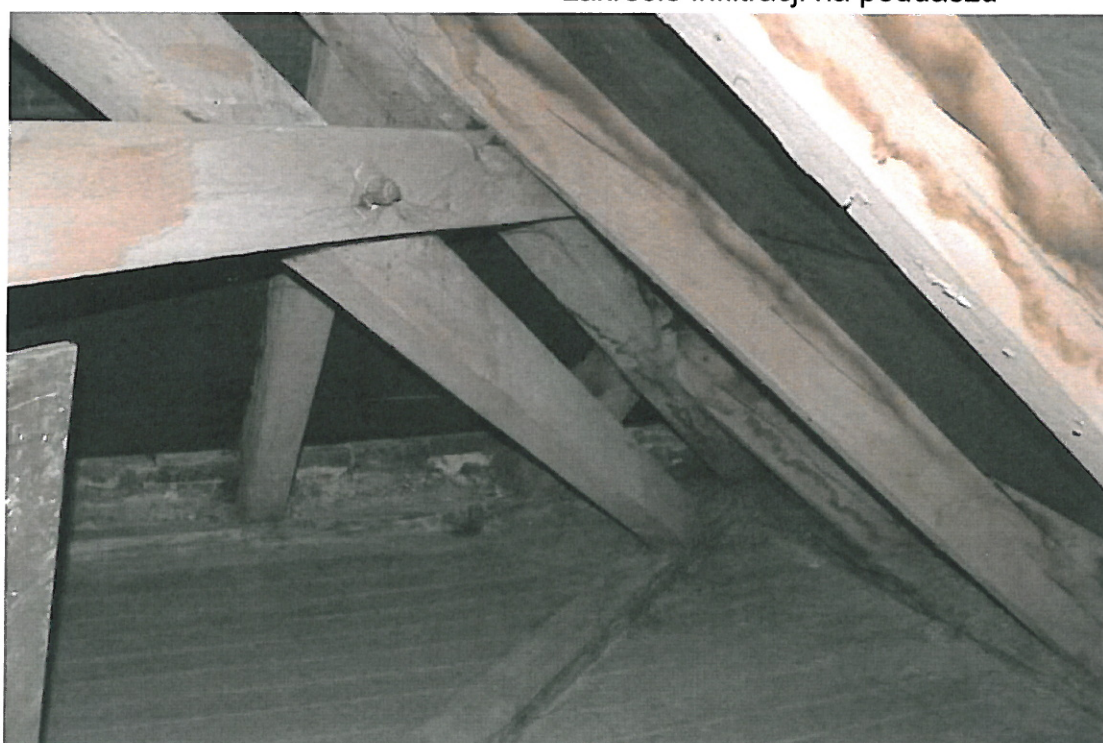
29. Więźba w narożu północno wschodnim zacieki widoczne na krokwiach. Sucha podłoga z desek świadczy o braku przecieków zalewających pomieszczenia.

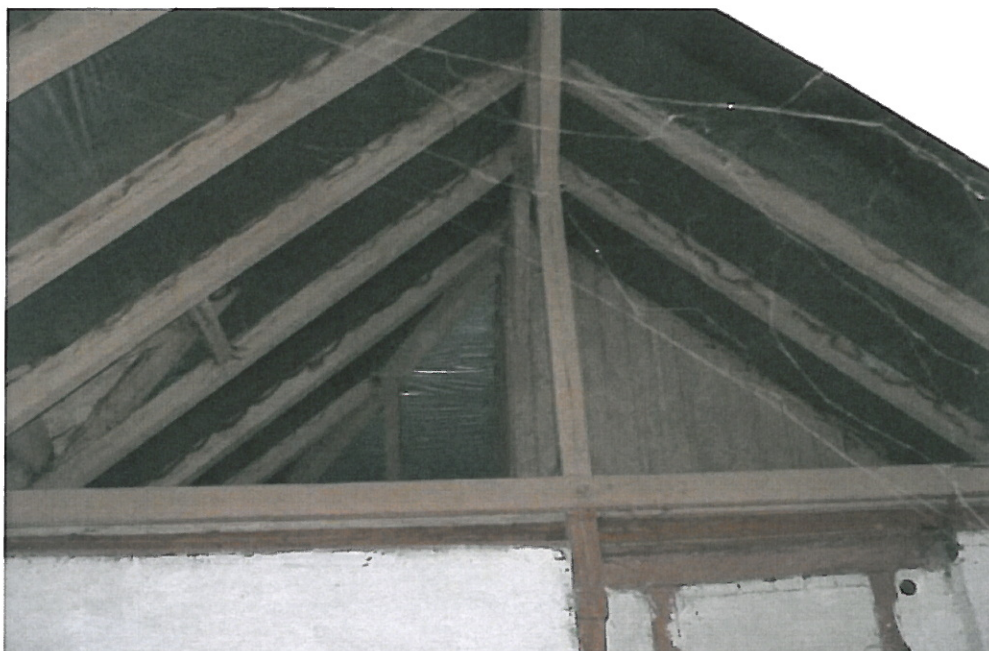
30. Krokwie na rama stolcową posiadają identyczne ślady działania wody.

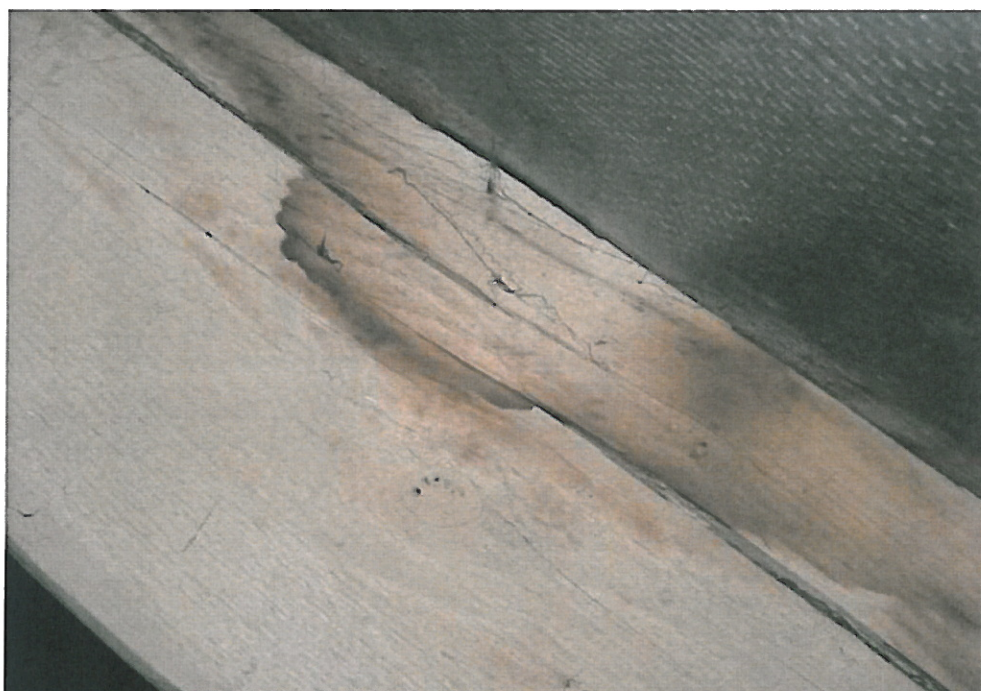
31. Szybka interwencja pozwoli zapobiec dalszej korozji biologicznej drewna bez konieczności wymiany elementów konstrukcyjnych.

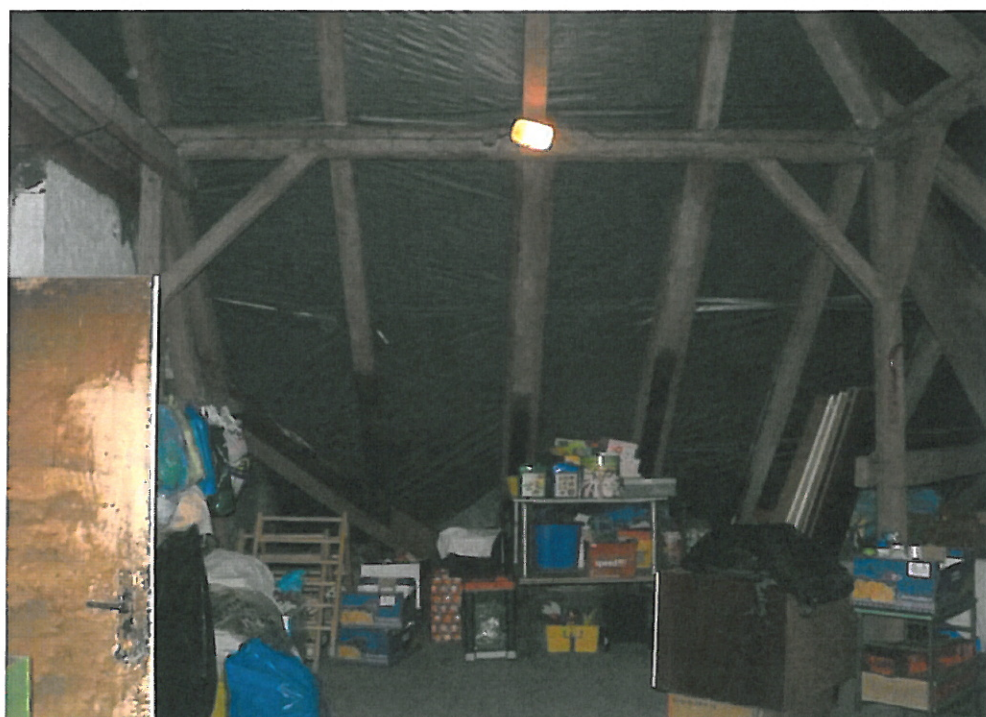
32. W południowej części strychu, krokwie były już impregnowane – ciemne pasy widoczne na krokwiach.
