**OCENA STANU TECHNICZNEGO  
WIĘŻBY DACHOWEJ I DREWNIANEGO  
STROPU NAD PIERWSZYM PIĘTREM  
W BUDYNKU PRZEDSZKOLA NR 19  
W ZABRZU PRZY UL. KONOPNICKIEJ 1**

mgr inż. Marek Wiśniowski  
Upr. budowlane do projektowania  
w specj. konstrukcyjno-budowlanej  
nr ewid. SLK/4322/PBKb/15

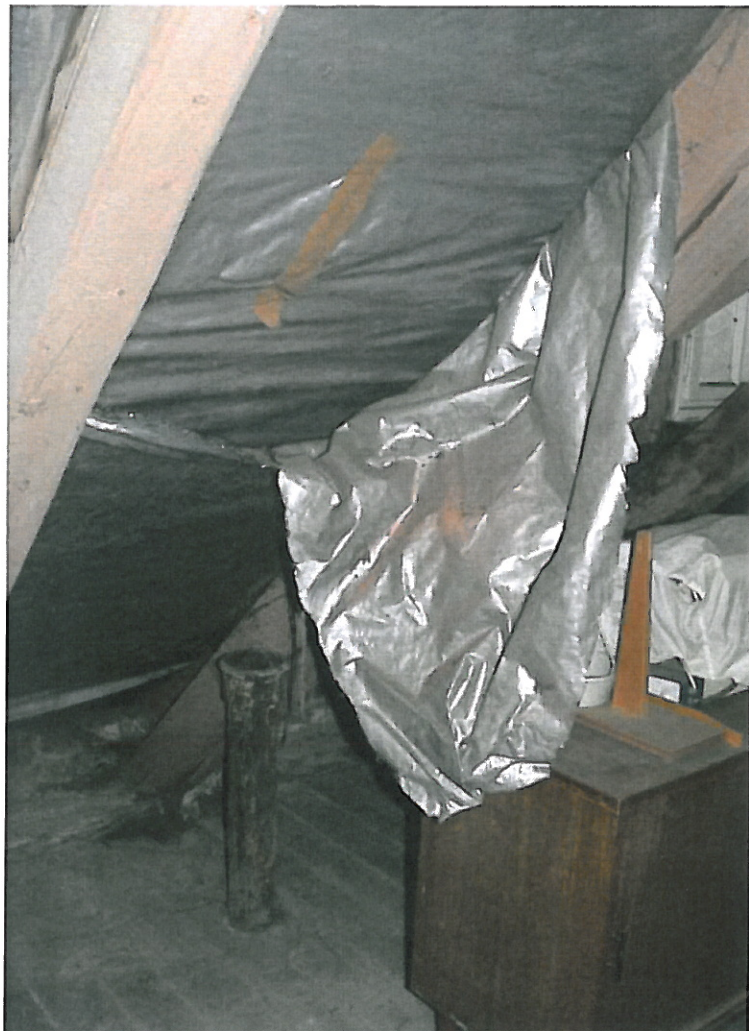
Wywiewne rury kanalizacyjne zakończone na strychu powodują wydostawanie się wyziewów z kanalizacji. Środowisko takie może dodatkowo sprzyjać rozwojowi bakterii, pleśni i grzybów powodujących korozję biologiczną drewna.

33. Widoczne uszkodzenie folii wiatroszczelnej. Rurę Kanalizacyjną należy wyprowadzić ponad dach lub szczelnie zamknąć, jeżeli dotyczy ona nieczynnej części kanalizacji

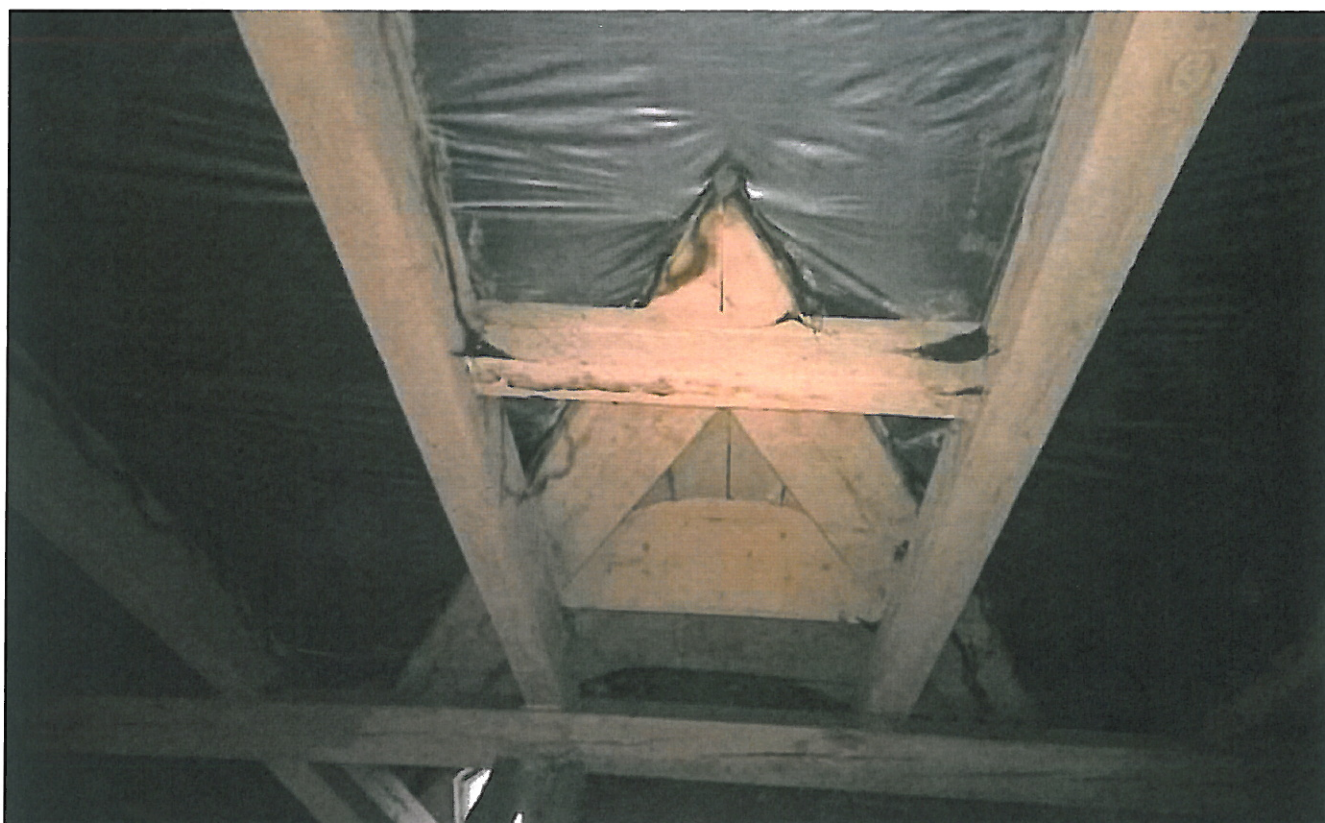
34. Deskowanie wolego oka. Krajzyny w dobrym stanie. Pełna ocena stanu deskowania możliwa dopiero w czasie przekładki dachu. W razie potrzeby wymienić deski na nowe w niezbędnym zakresie.

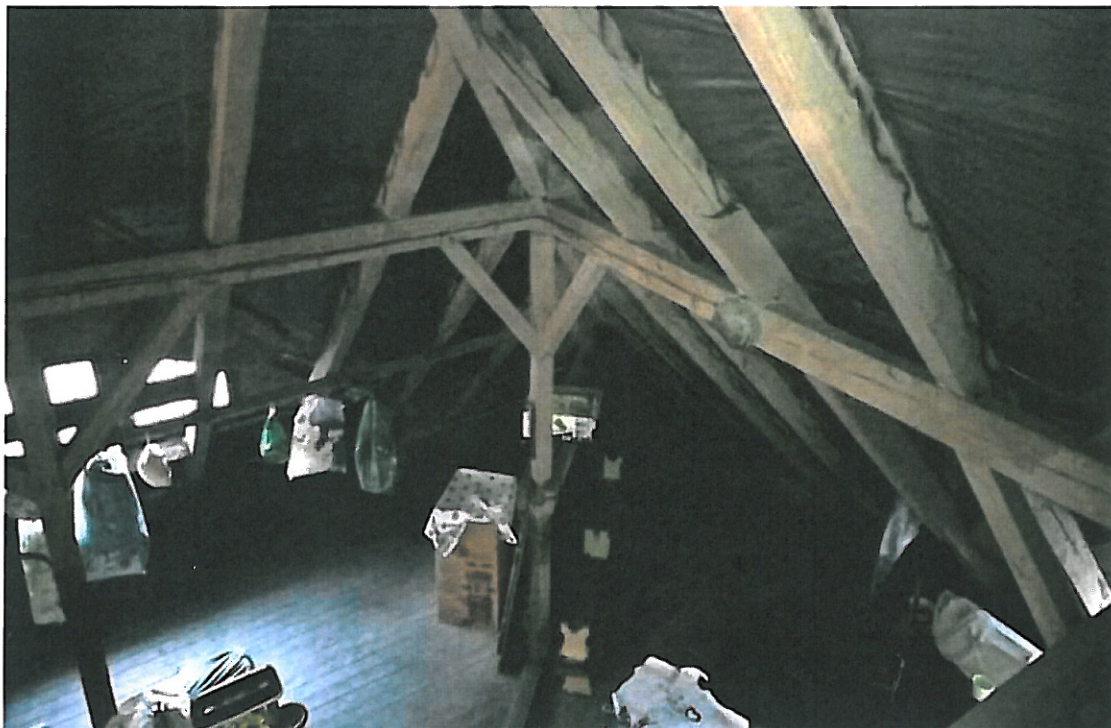
Do wierzchniej powierzchni belek krokwiowych została przymocowana folia paroprzepuszczalna. Dalej przybite zostały kontrłaty, następnie w kierunku prostopadłym łaty, na których ułożone zostało pokrycie z dachówki karpiówki układanej w łuskę. Po dokładnych oględzinach, możliwych od strony wewnętrznej dachu stwierdza się brak kontrłat pod niektórymi łatami, w szczególności w dolnym odcinku krokwi: od namurnicy do ok. 1,6m wysokości. Ponadto wskazuje się na uszkodzenia foli paroprzepuszczalnej na wschodniej połaci dachowej. Uszkodzenia te pozwoliły natomiast jednoznacznie stwierdzić brak kontrłat pod niektórymi łatami. Brak kontrłat powoduje ograniczony przepływ powietrza przestrzeni, która powinna być dobrze wentylowana w celu skutecznego odprowadzenia wilgoci. Ograniczenie przepływu powietrza w dolnym odcinku połaci powoduje wykraplanie się pary na powierzchni folii, która w stosunku do drewna jest materiałem „zimnym”. Dla porównania współczynnik przewodzenia ciepła  $\lambda$  dla drewna iglastego (materiał więźby dachowej) wynosi 0,13 [W/m·K], zaś dla folii polietylenowej 0,3 ÷ 0,5 [W/m·K]. Z powyższego wynika, że polietylen jest ponad dwukrotnie zimniejszy od drewna, co będzie skutkować wykroplaniem się na powierzchni folii pary wodnej.

34. Zacieki na krokwiach powstałe w wyniku kondensacji pary wodnej na folii dachowej oraz przedostawania się wody przez folię wskutek niewłaściwej wentylacji przestrzeni pod pokryciem z dachówki.

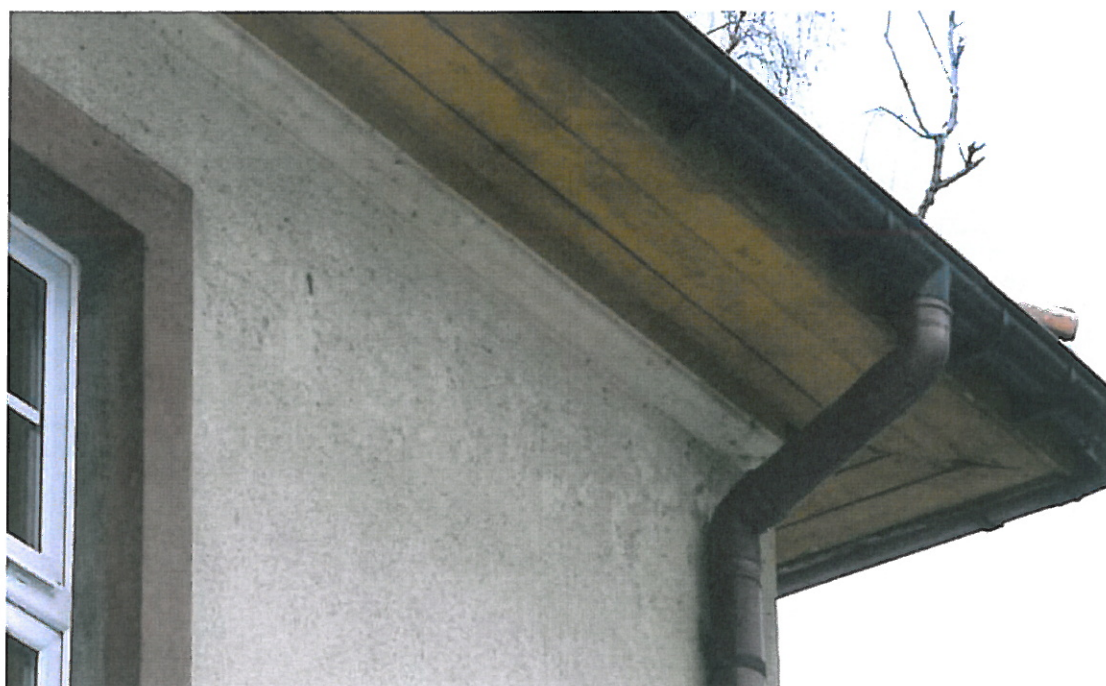
35. Zacieki na podbitce okapu.
