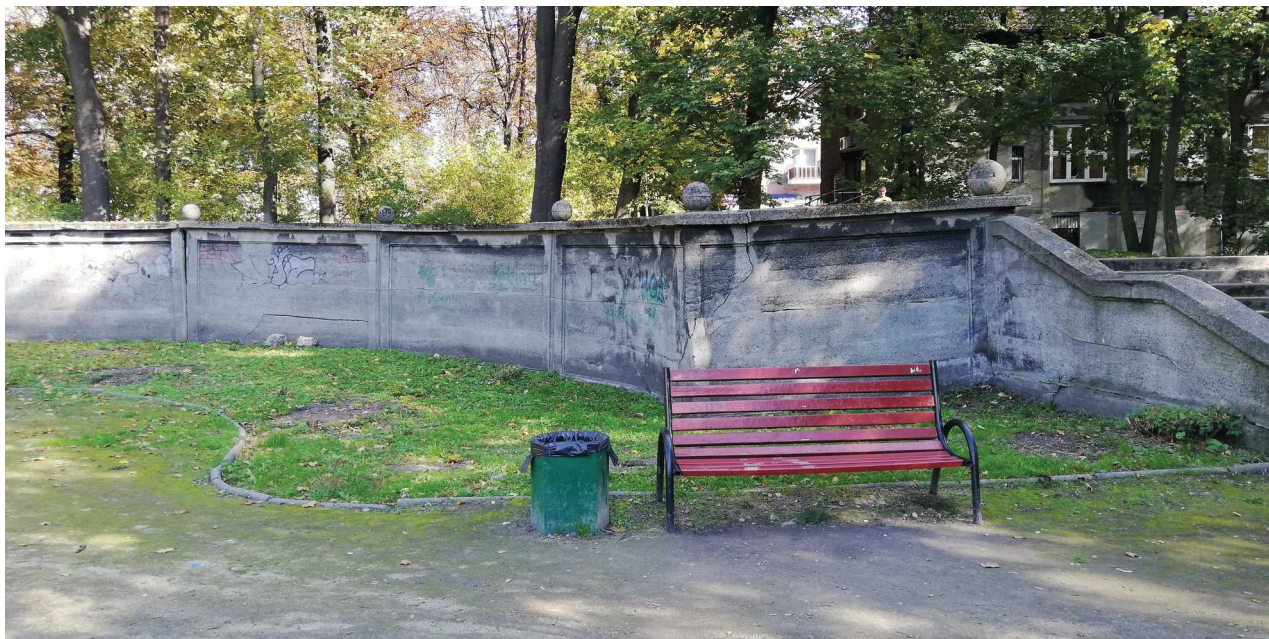
Fot.21. Widok uszkodzeń muru spowodowanych zapadnięciem się gruntu

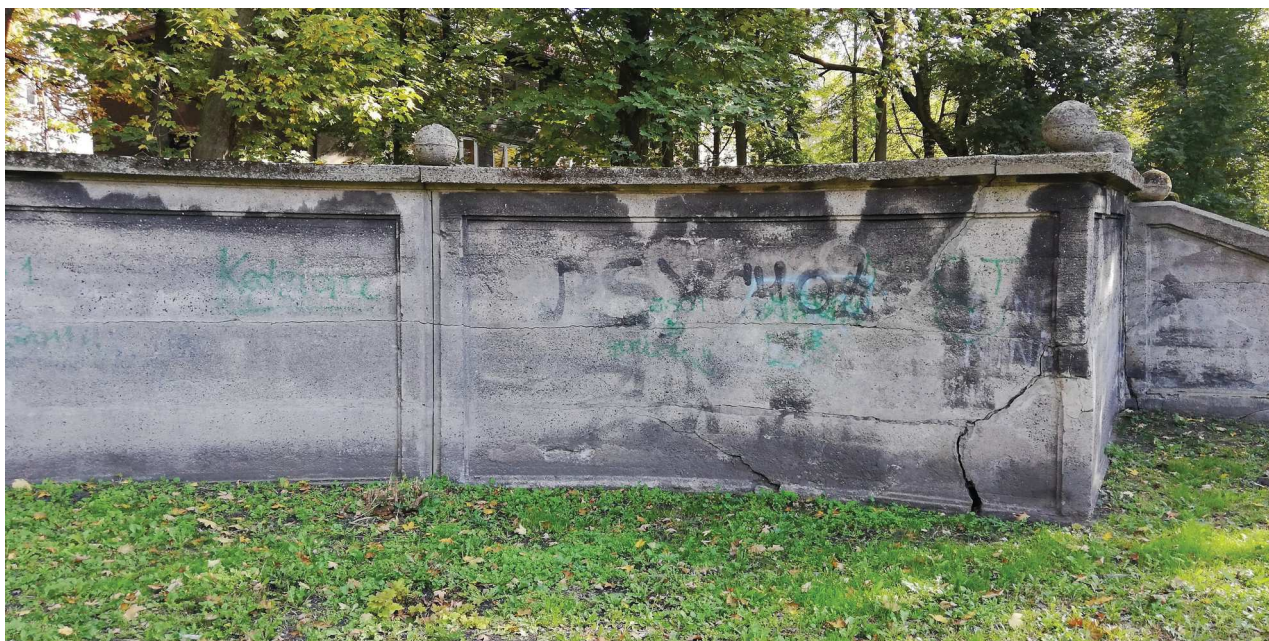
Fot.22. Spękany narożnik muru w części południowej

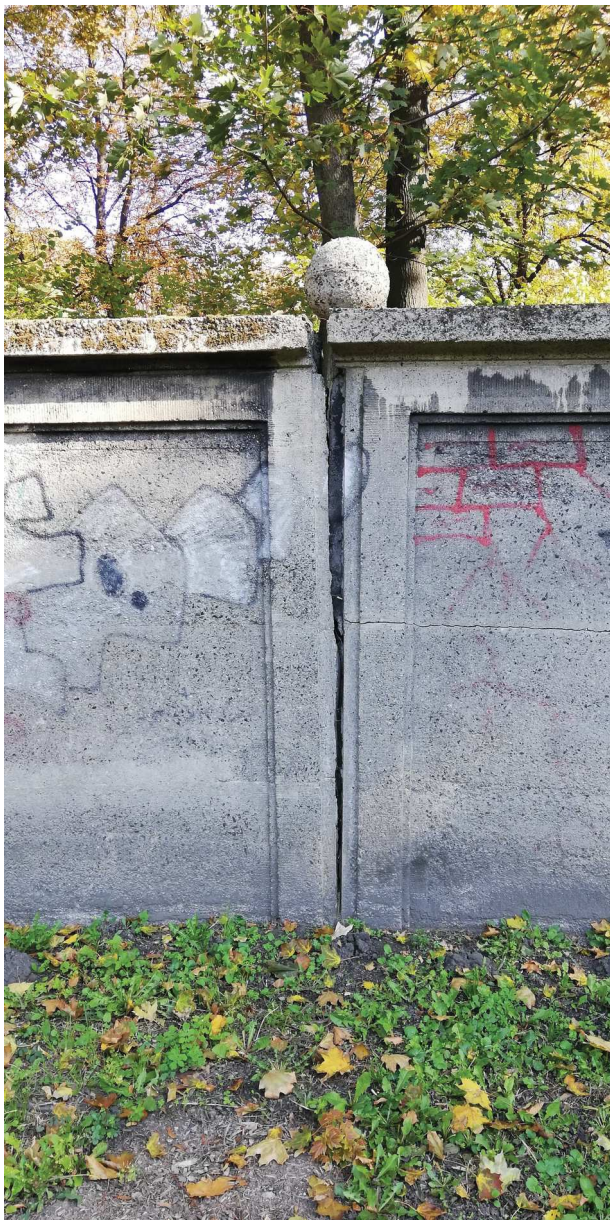
Fot.23. Przełamanie muru oporowego w osi K (oznaczenie wg cz. rysunkowej)

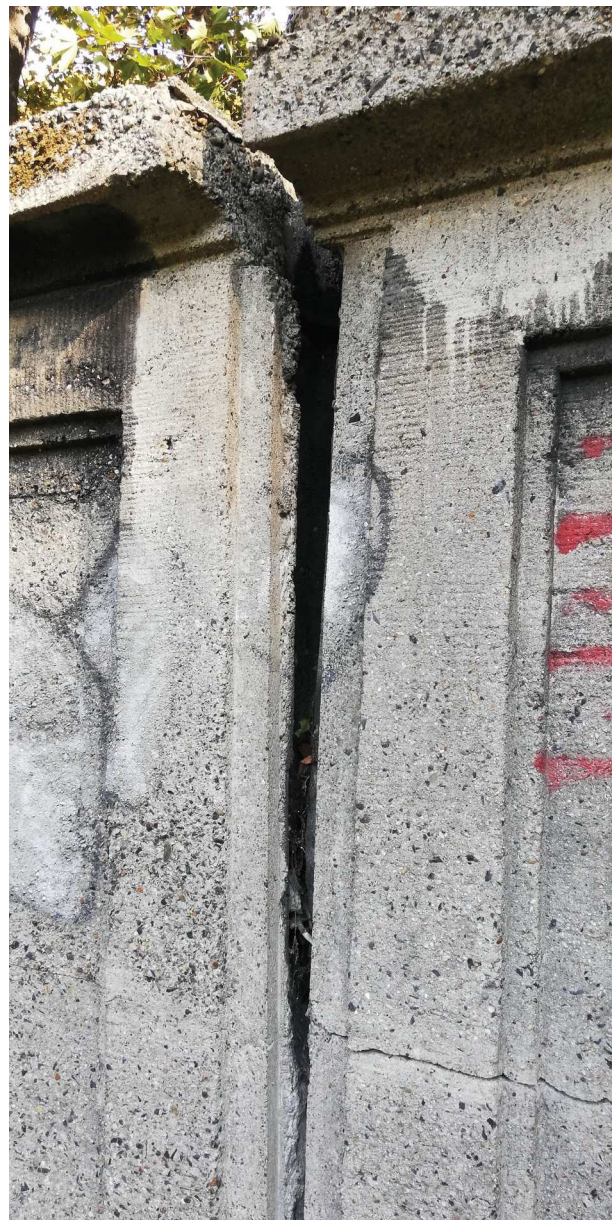
Fot.24. Szczelina powstała po pęknięciu muru. Widoczny sposób łączenia prefabrykatów betonowych.

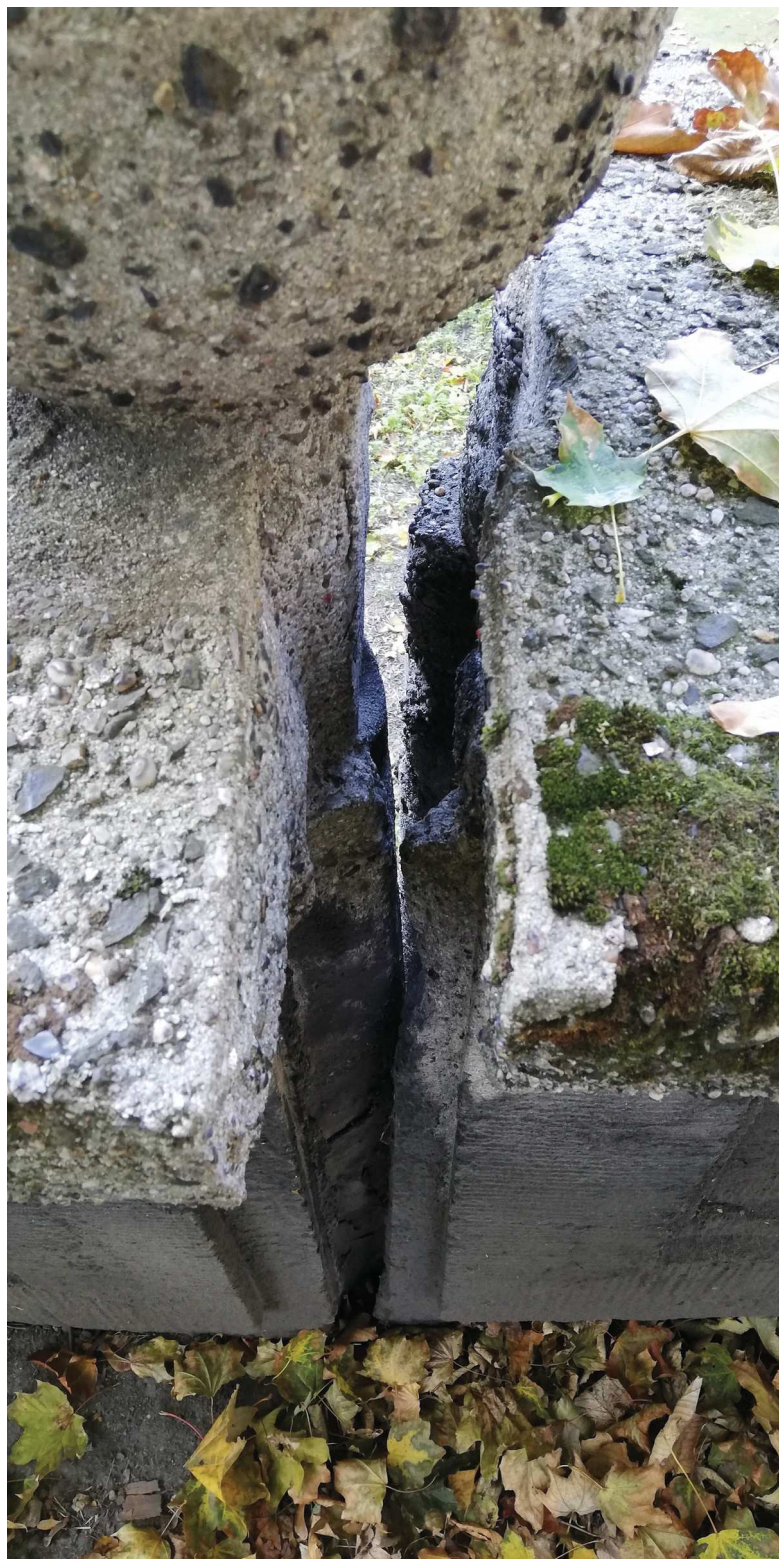
Fot.25. Miejsce przełamania muru w osi K – widoczny sposób łączenia prefabrykatów na „pióro i wpust”

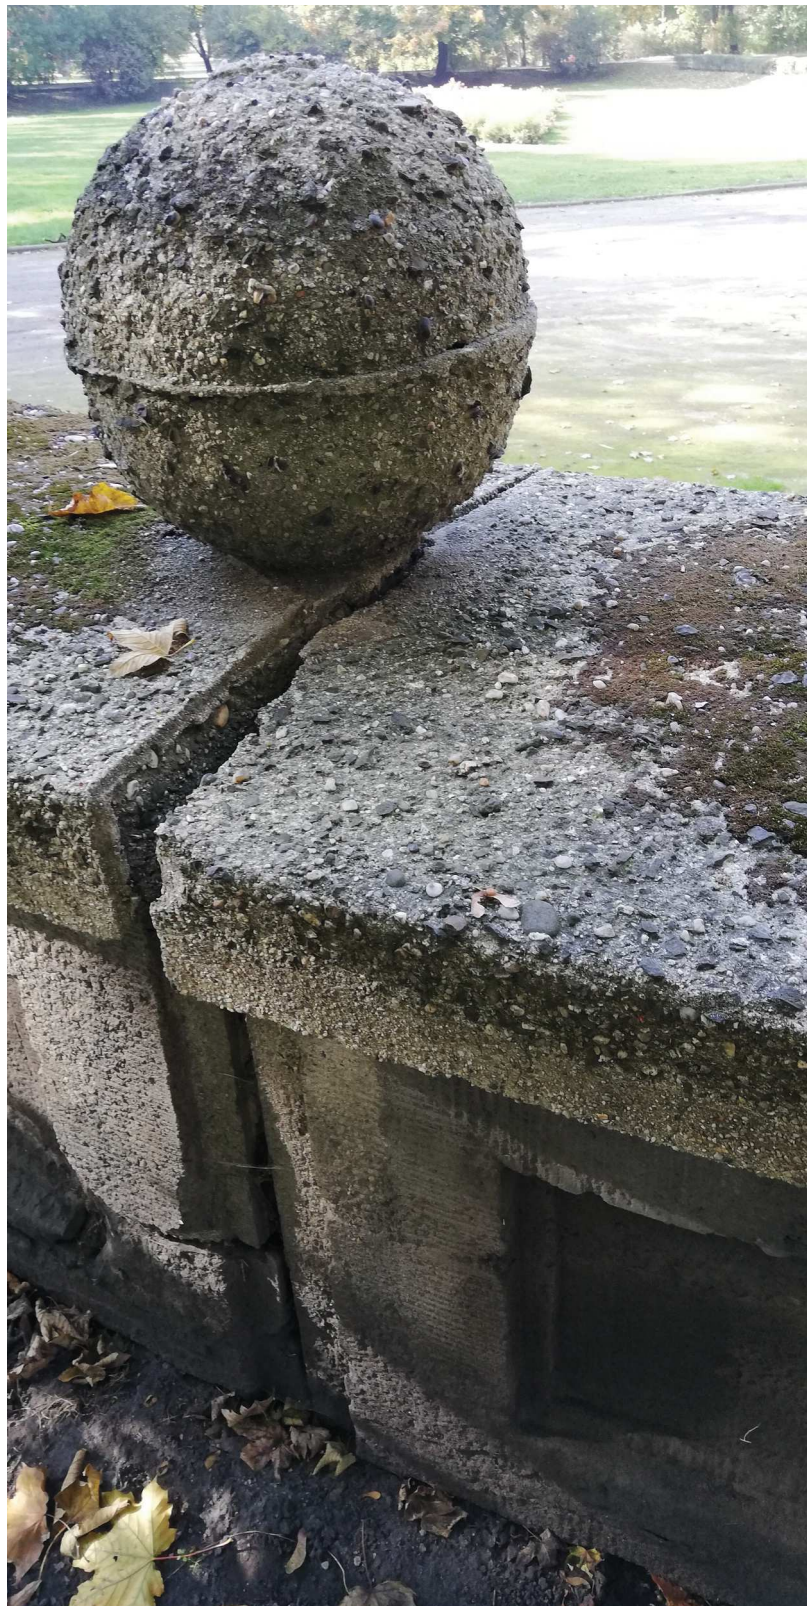
Fot.26. Spękanie w osi M – widoczna dwuwarstwowa struktura nakrywy betonowej.
