ZAŁĄCZNIK NR 1

SPIS FOTOGRAFII

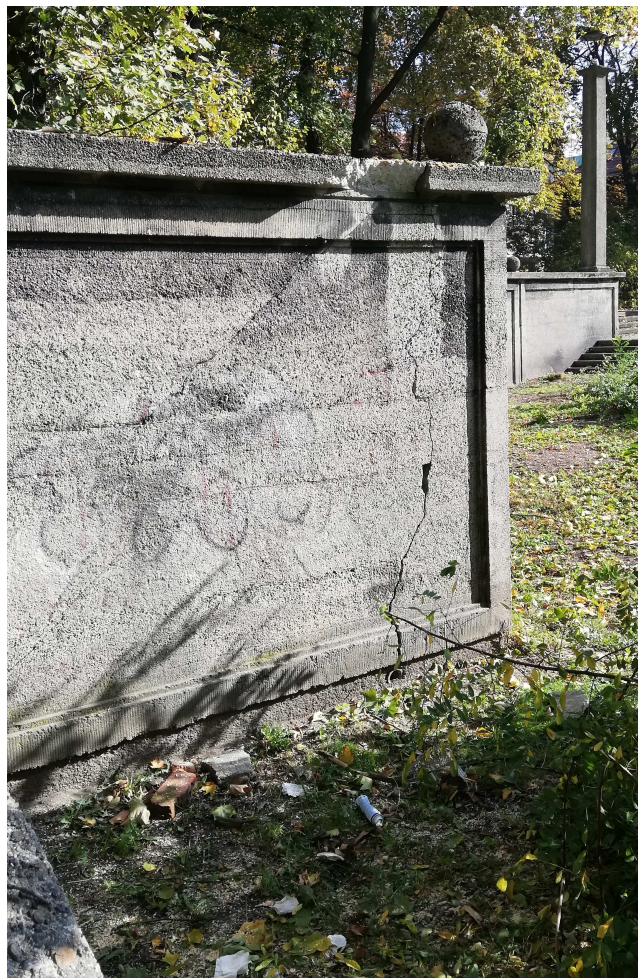
Fot.12. Widok na pęknięty narożnik północny muru (element C-D wg dok. rysunkowej)

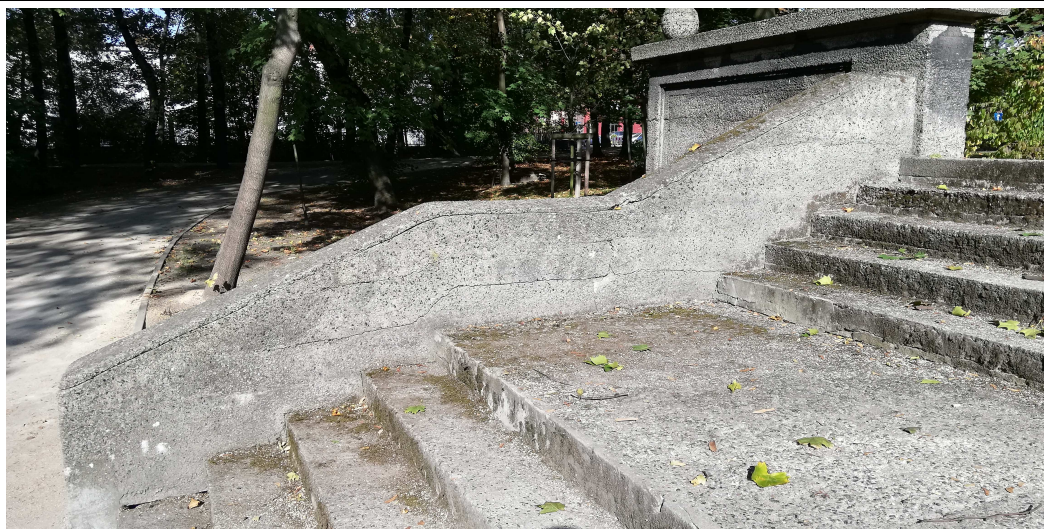
Fot.13. Schody północne - widok na balustradę. Widoczne zarysowania i spękania balustrady

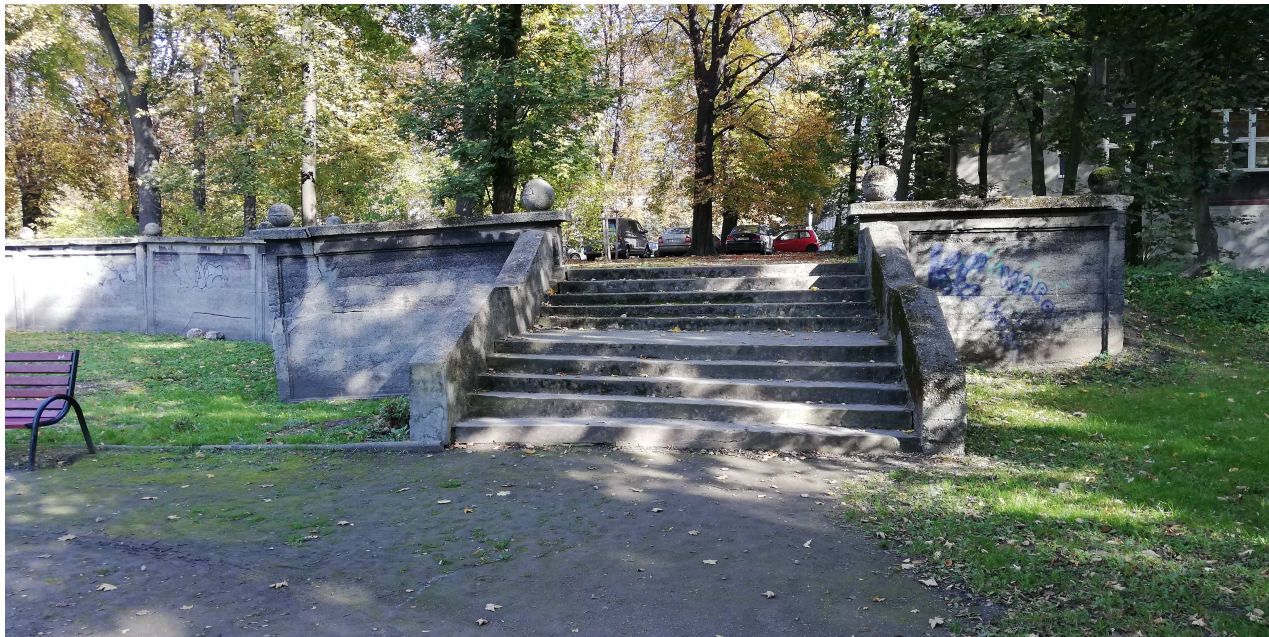
Fot.14. Schody boczne południowe. Widoczne zwichrowanie biegów oraz zapadnięty narożnik muru

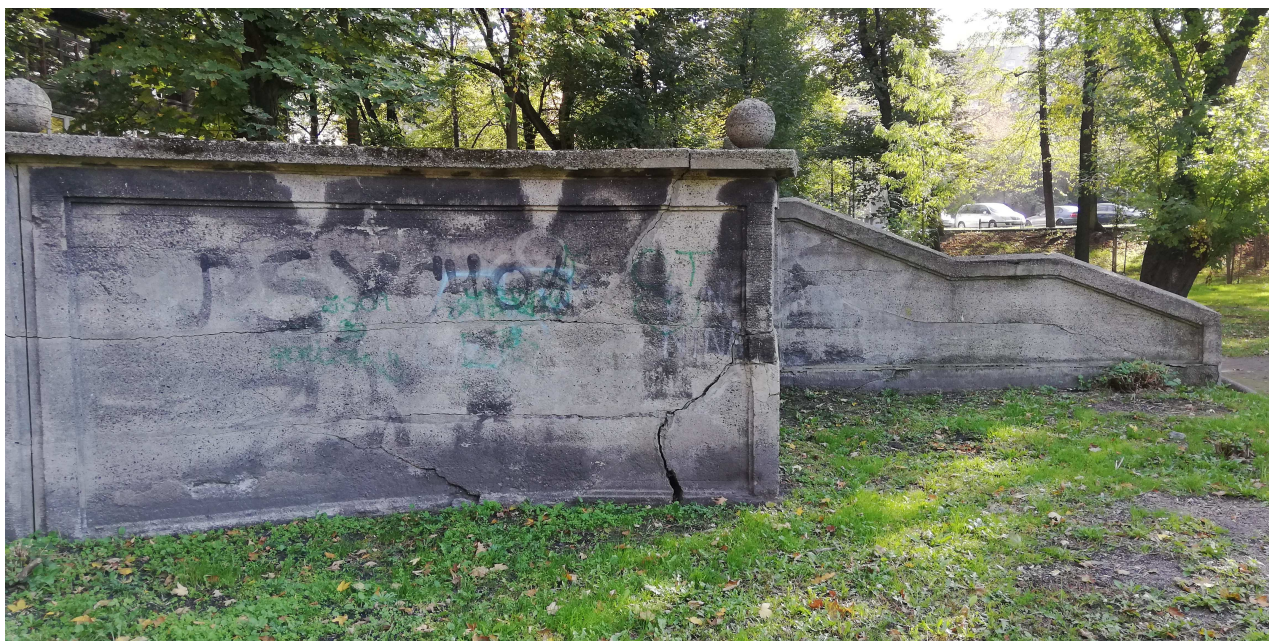
Fot.15. Schody boczne południowe. Widok na zniszczony narożnik muru w kierunku południowym

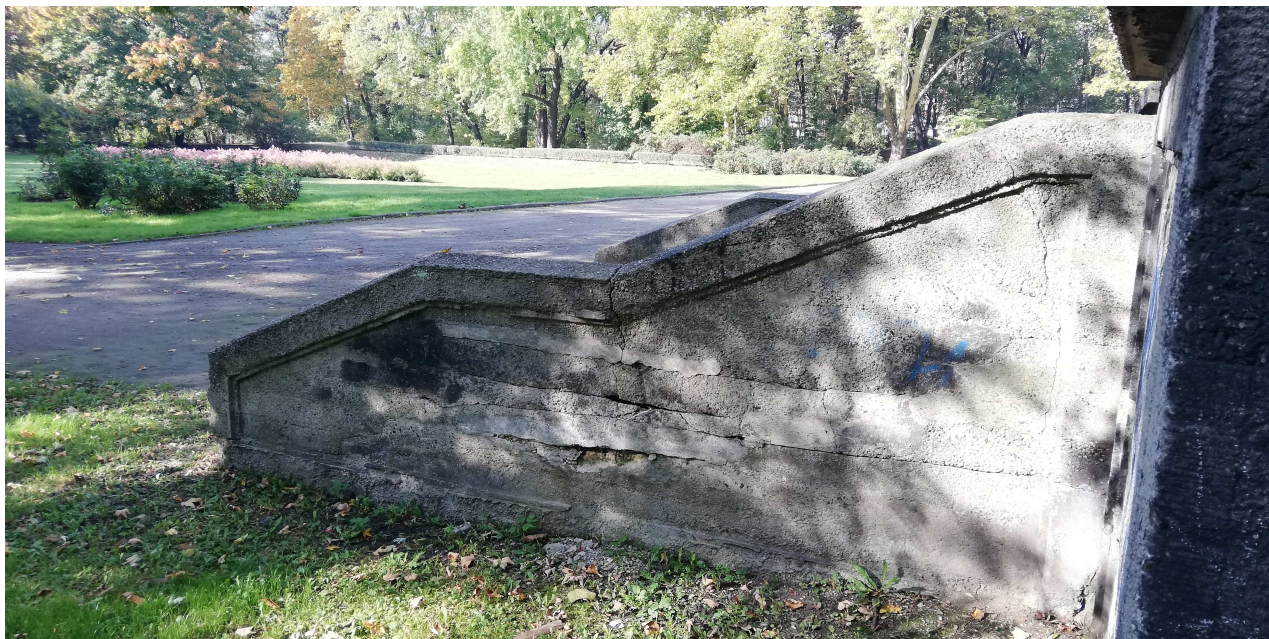
Fot.16. Schody boczne południowe – widoczne spękania balustrady

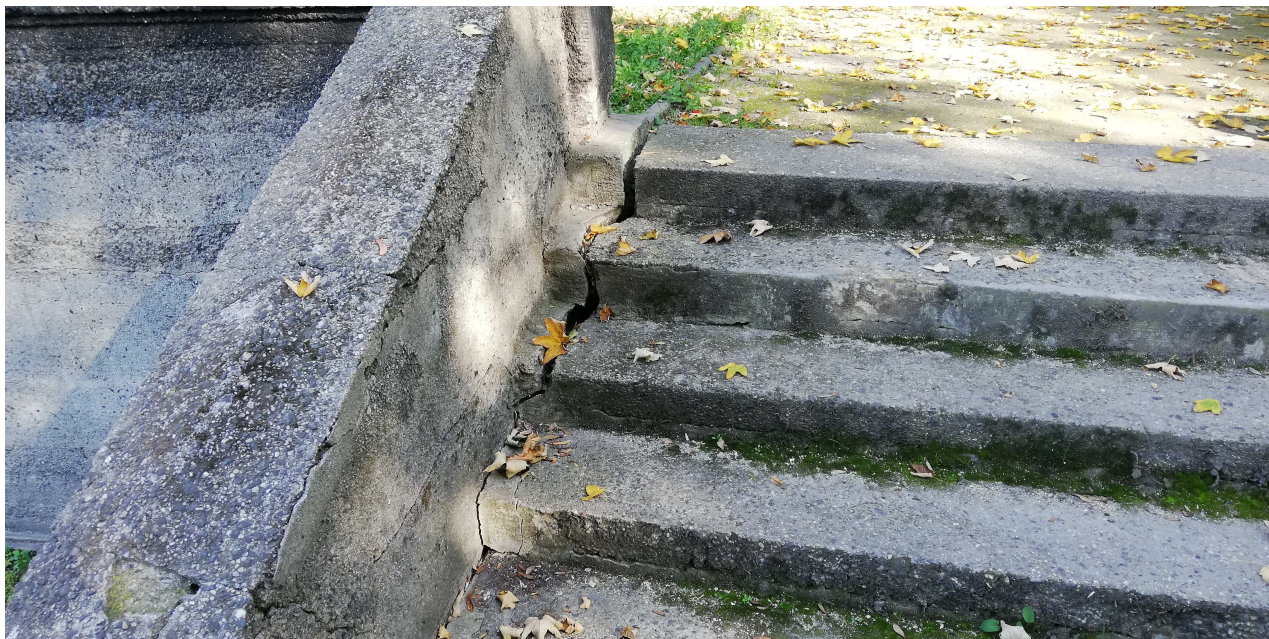
Fot.18. Schody boczne południowe – pęknięte stopnie górnego biegu

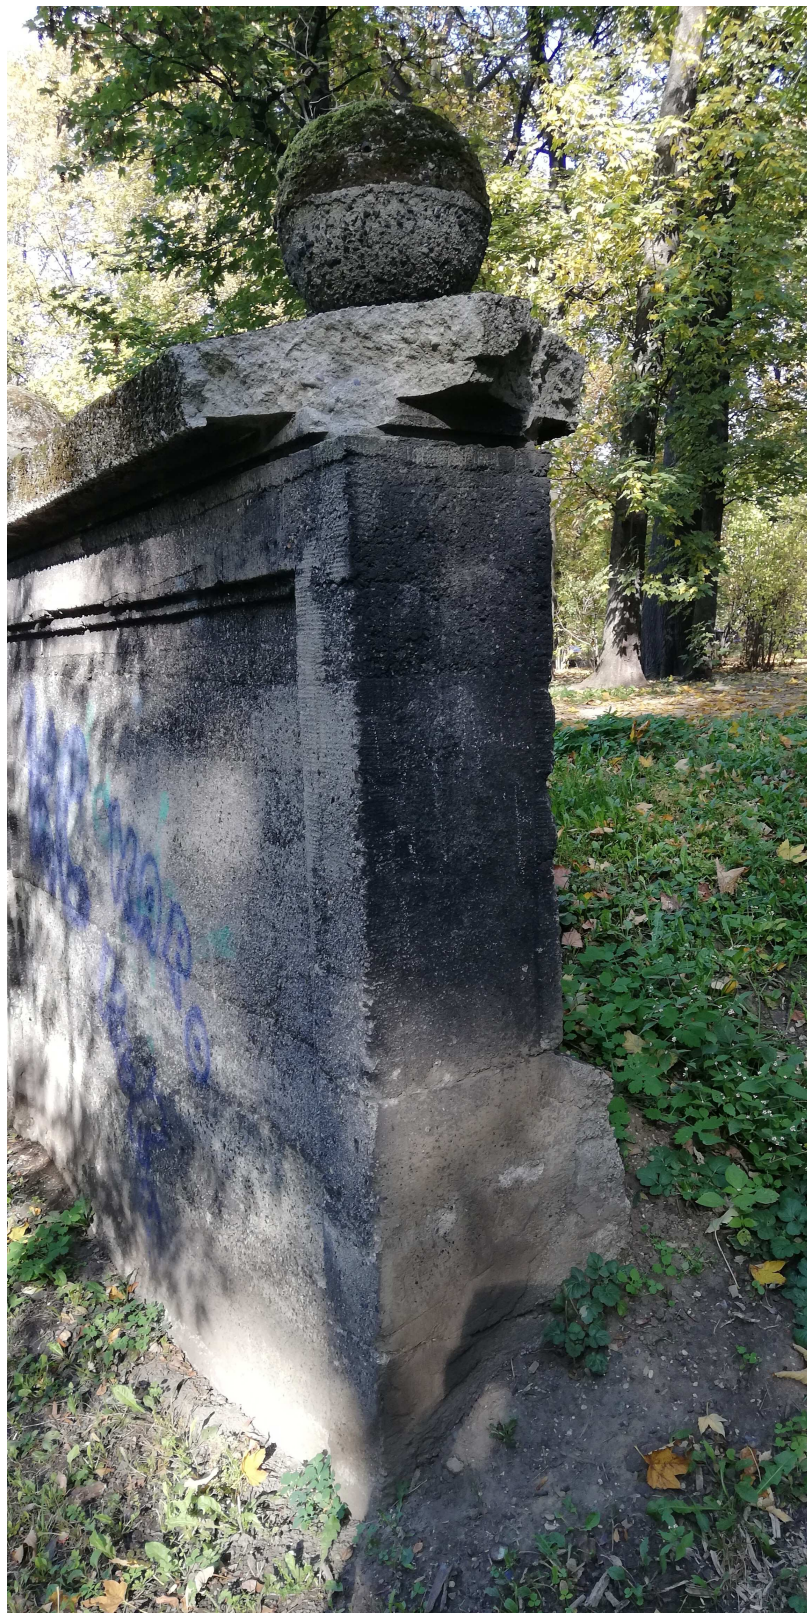
Fot.20. Zakończenie muru oporowego od strony południowej. Widoczne uszkodzenia nakrywy
