## ZAŁĄCZNIK NR 2

### SPIS FOTOGRAFII

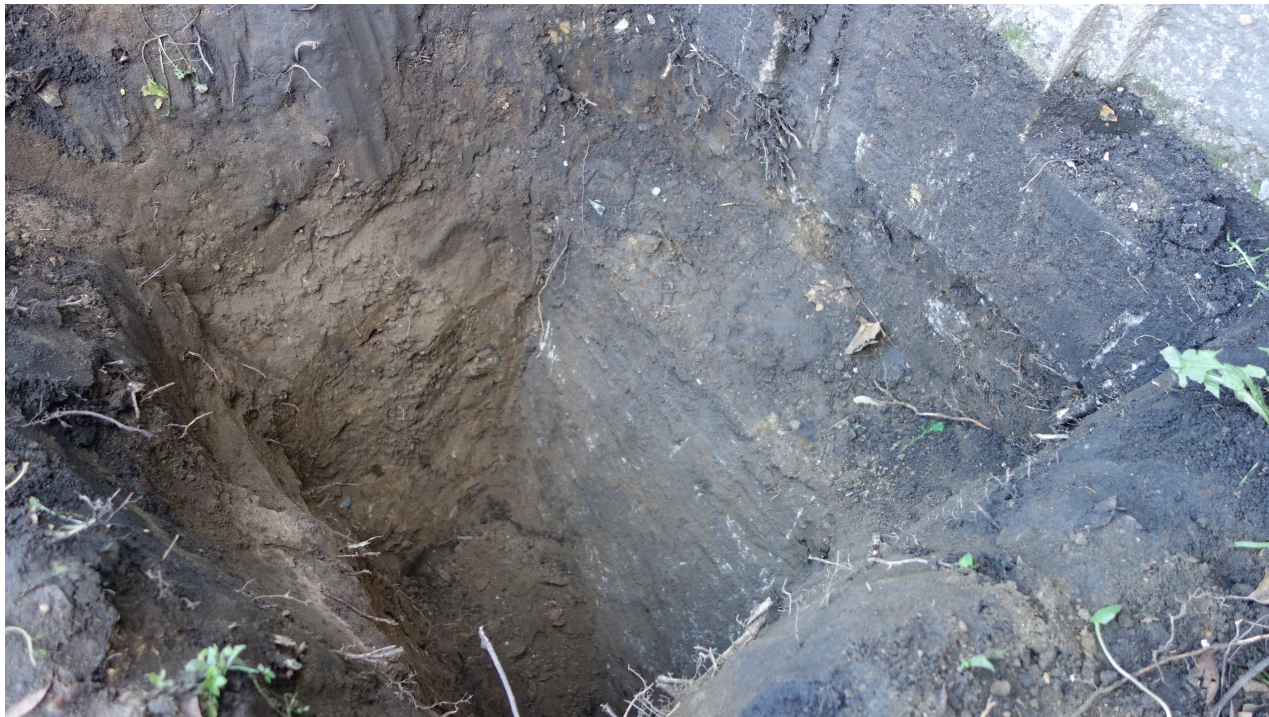
Fot.2. Odkrywka nr 1 – widok monolitycznej ławy fundamentowej z odsadzką

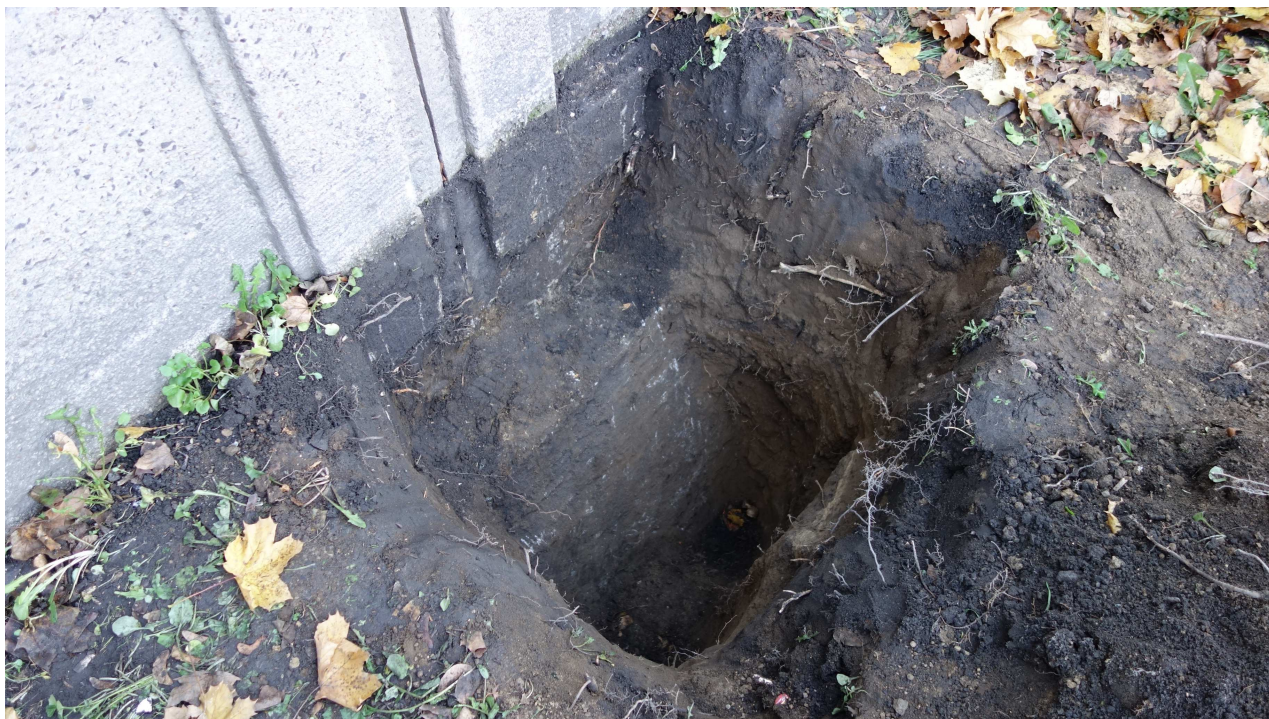
Fot.3. Odkrywka nr 1 – widoczna wysokość zalegania gruntu oraz ukośny kształt ławy fundamentowej

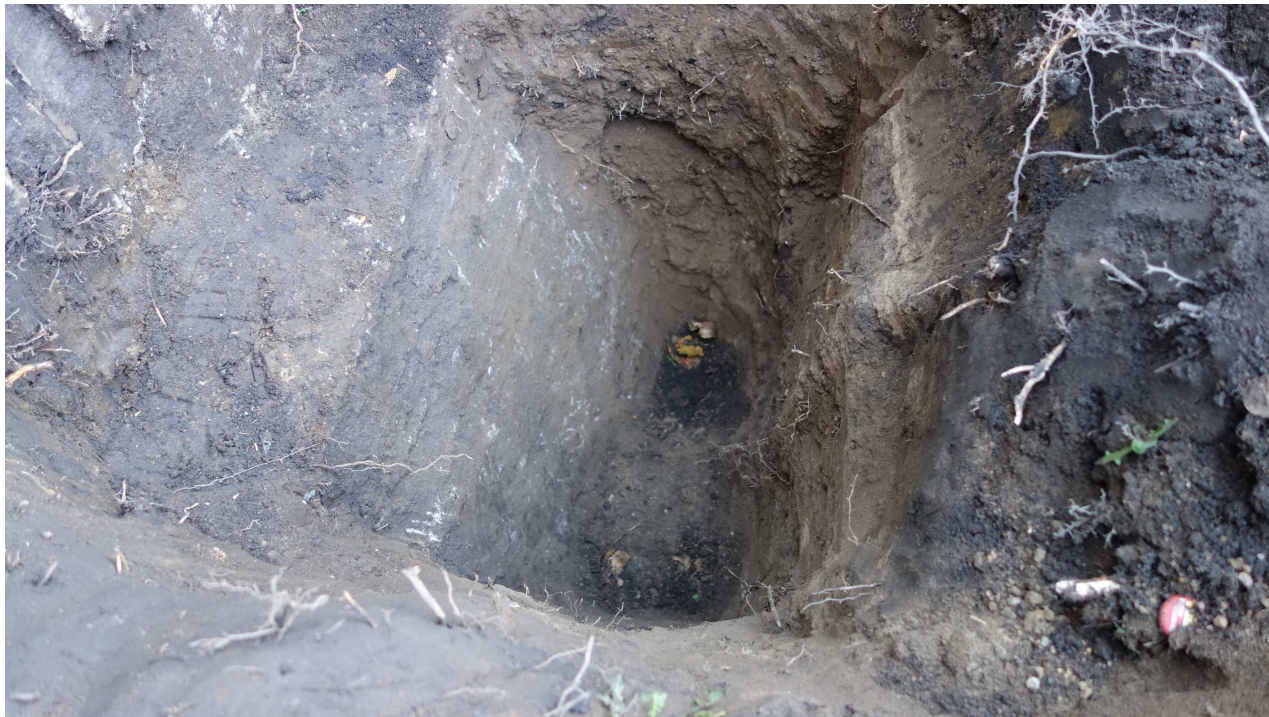
**Fot.4. Odkrywka nr 1 – widoczne liczne korzenie oraz warstwa humusu z gliną pylastą**

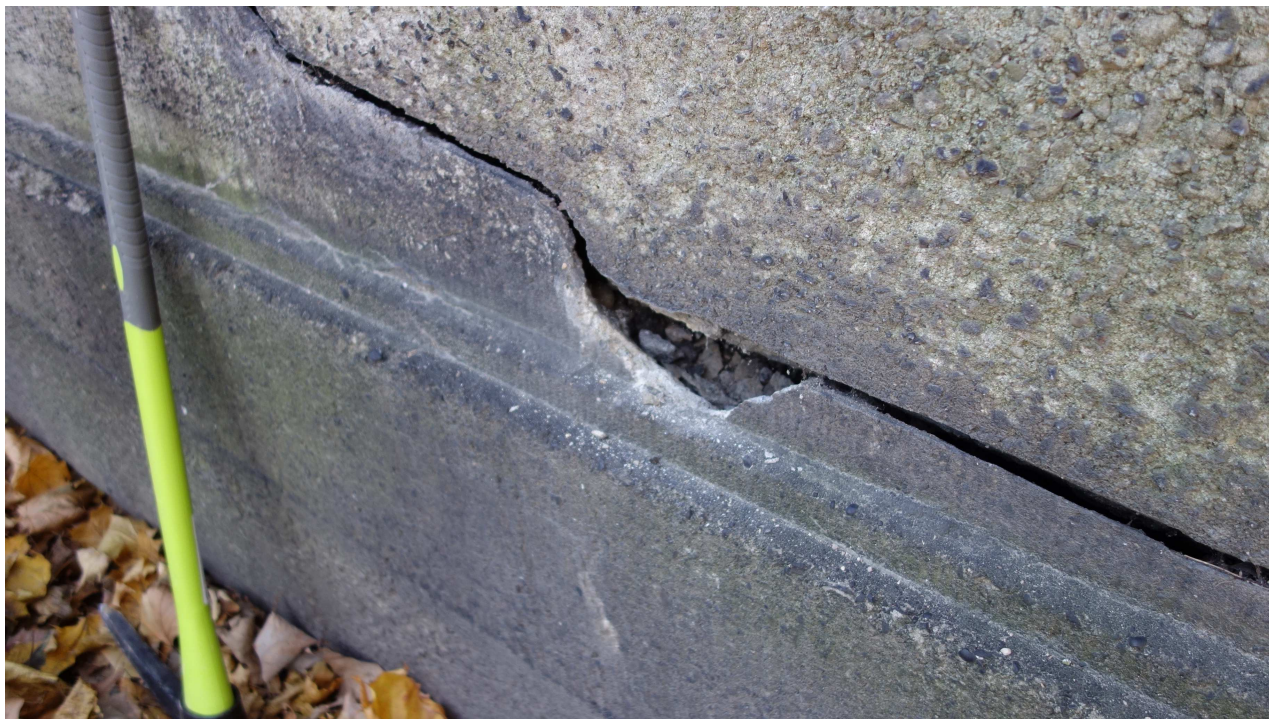
**Fot.6. Schody boczne północne – widoczne pęknięcie balustrady schodów**

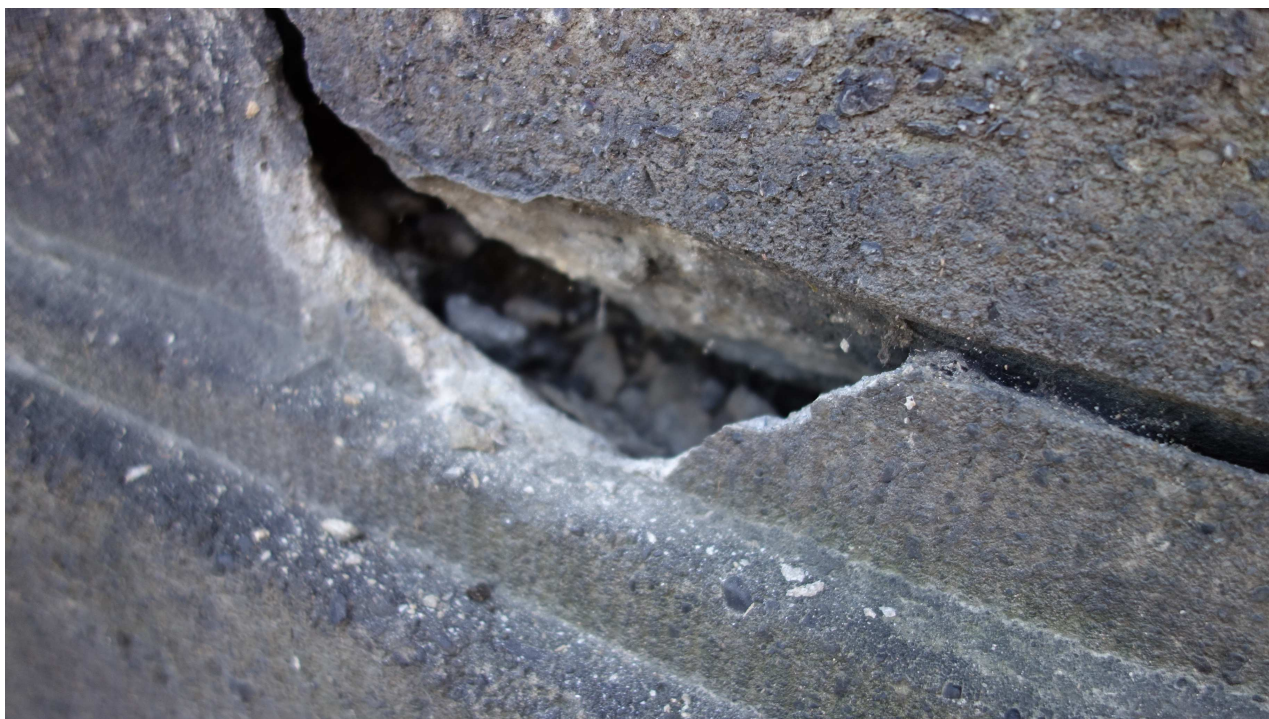
**Fot.7. Schody boczne północne – widoczna wypłukana pustka w pęknięciu balustrady**

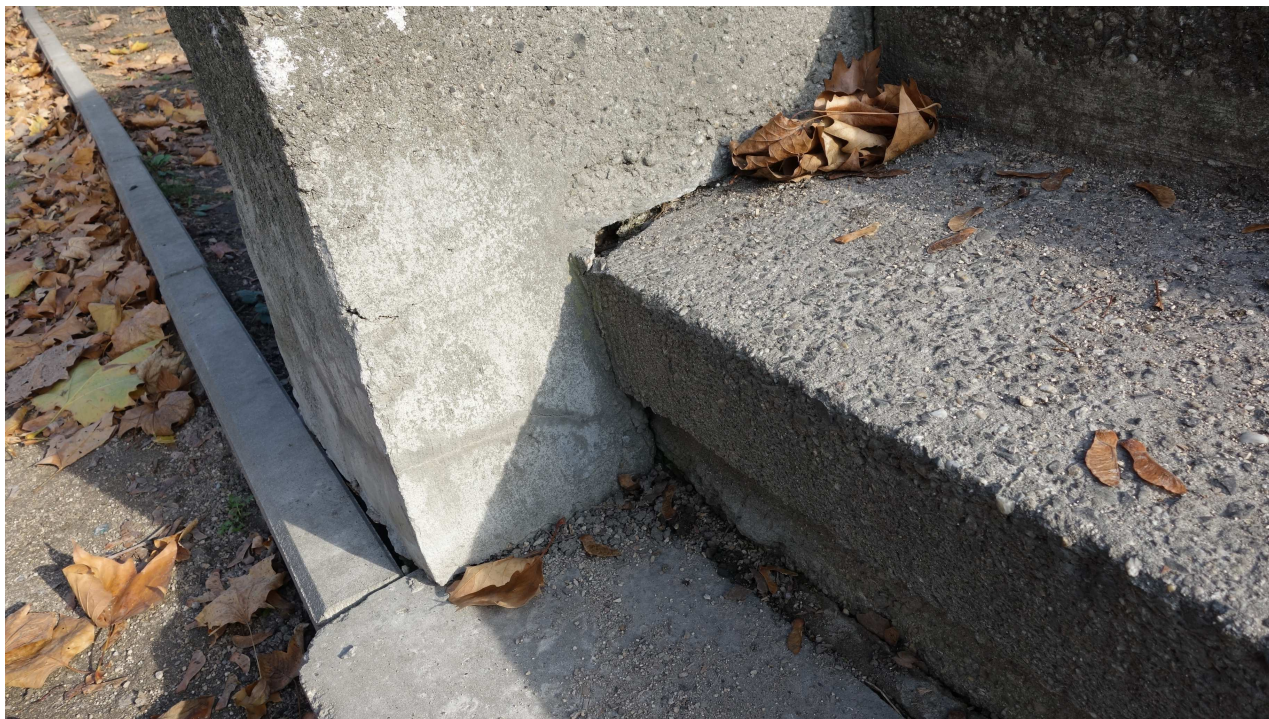
**Fot.8. Schody boczne północne – szczelina w miejscu łączenia bloku stopnia i balustrady**

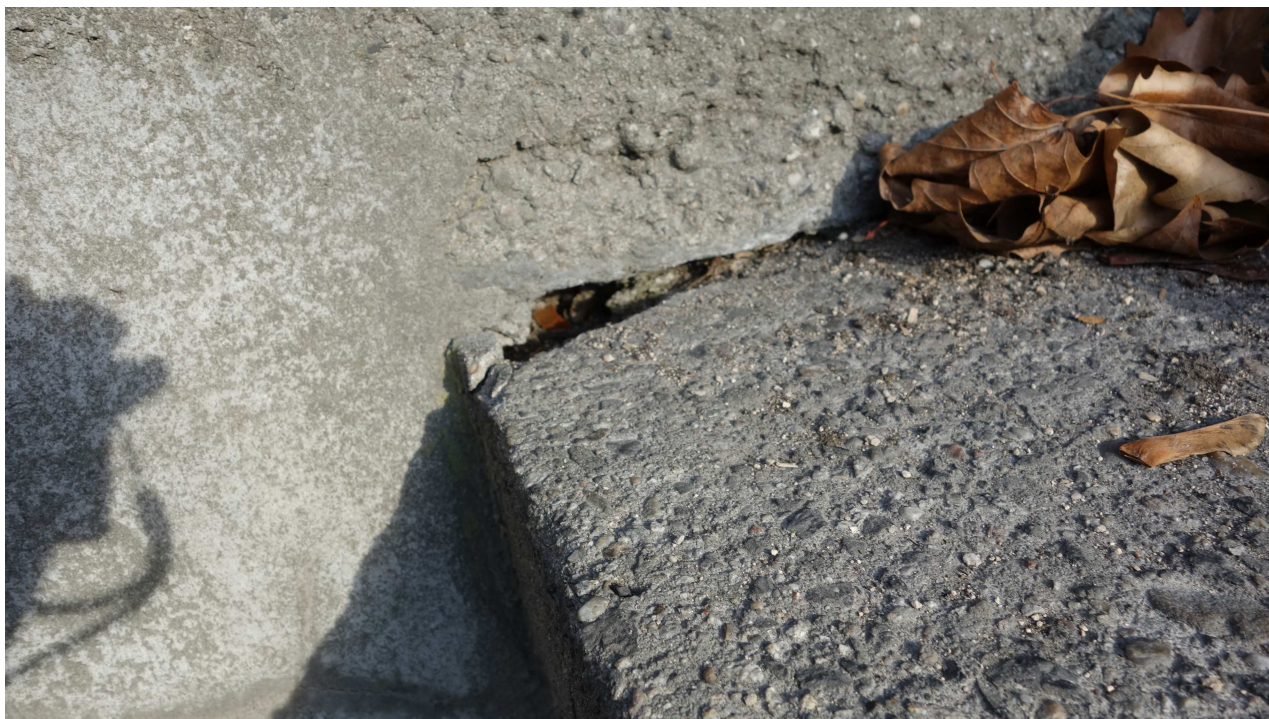
**Fot.9. Schody boczne północne – widoczne gniazdo do osadzenia stopni w balustradzie**

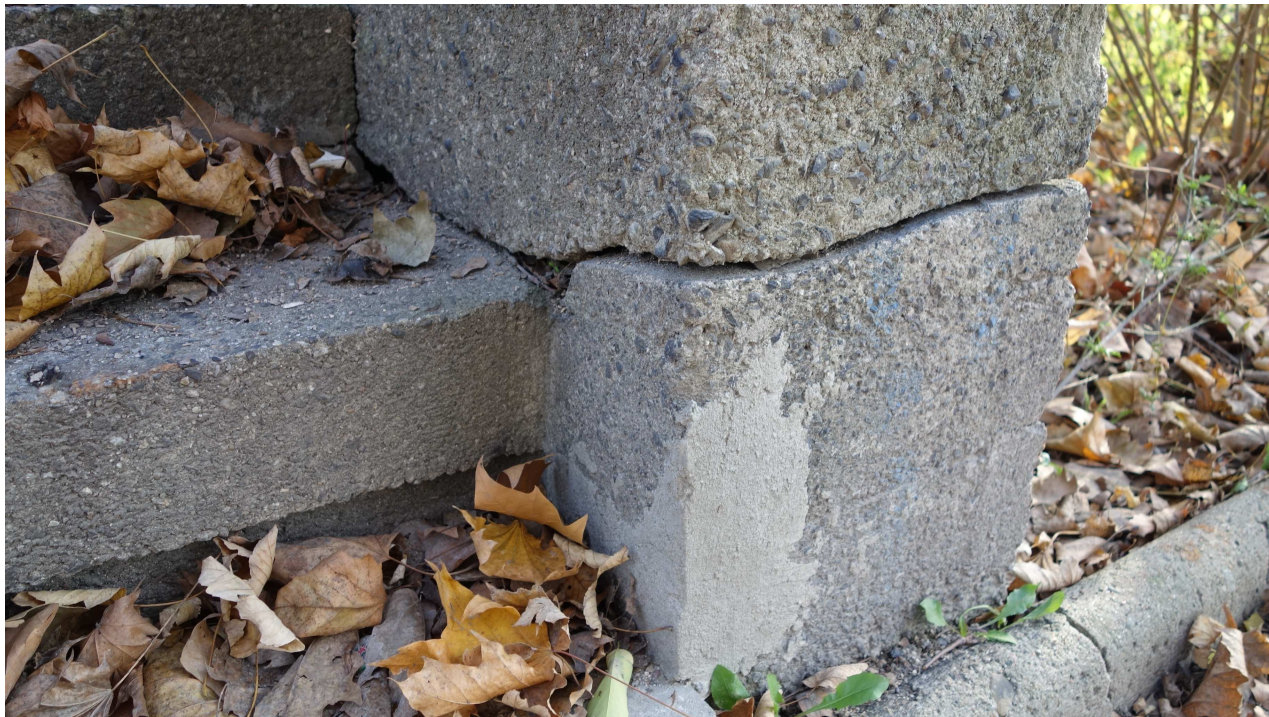
**Fot.10. Schody boczne północne – widoczne pęknięcie w miejscu osadzenia stopnia w balustradzie**

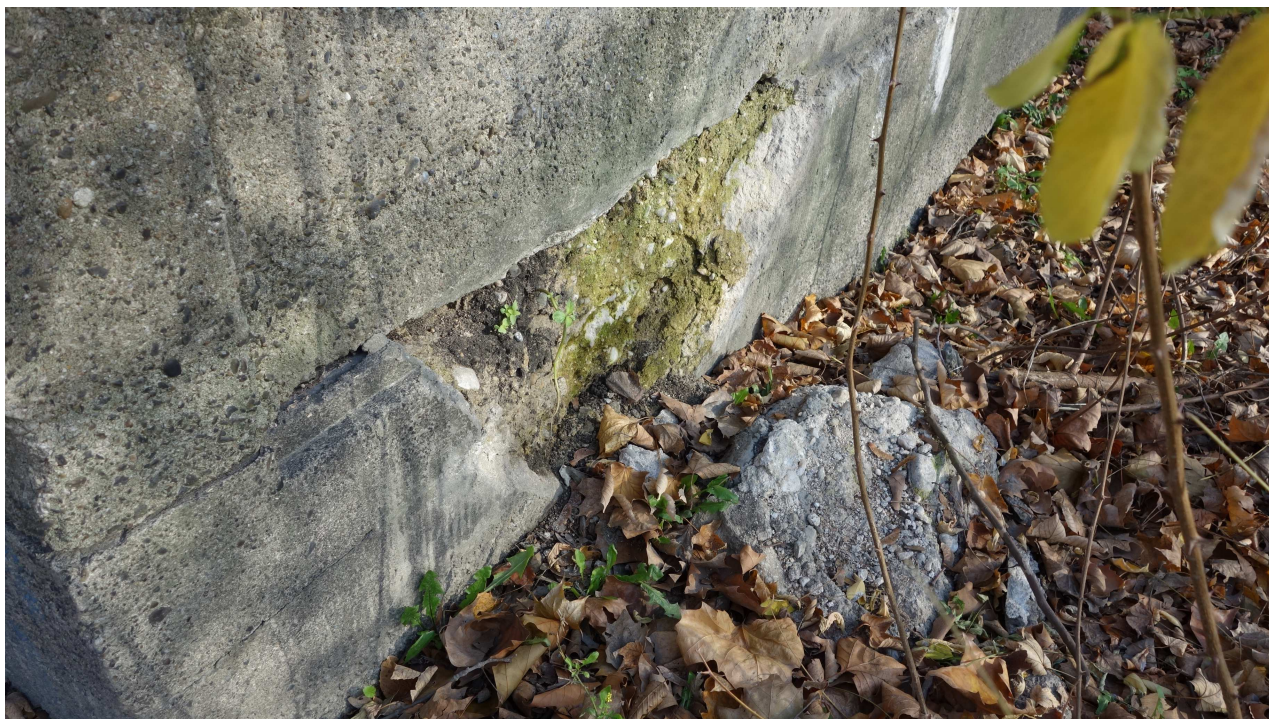
**Fot.11. Schody boczne północne, balustrada – widoczna dwuwarstwowa struktura elementu – drobnoziarnista dekoracyjna warstwa zewnętrzna i gruboziarnisty betonowy rdzeń**

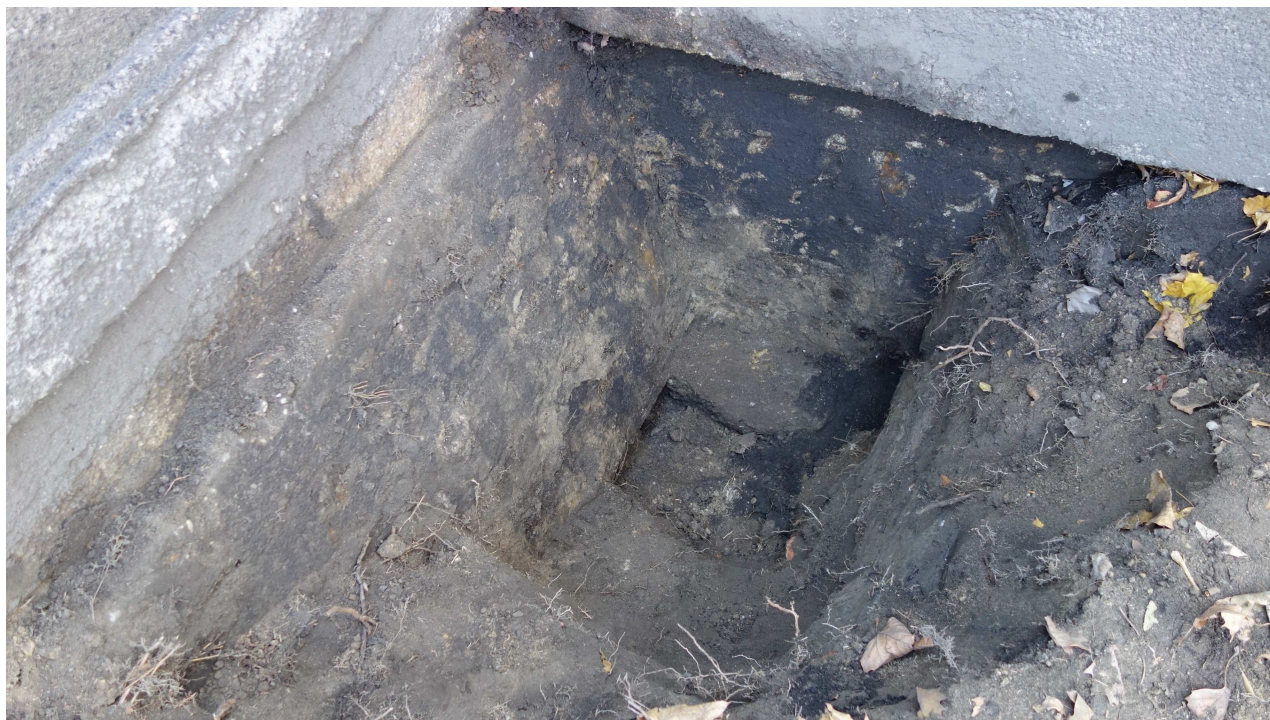
**Fot.12. Odkrywka nr 2 – ława fundamentowa na połączeniu balustrady schodów północnych i muru oporowego**

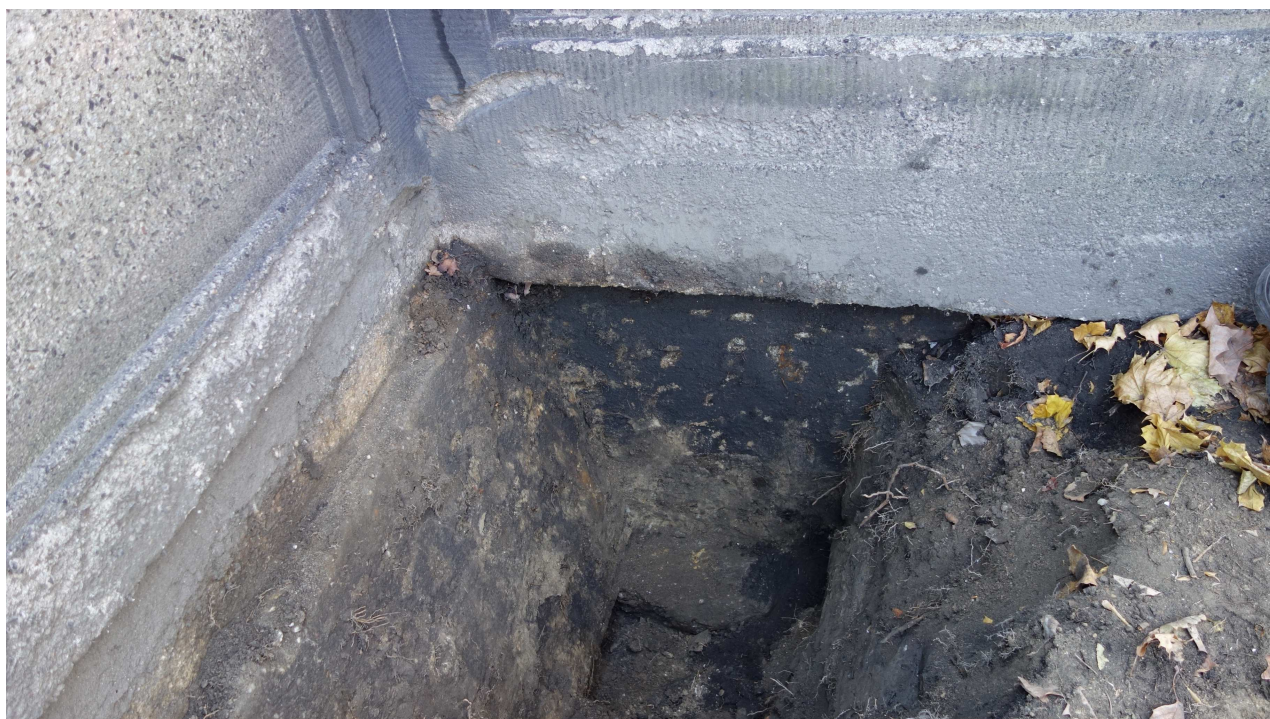
**Fot.13. Odkrywka nr 2 – widoczne połączenie balustrady schodów północnych i muru oporowego**

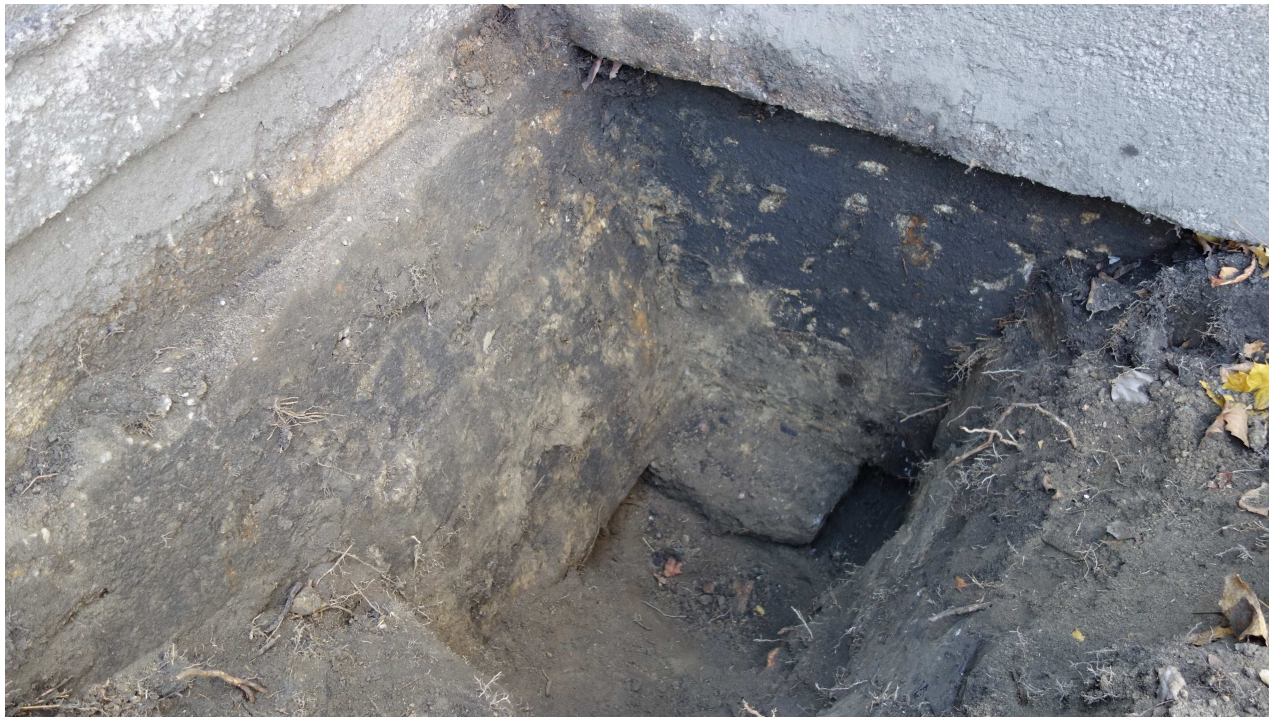
**Fot.14. Odkrywka nr 2 – widoczny betonowy blok poniżej łączenia ław fundamentowych muru i balustrady**

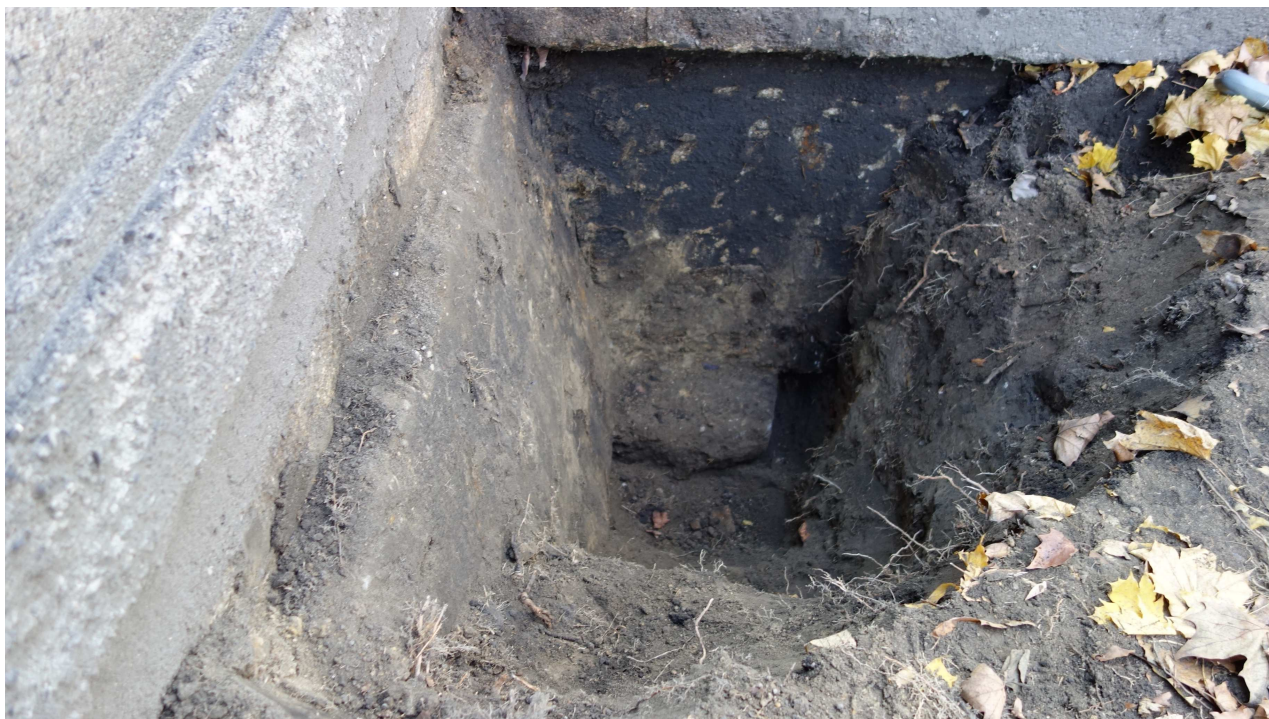
**Fot.15. Odkrywka nr 2 – widoczna odsadzka i ukośna łąwa betonowa muru oraz podcięcie i prosta ściana ławy fundamentowej balustrady**

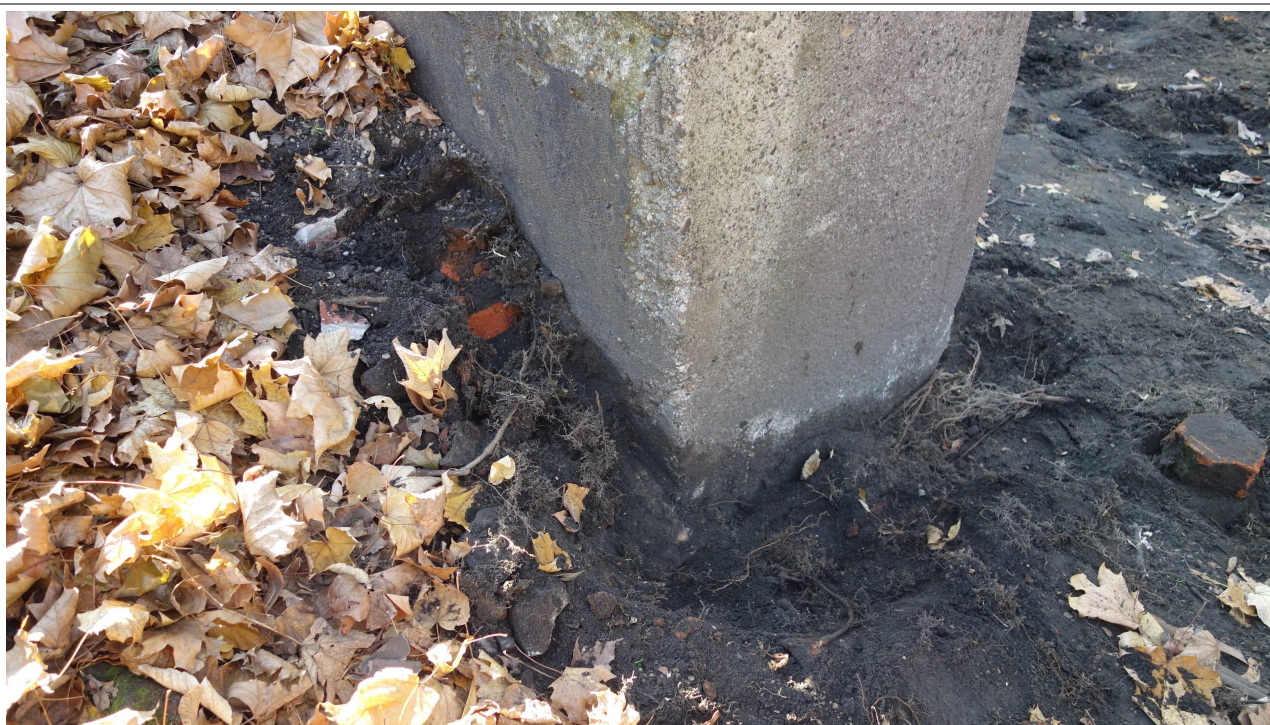
**Fot.18. Północne zakończenie muru – widoczna obmurówka z cegieł od strony wschodniej i północnej**

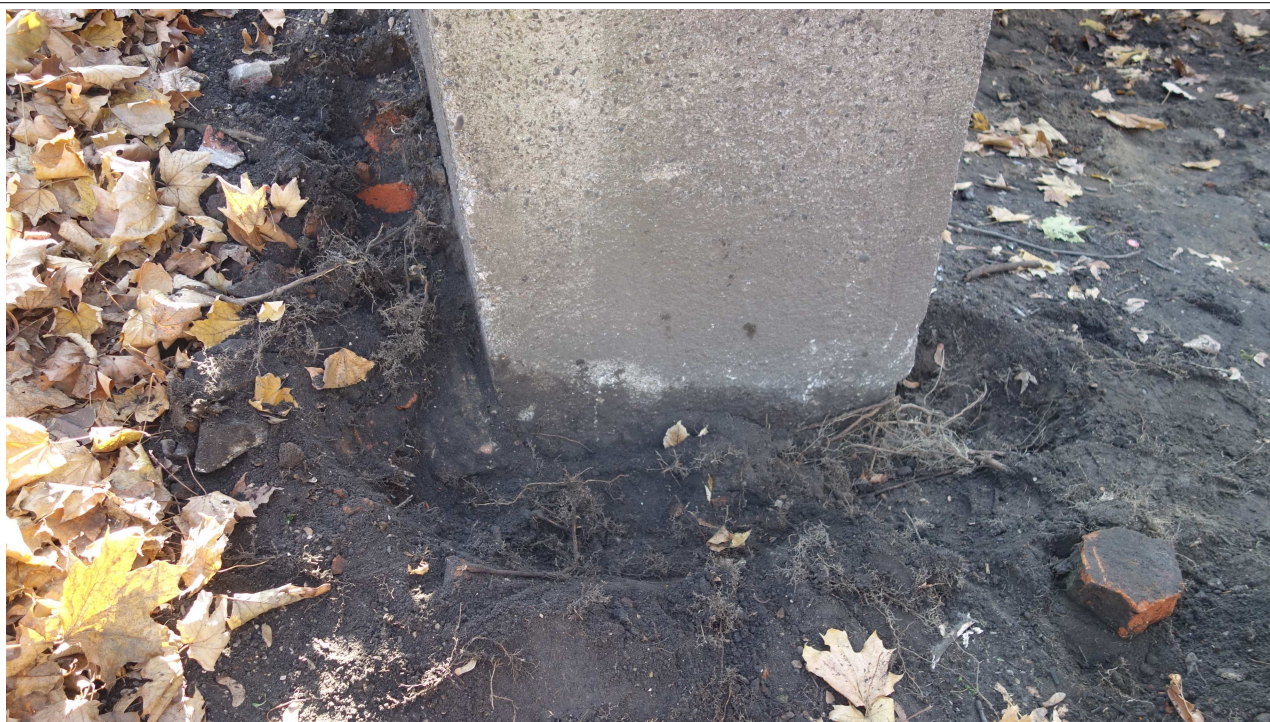
**Fot.19. Północne zakończenie muru – widoczna obmurówka z cegieł od strony wschodniej i północnej oraz liczne korzenie drzew oplatające fundament**

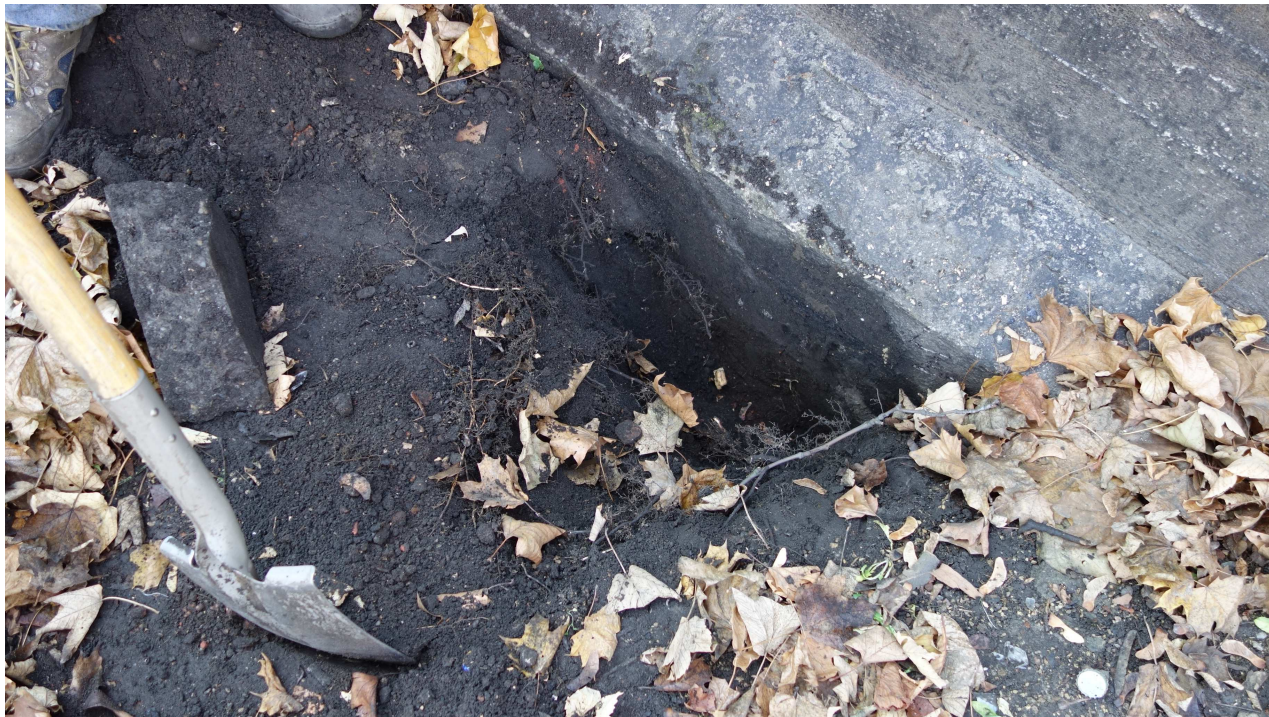
**Fot.20. Wykop kontrolny od strony wschodniej muru (odcinek C-D wg dok. rys.)**

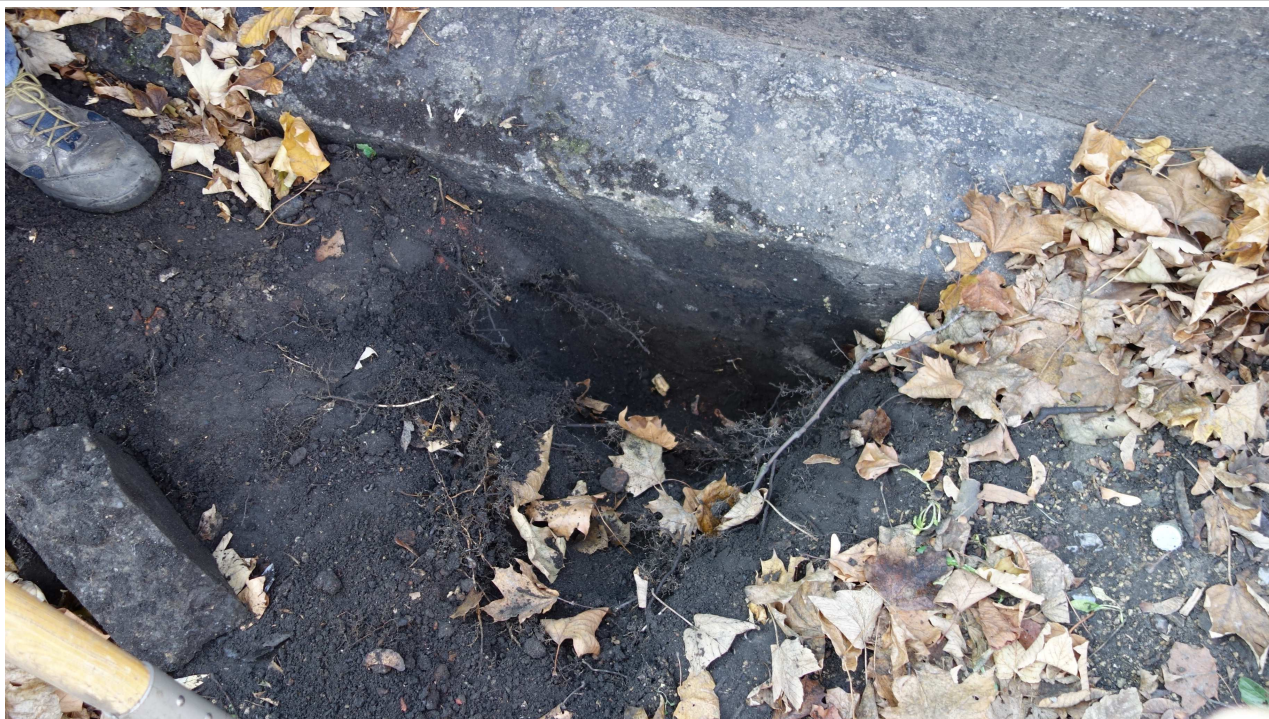
**Fot.21. Wykop kontrolny – brak możliwości zejścia do podstawy muru z uwagi na gęstą sieć korzeni oraz gruz ceglany i fragmenty połamanych krawężników.**
