**PROGRAM PRAC
KONSERWATORSKICH
ORAZ METODYKA
POSTĘPOWANIA
PRZY KONSERWACJI
XX WIECZNEGO
ZESOPŁU FIGURALNEGO
KRZYŻA PRZYDROŻNEGO
PRZY SKRZYŻOWANIU
ULIC BYTOMSKIEJ
I TRĘBACKIEJ
W ZABRZU**

autor: mgr inż. Piotr Sworzeń

KATOWICE 2019

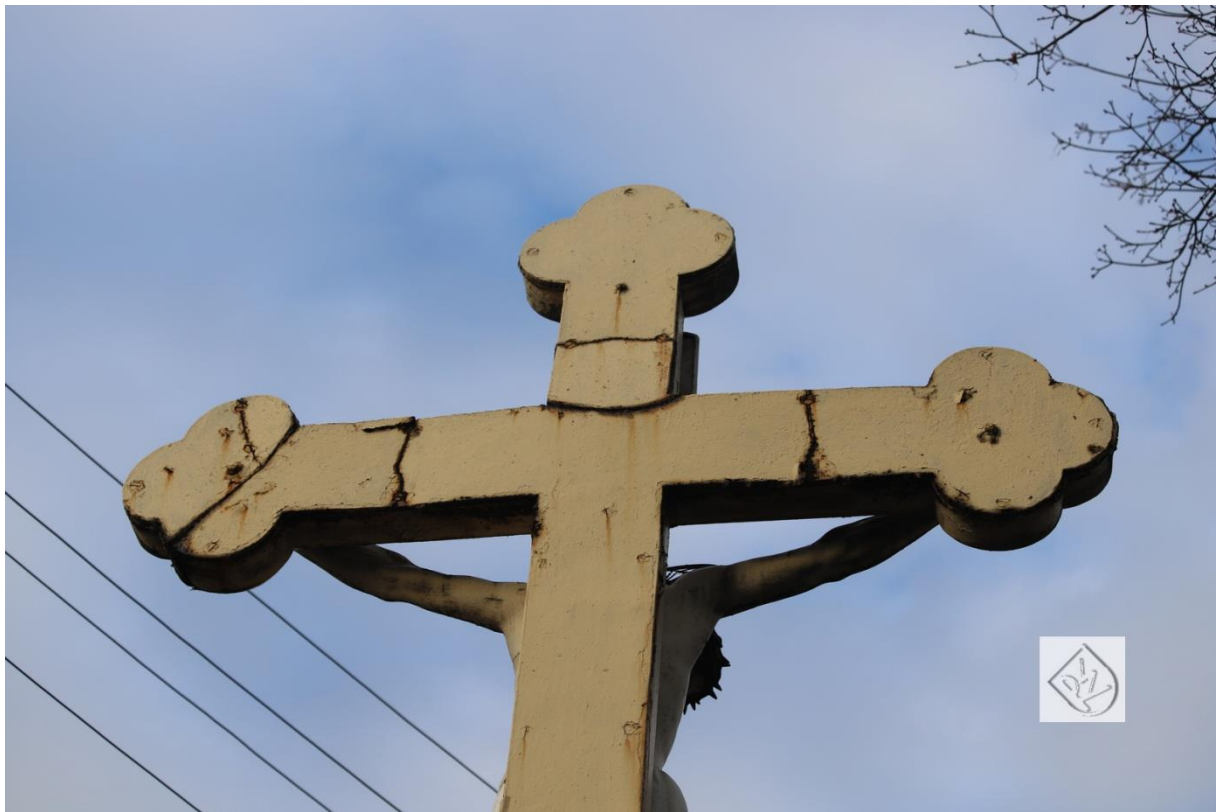
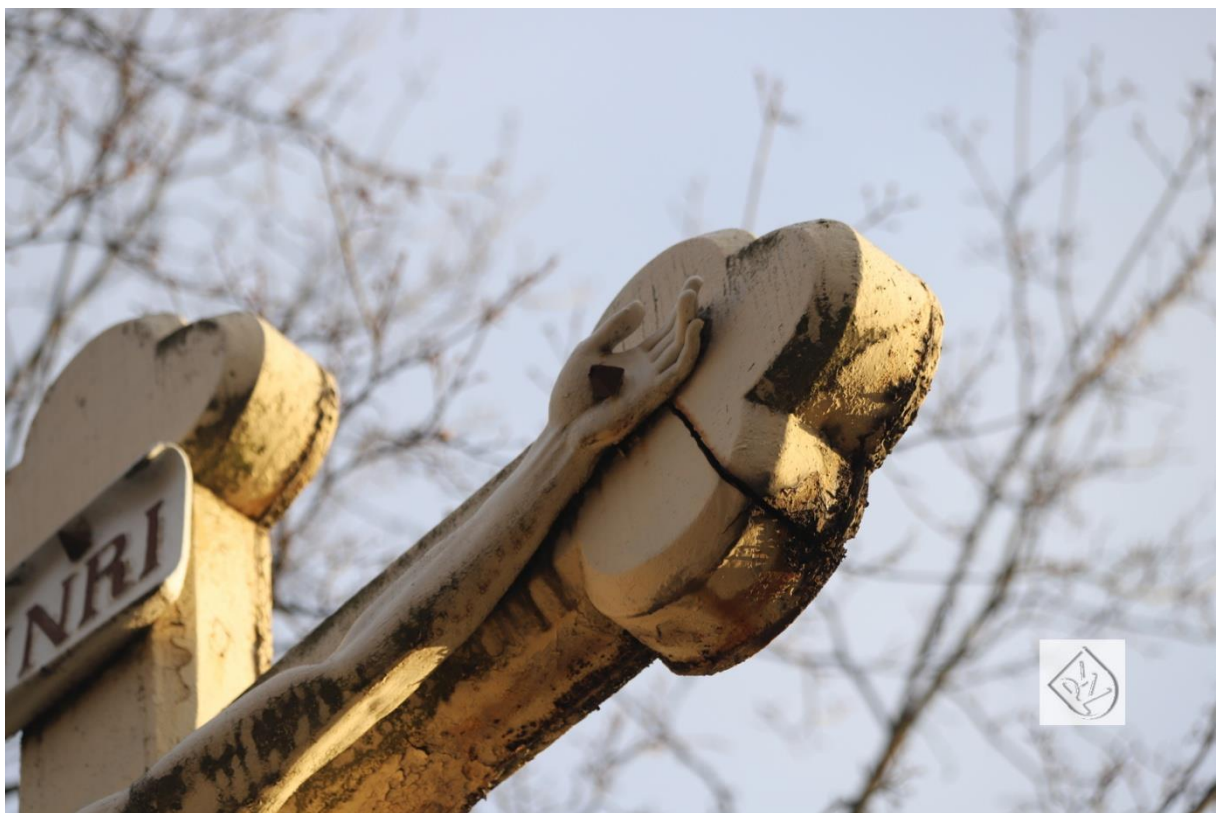
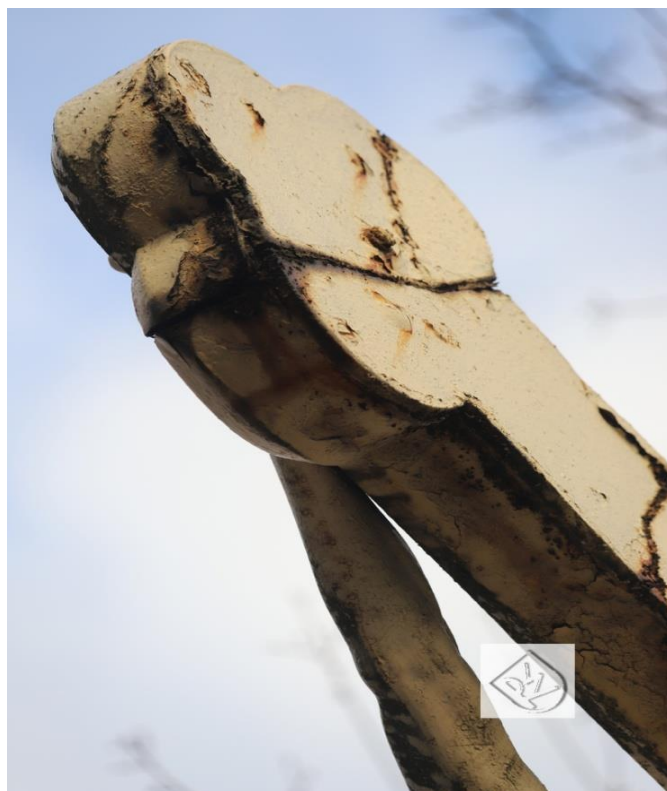
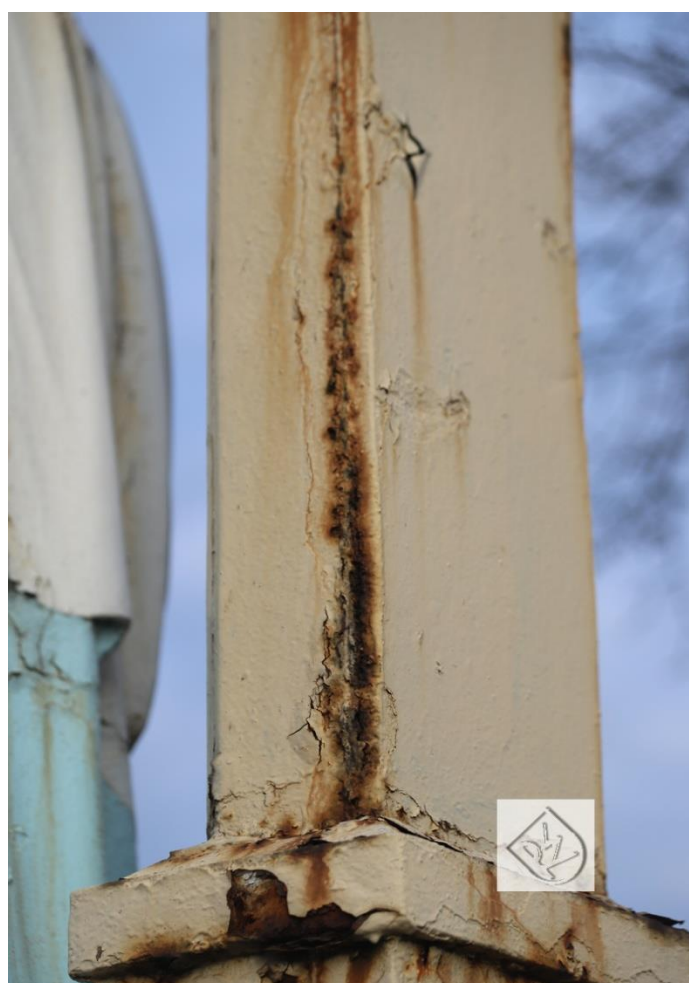
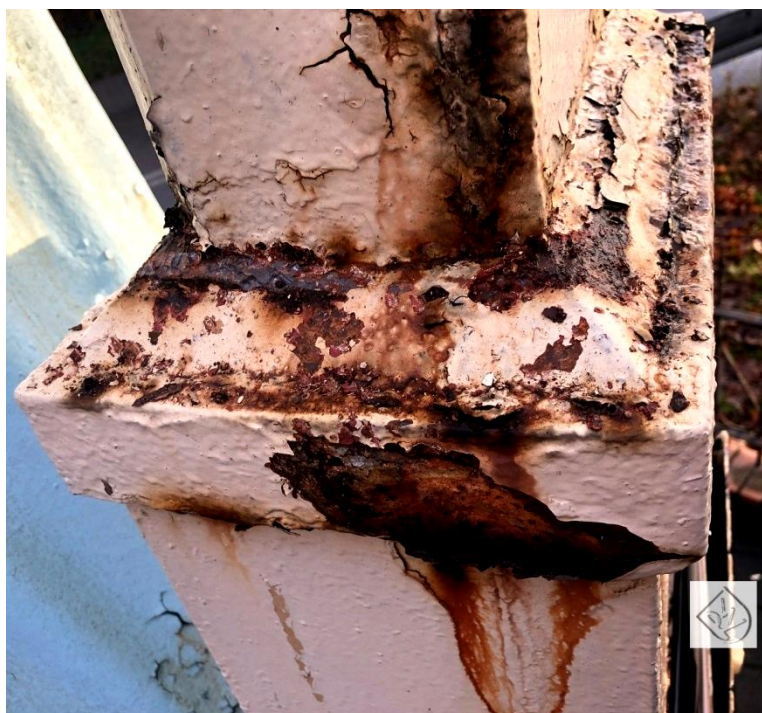
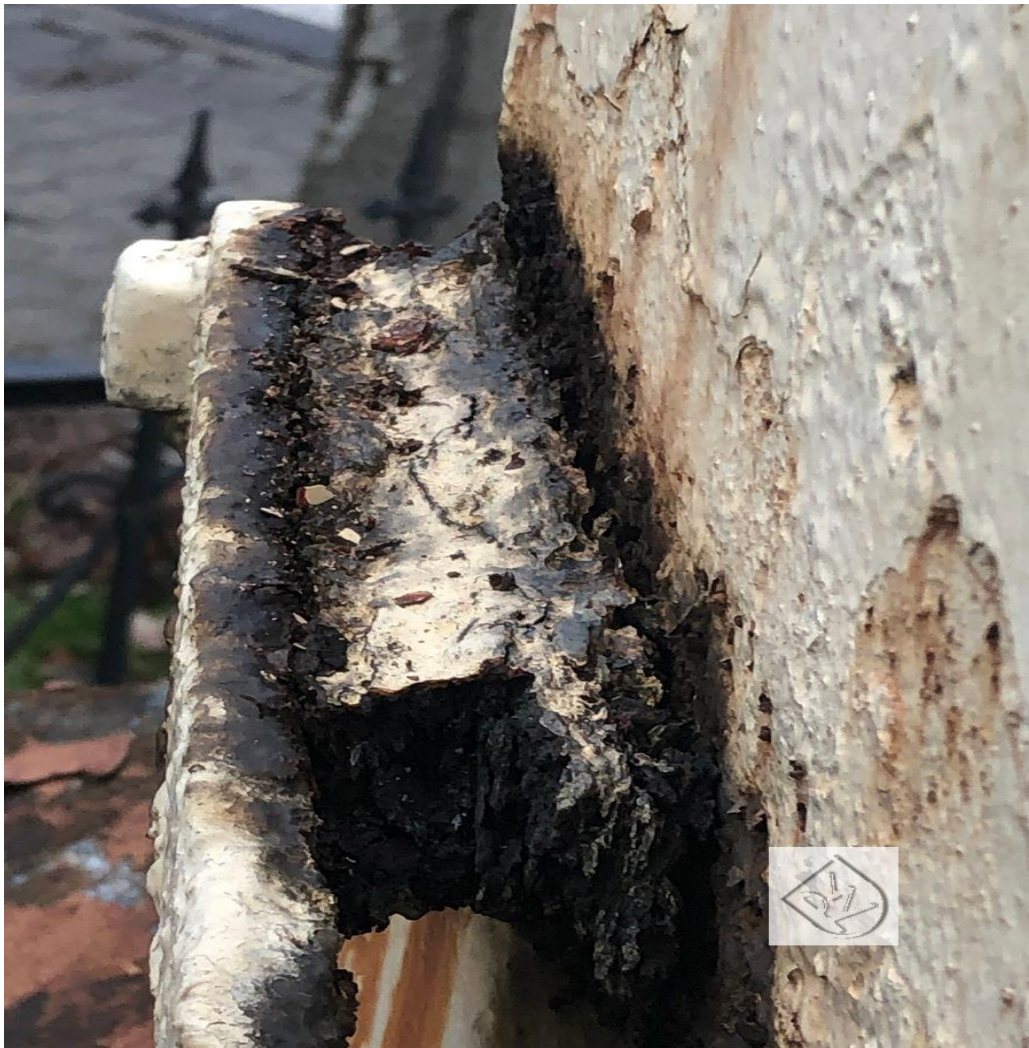
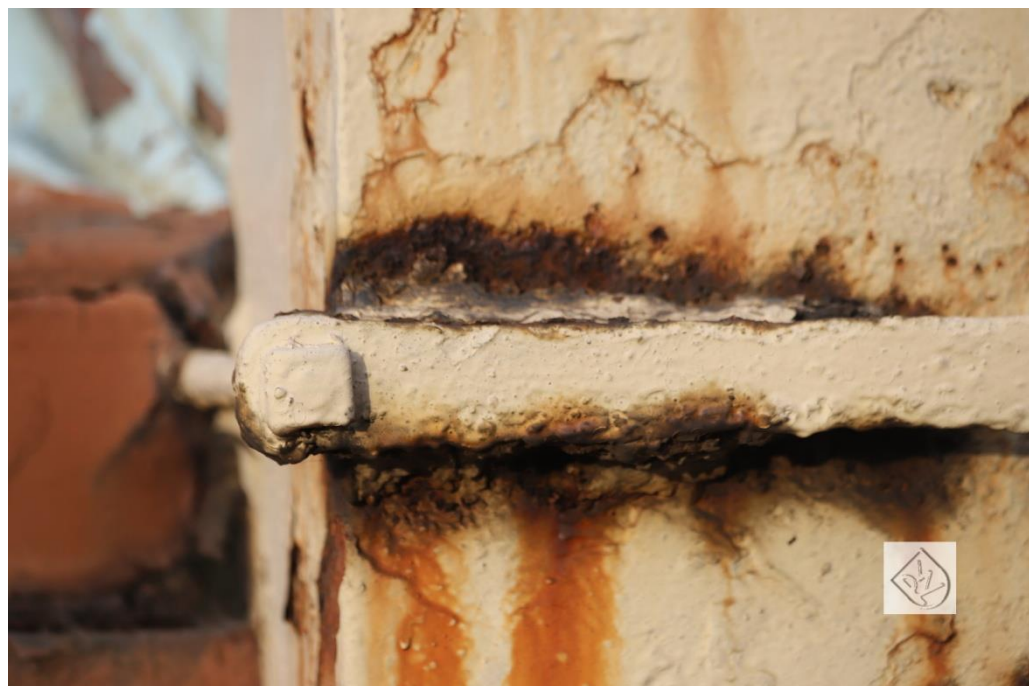
Krzyż, stan zachowania

Odlew żeliwny wieloczęściowy, co jest widoczne w postaci rys połączeń w kilku miejscach cokołu i krzyża. Krzyż mocowany w cokole za pomocą połączeń śrubowych oraz opaski stalowej. Tylne ściany krzyża wykonane osobno, mocowane do zasadniczego odlewu za pomocą śrub w tym również utrzymujących figurę Chrystusa. Luzy połączenia krzyża z cokołem uszczelniono za pomocą płynnego ołowiu. Figura Chrystusa jest mocowana do krzyża za pomocą połączeń śrubowych - łby śrub w kształcie łbów gwoździ. Podobnie jest mocowana tabliczka z napisem "INRI".

Ad. 6 Widoczne uszkodzenia poprzeczki krzyża w okolicy prawego zakończenia trójlistnego jest wyjątkowo rozległe.

Stan zachowania figury Chrystusa pozwala na wykonanie wzmocnień i rekonstrukcji małych fragmentów. Naprawa krzyża może być w obecnym stanie zachowania niewykonalna, stąd z uwagi na jego masę i stopień zniszczenia należy przewidywać konieczność wykonania nowego odlewu zaformowanego na pierwotnym oryginale.

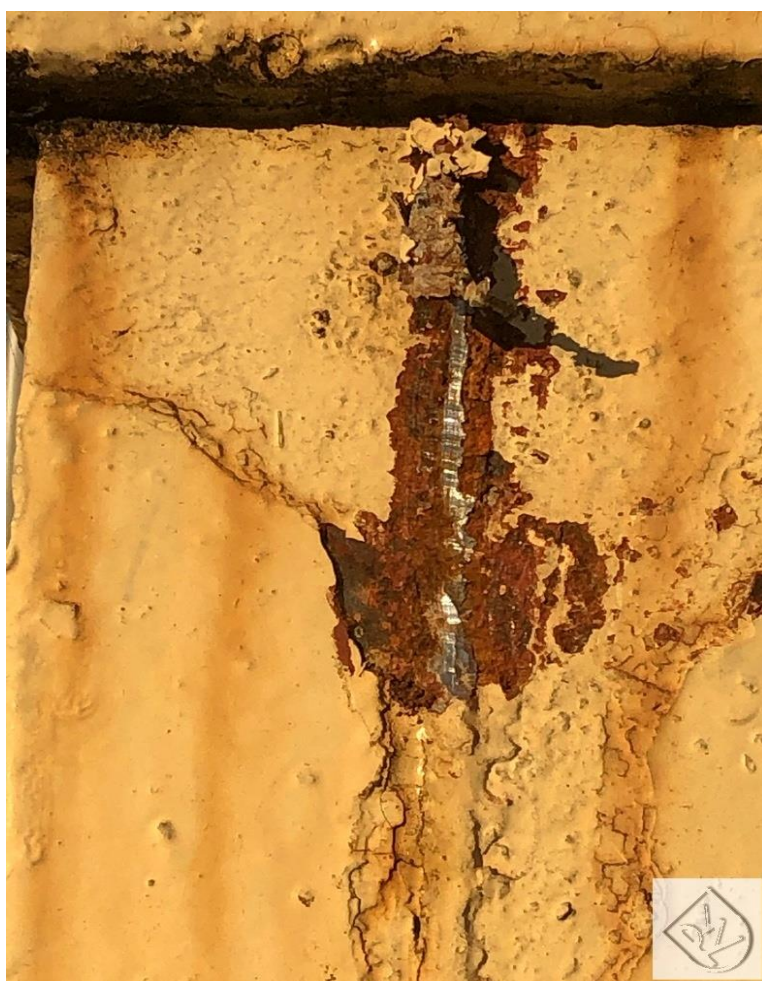
Krzyż, osadzenie w obejmie cokołu na ołów

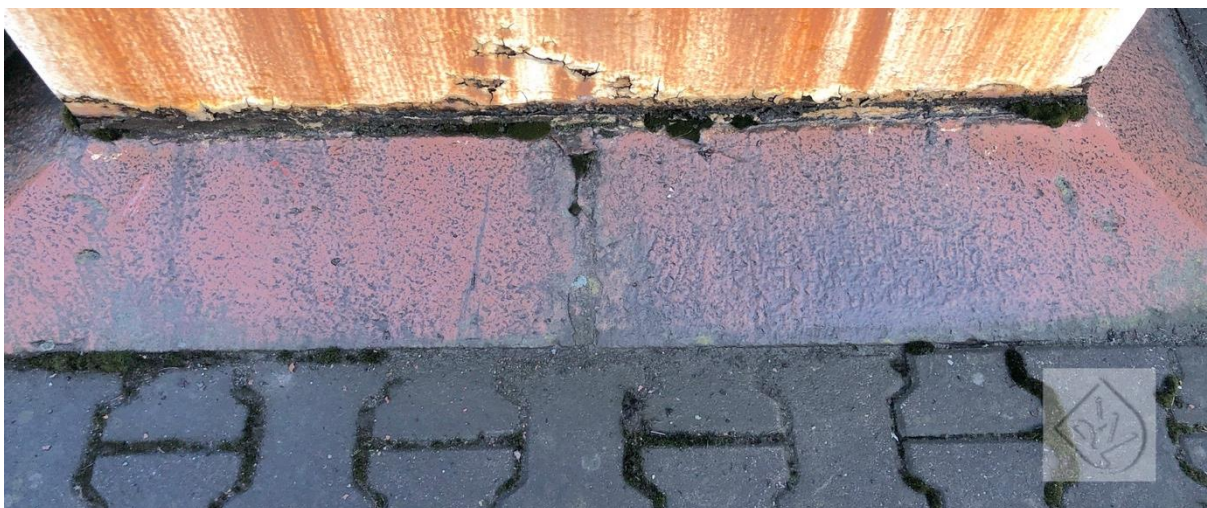
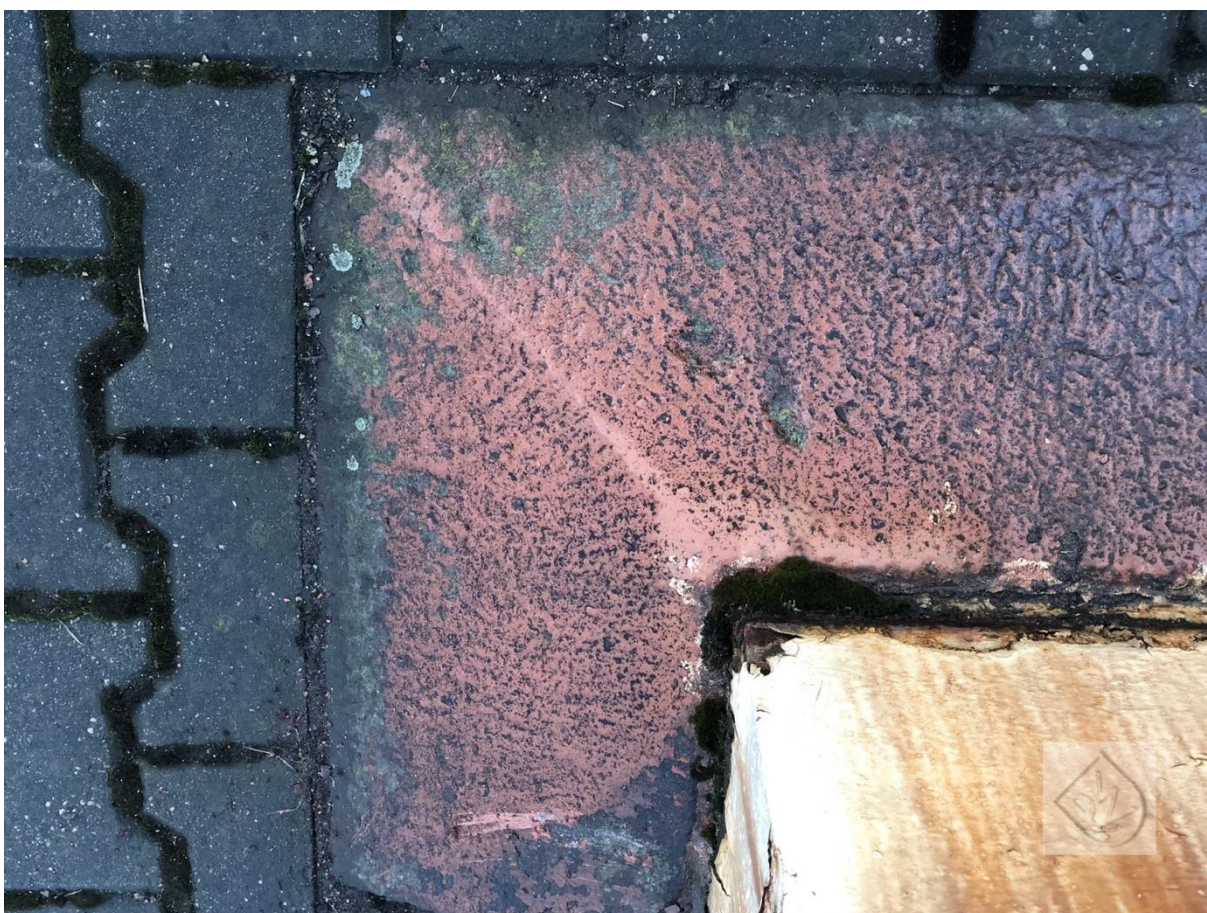
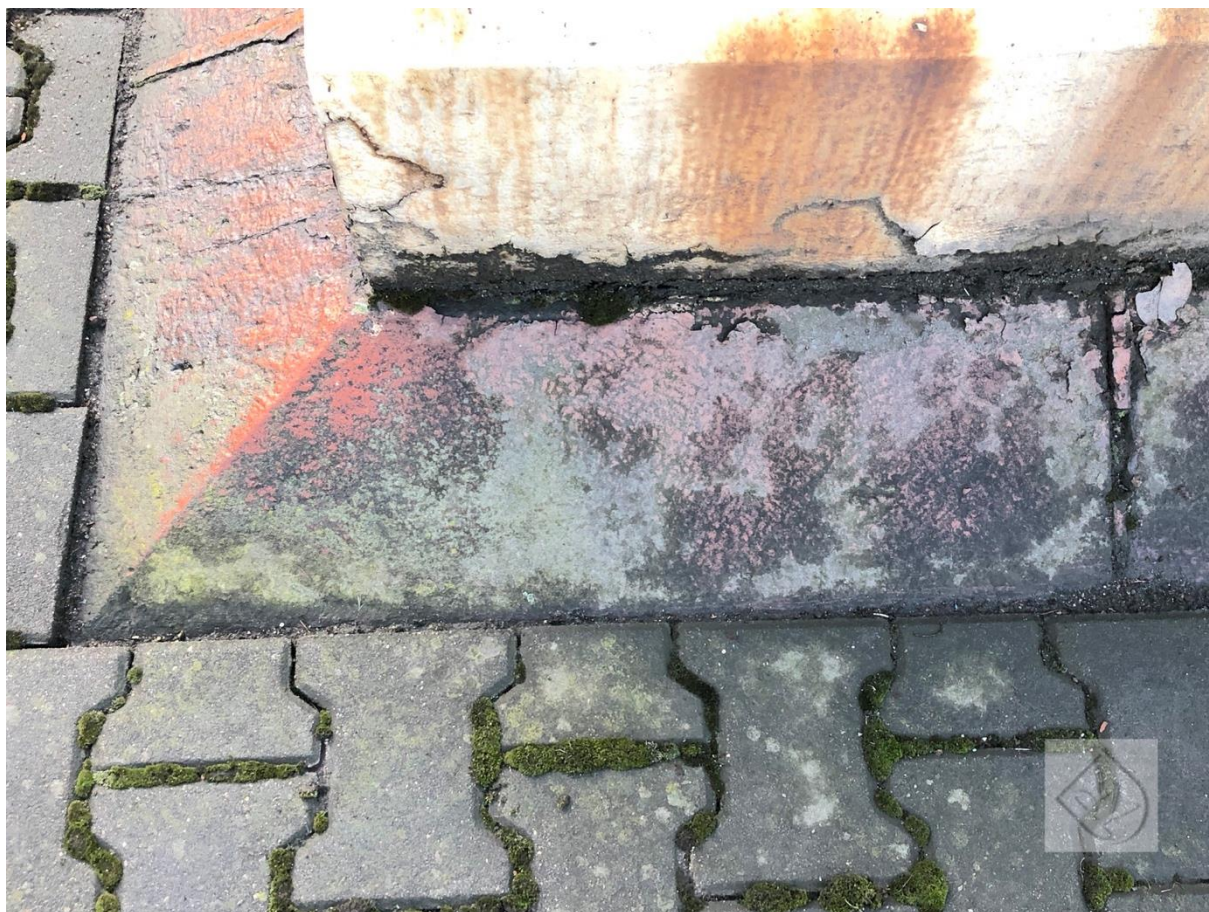
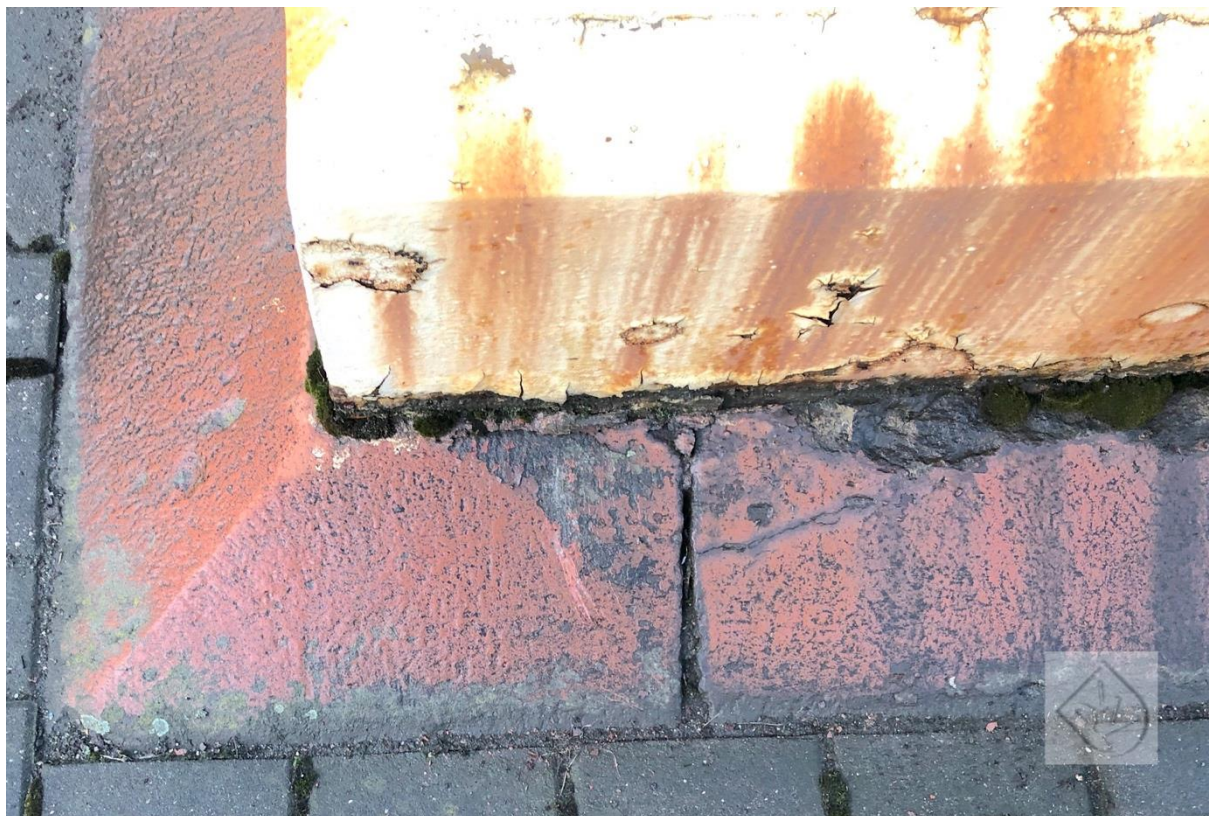
Podstawa, stan zachowania

Widoczne elementy podstawy w formie ostrosłupa ściętego o wymiarach podstawy 1610x1610 (mm) i wysokości 140(mm) są złożone z pięciu elementów. Szczegóły wykonania będą widoczne po demontażu żeliwnego cokołu oraz odkryciu fragmentów zagłębionych w gruncie.

12. Dotyczy elementów podstawy z kamienia – Po demontażu żeliwnego cokołu będzie możliwe określenie stanu zachowania i technologii wykonania podstawy. Może to skutkować wprowadzeniem prac wzmacniających widoczne przed demontażem elementy podstawy z kamienia. Kolejność operacji powinna przewidywać w pierwszym etapie usunięcie nawarstwień biologicznych kamienia, następnie zanieczyszczeń oraz w końcu hydrofobizacji. Naprawę drobnych uszkodzeń należy zrealizować za pomocą zapraw mineralnych z dodatkiem kruszywa upodobiającego dla scalenia wizualnego uzupełnień do struktury kamienia podstawy. Miejsca wybrane do uzupełnień technologie oraz przewidziane do użycia preparaty należy wcześniej skonsultować z upoważnionym przedstawicielem Miejskiego Konserwatora Zabytków w Zabrzu.

Ad.15 Przed rozpoczęciem prac montażu należy wykonać prace konserwatorskie przy podstawie kamiennej zagłębionej obecnie w gruncie. W miejscach styku żeliwnych elementów z kamieniem będzie konieczna współpraca konserwatora kamienia i metalu. Cokół wymaga przygotowania miękkiego obramowania dla zabezpieczenia

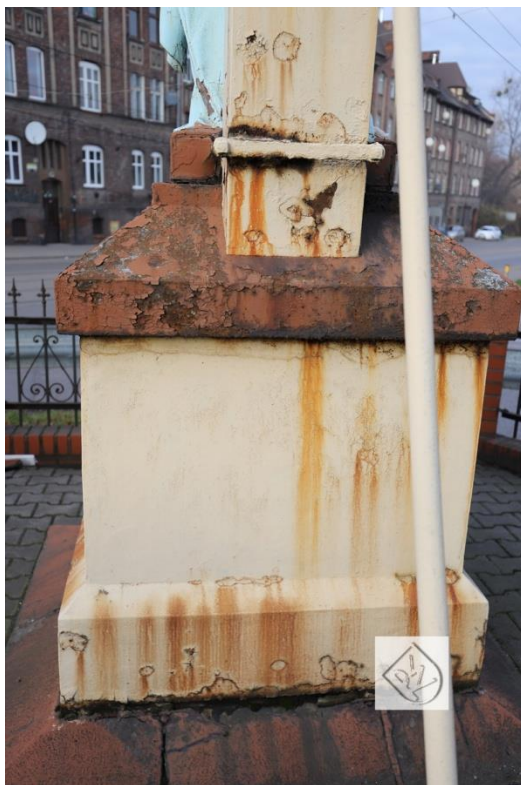
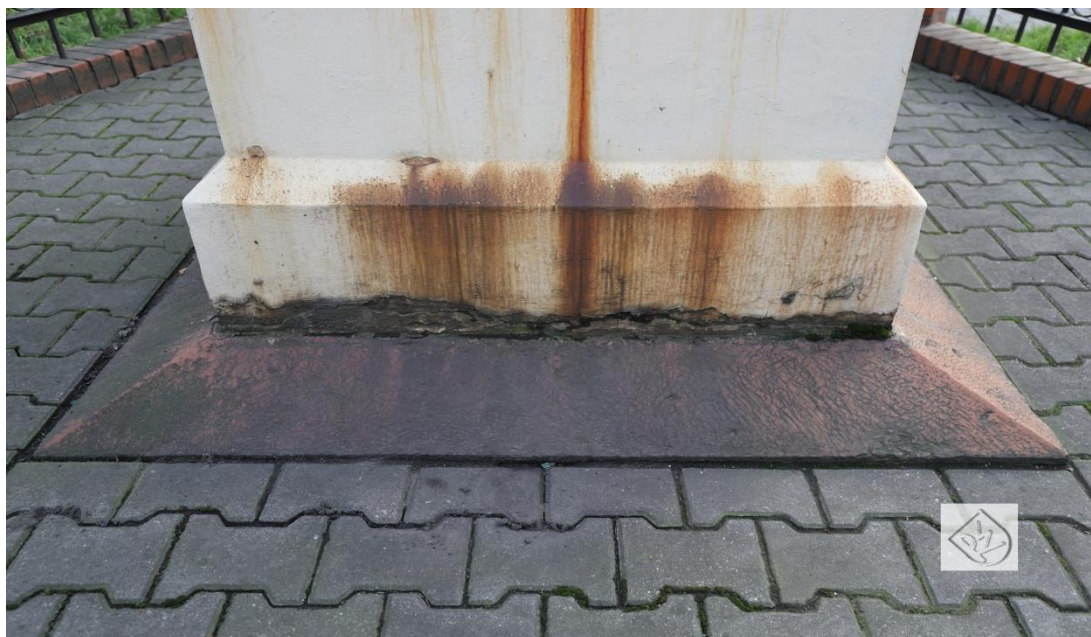
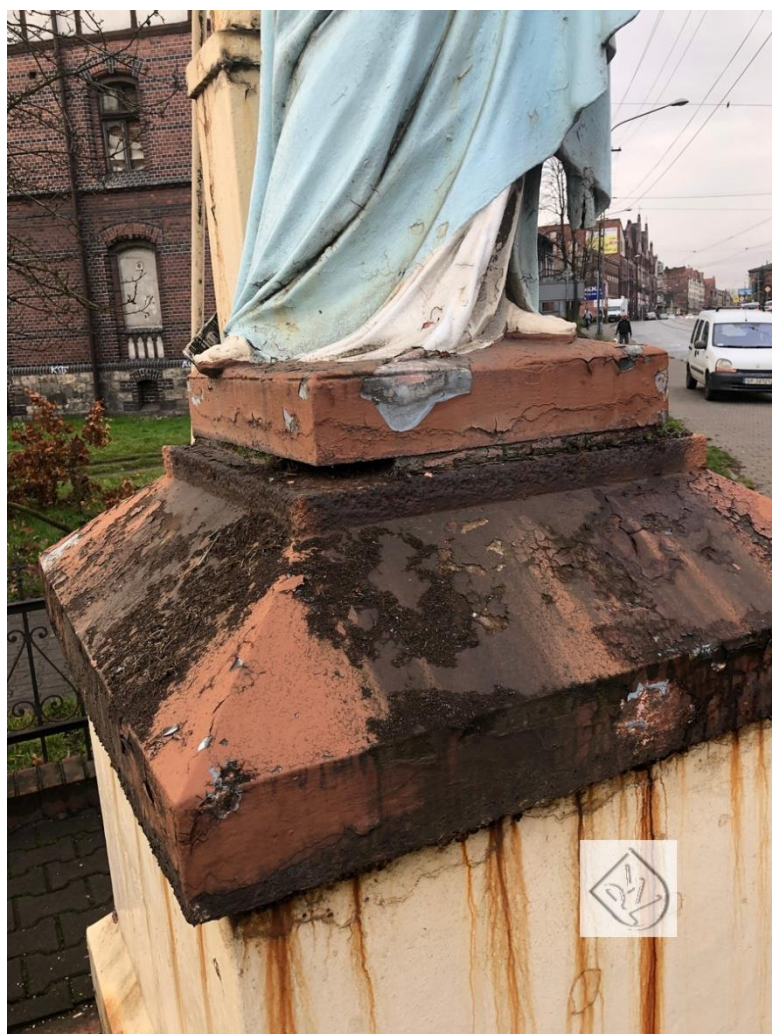
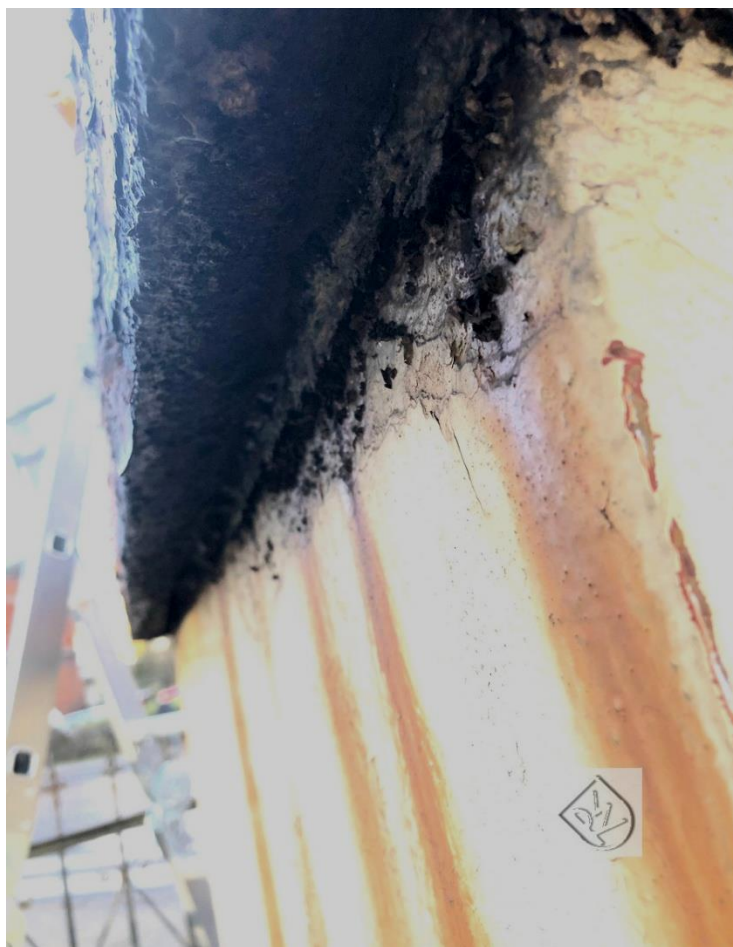
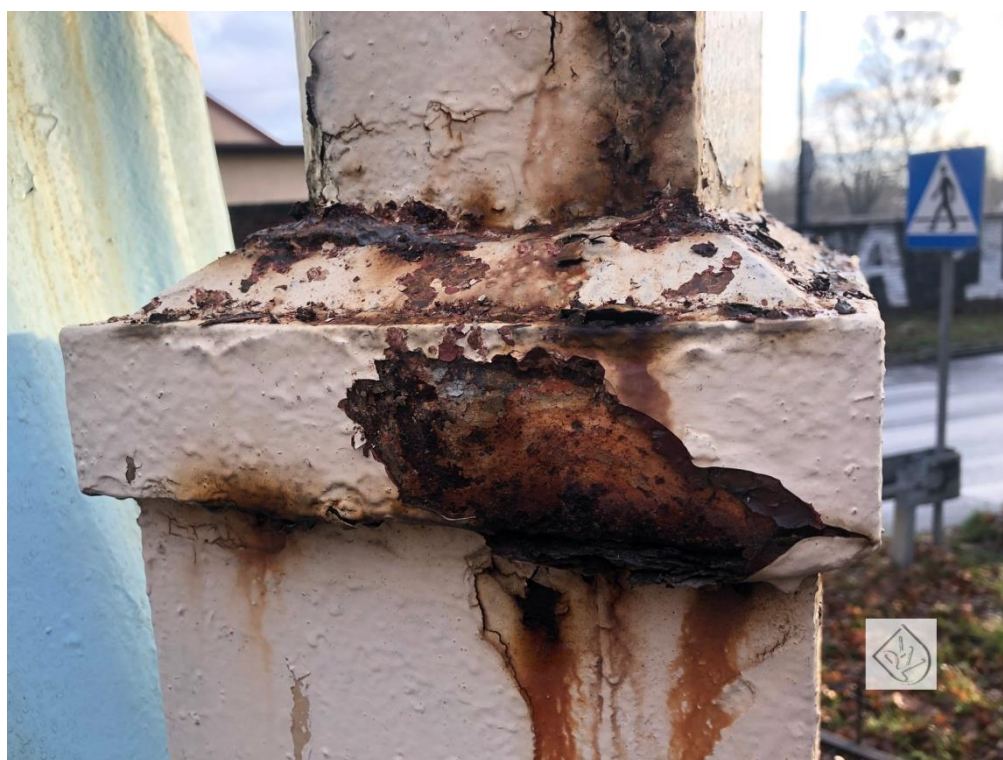
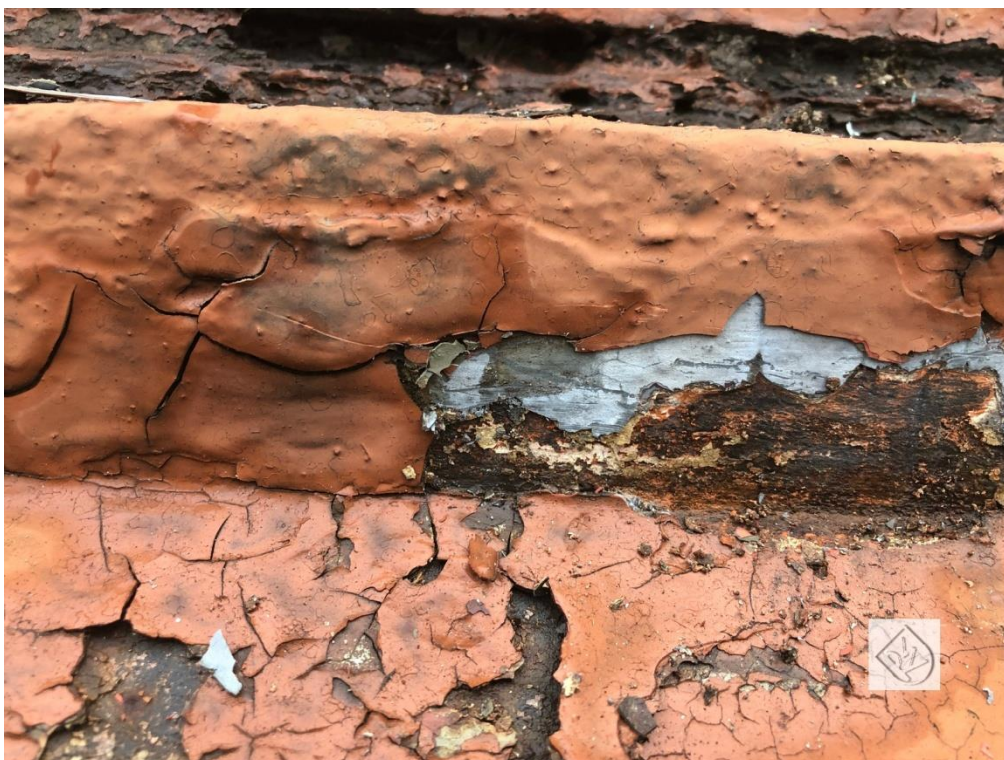
Cokół, stan zachowania

Cokół stan zachowania

Odlew żeliwny wieloczęściowy, co jest widoczne w postaci rys połączeń w kilku miejscach cokołu. Sposób połączenia elementów trudny do określenia bez demontażu figury matki Boskiej.

brzegów cokołu żeliwnego przed uszkodzeniem podczas posadowienia jak również podczas jej pracy na skutek rozszerzalności termicznej - np. podkład z teflonu. Ważne jest również przygotowanie odwodnienia wnętrza cokołu żeliwnego w sposób niewidoczny i skuteczny - patrz ad.10,11.

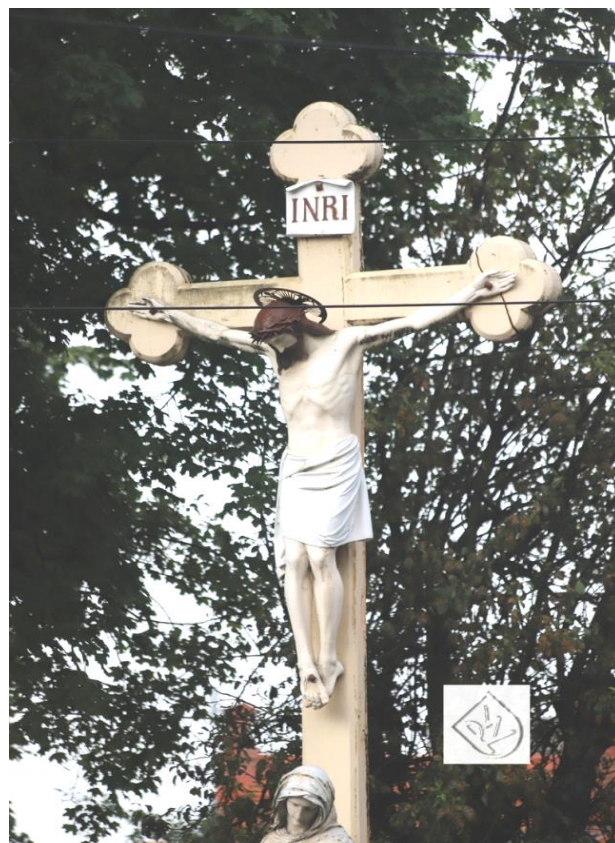
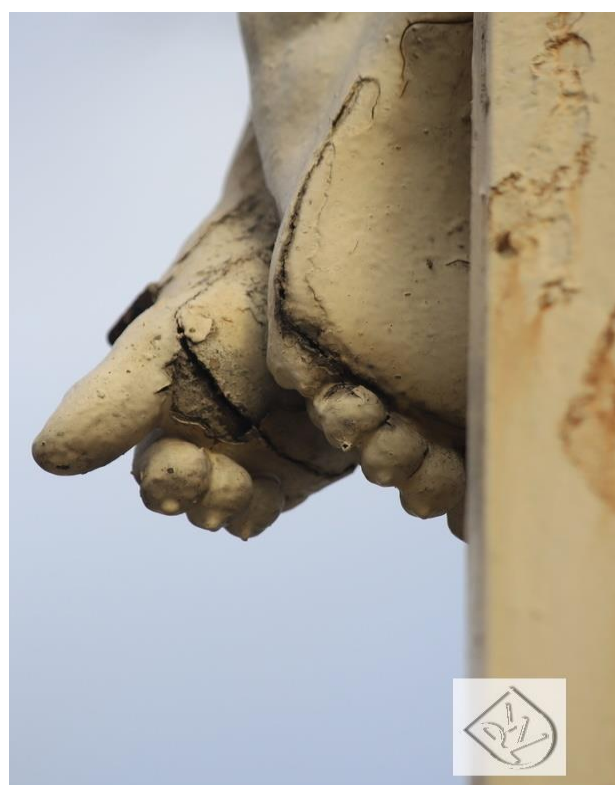
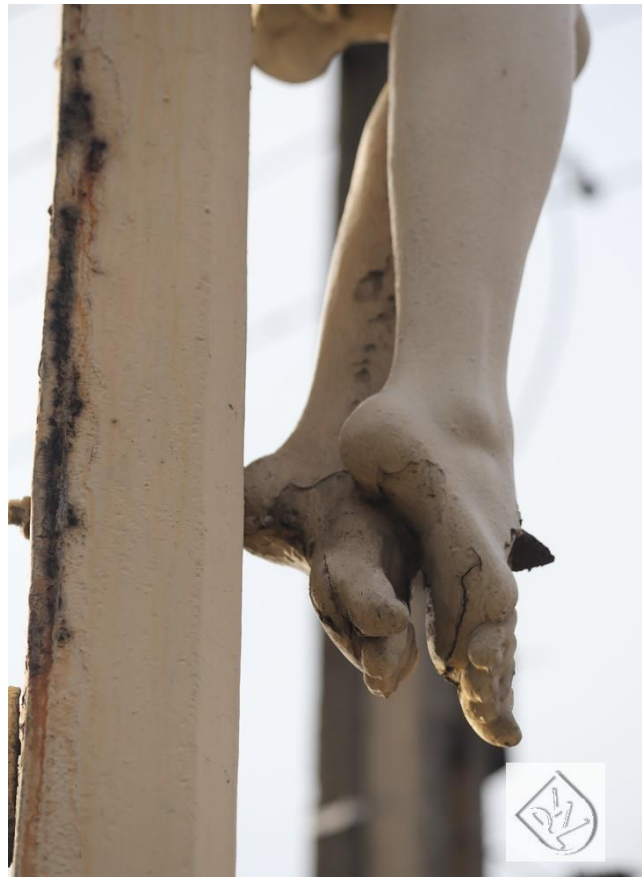
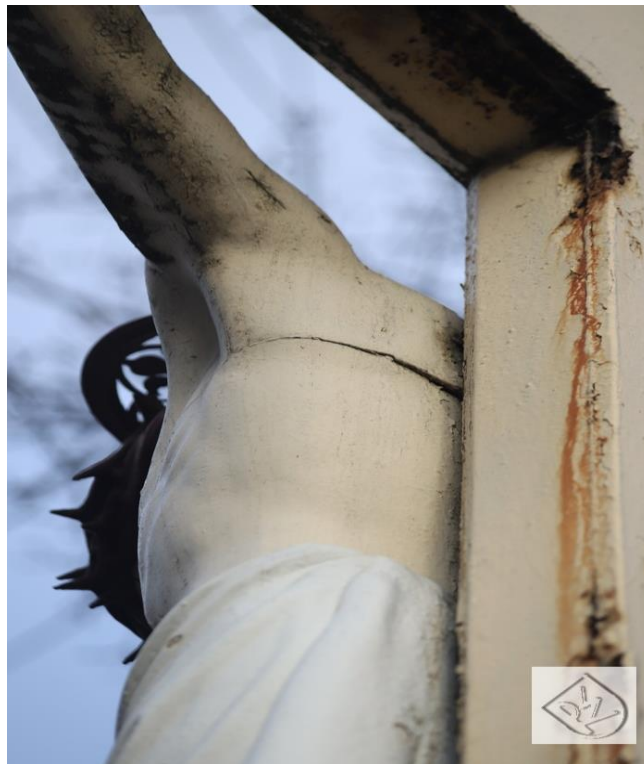
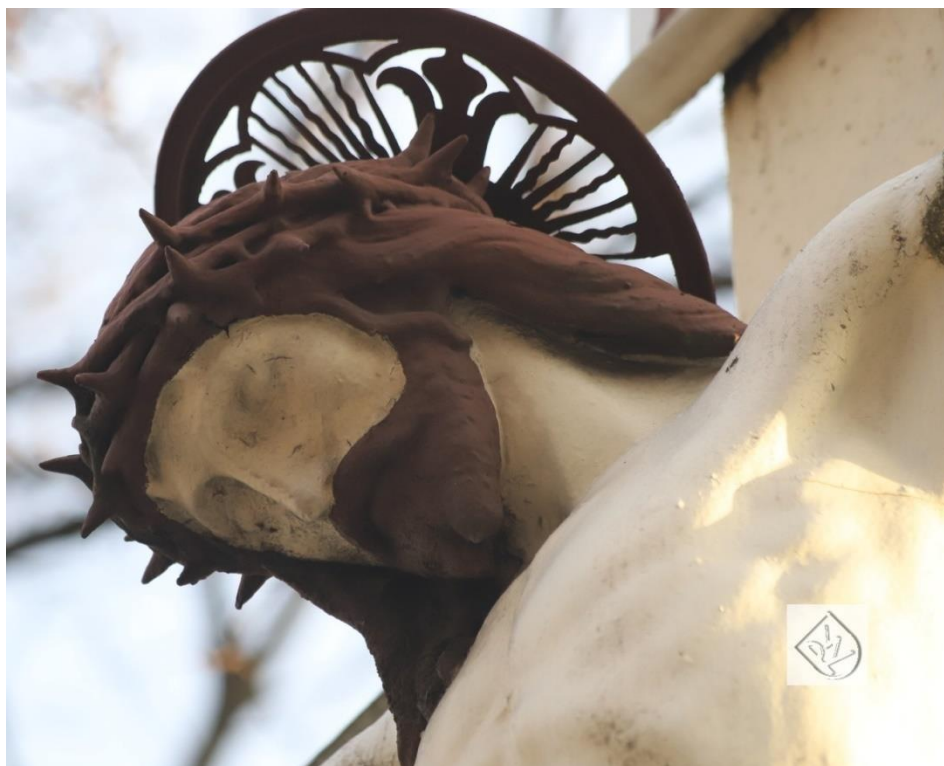
Figura Chrystusa, stan zachowania

Odlew cynkowy wieloczęściowy, co jest widoczne w postaci pęknięć w miejscach pierwotnych połączeń np. plecy, stopy. Aureola prawdopodobnie wykonana ze stali. Sposób połączenia elementów trudny do określenia bez demontażu figury. Najprawdopodobniej lutowanie stopem cyny.

Bardzo istotnym czynnikiem wpływającym na stan zachowania rzeźby są uszkodzenia mechaniczne spowodowane przez przyrodę - wiatry, spadające konary drzew, szkody górnicze. Z relacji mieszkańców zespół krzyża był relokowany w latach 70-tych XX w. Uszkodzenia krzyża mogły powstać w tym okresie. Z tego czasu pochodzi ogrodzenie, którego pierwotnie nie było. W tym czasie zastosowano wzmacniający zastrzał w postaci rury stalowej zamocowanej w tylnej partii krzyża za pomocą śruby stalowej - obecnie przekorodowanej na wskroś, stąd całość grozi katastrofą!. Krzyż jest odkształcony w części powyżej belki poziomej. Mocowanie figury Matki Boskiej do obejmy krzyża na cokole wygląda na rozwiązanie wtórne. Obecnie obwód podstawy figury cynkowej Matki Boskiej jest w miejscu wyjścia prętów obejmy naderwany tworząc stosunkowo duże otwory dla gniazdujących we wnętrzu ptaków, os itp. Figura cynkowej Matki Boskiej jest w kilku miejscach spękana oraz posiada perforacje - patrz fotografie. Twarz figury ma widoczne ubytki do oceny po zdjęciu przemalowań. Destrukcja figury Chrystusa to również duże pęknięcia w partii pleców oraz spękania stóp.

Ad. 1 Do transportu figur należy wcześniej przygotować dopasowane ramy z kształtowników dla bezzniszczeniowego przenoszenia figur za pomocą żurawia. Spękana figura Chrystusa wymaga szczególnej uwagi przy demontażu - zaleca się wykonanie specjalnego uchwytu do demontażu z krzyża pozwalającego na zamocowanie figury do niego za pomocą elastycznych bandaży.
