**PROGRAM PRAC
KONSERWATORSKICH
ORAZ METODYKA
POSTĘPOWANIA
PRZY KONSERWACJI
XX WIECZNEGO
ZESOPŁU FIGURALNEGO
KRZYŻA PRZYDROŻNEGO
PRZY SKRZYŻOWANIU
ULIC BYTOMSKIEJ
I TRĘBACKIEJ
W ZABRZU**

autor: mgr inż. Piotr Sworzeń

KATOWICE 2019

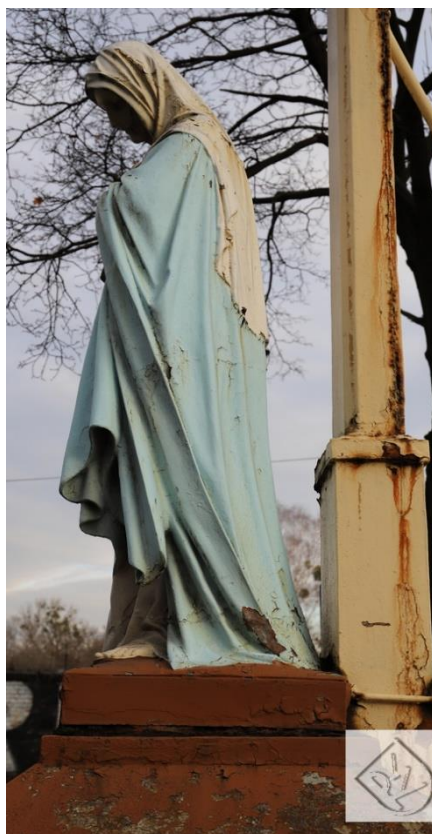
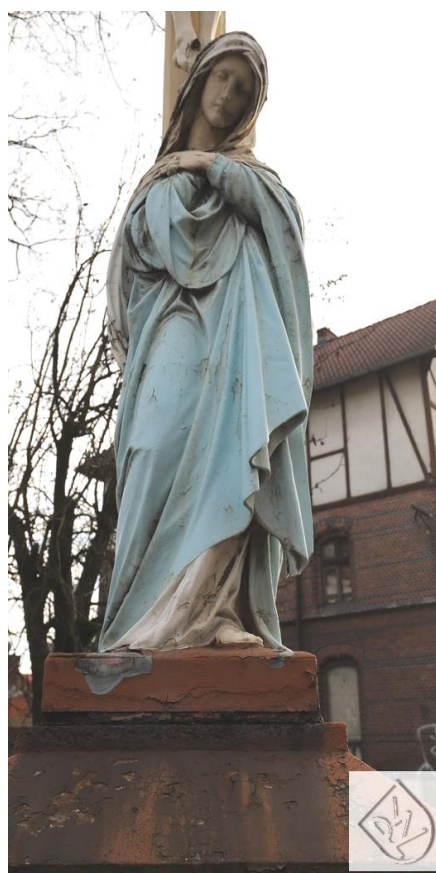
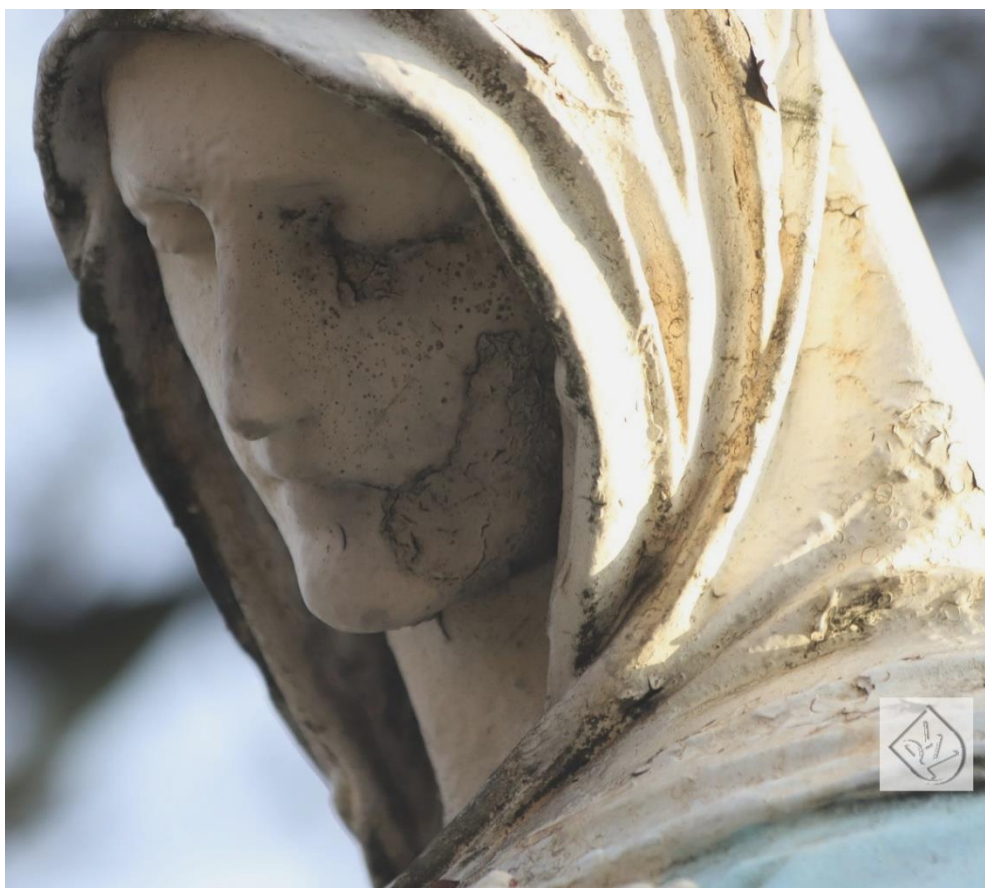
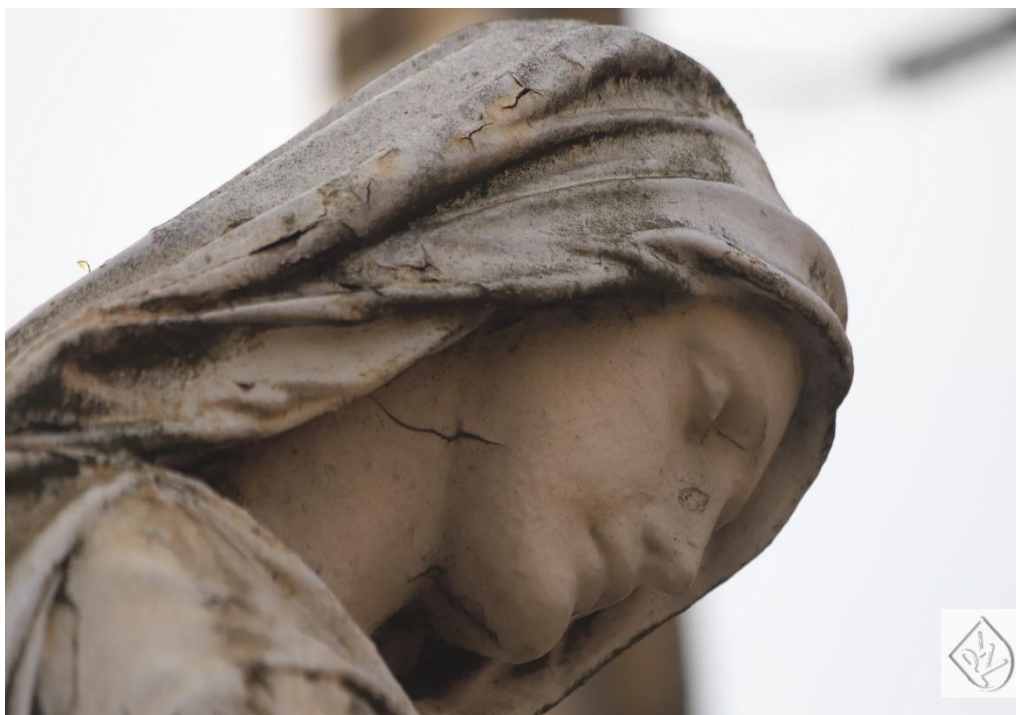
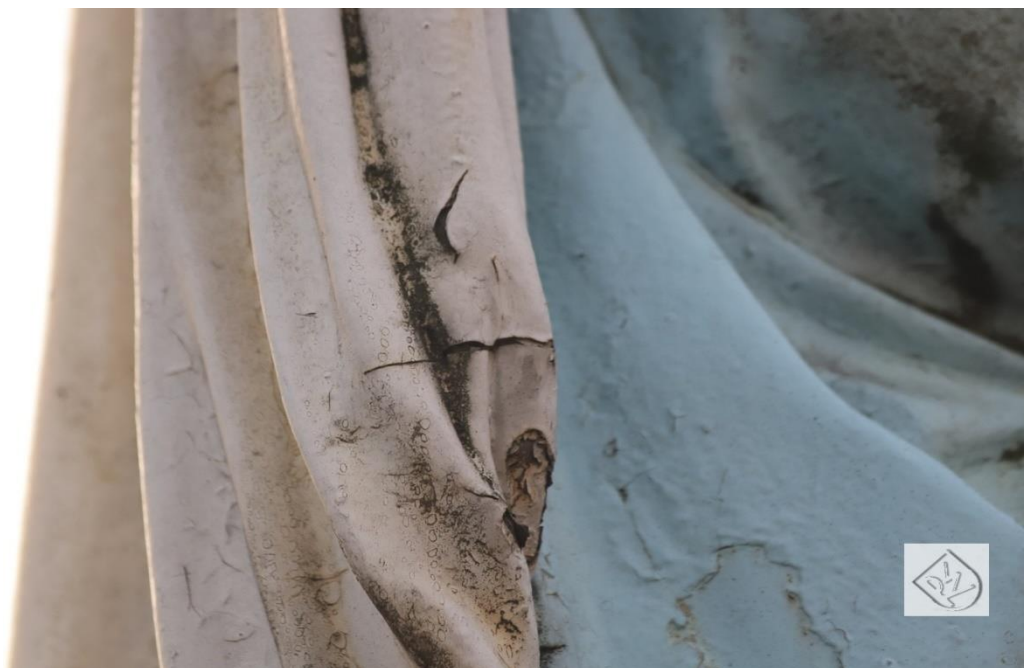
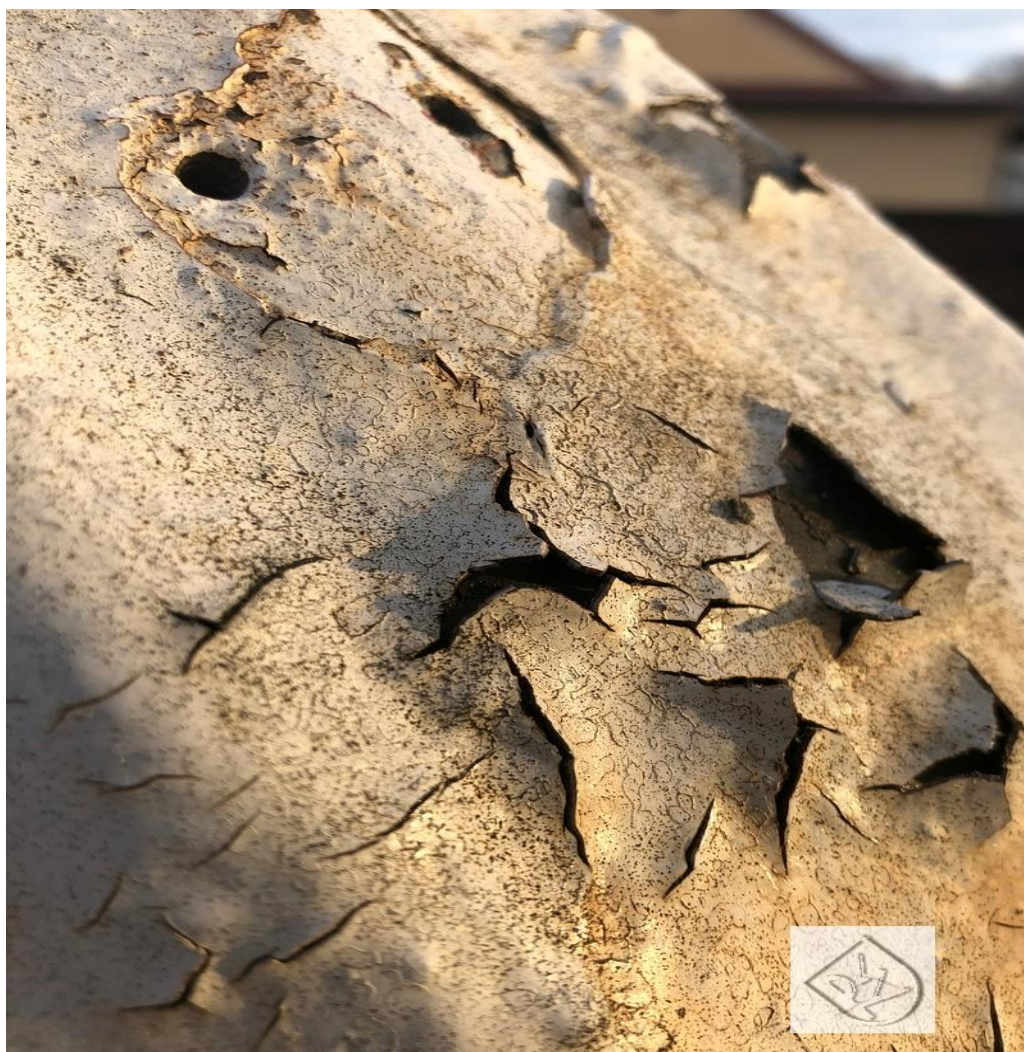
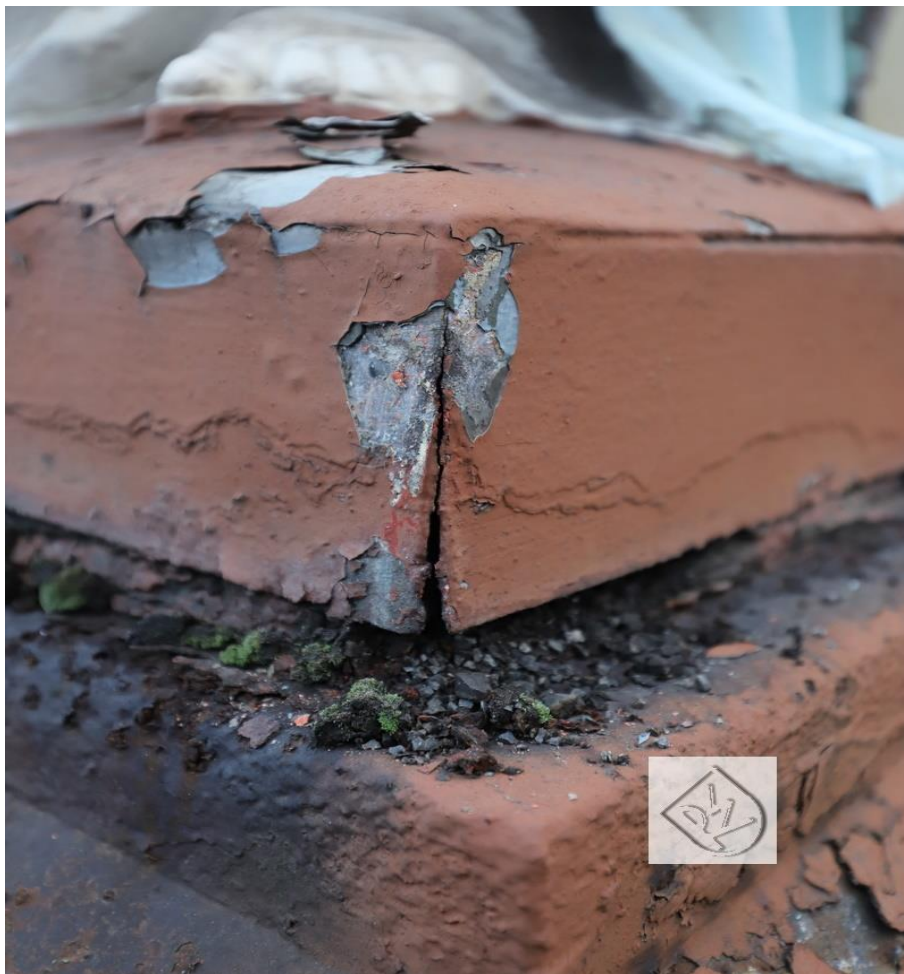
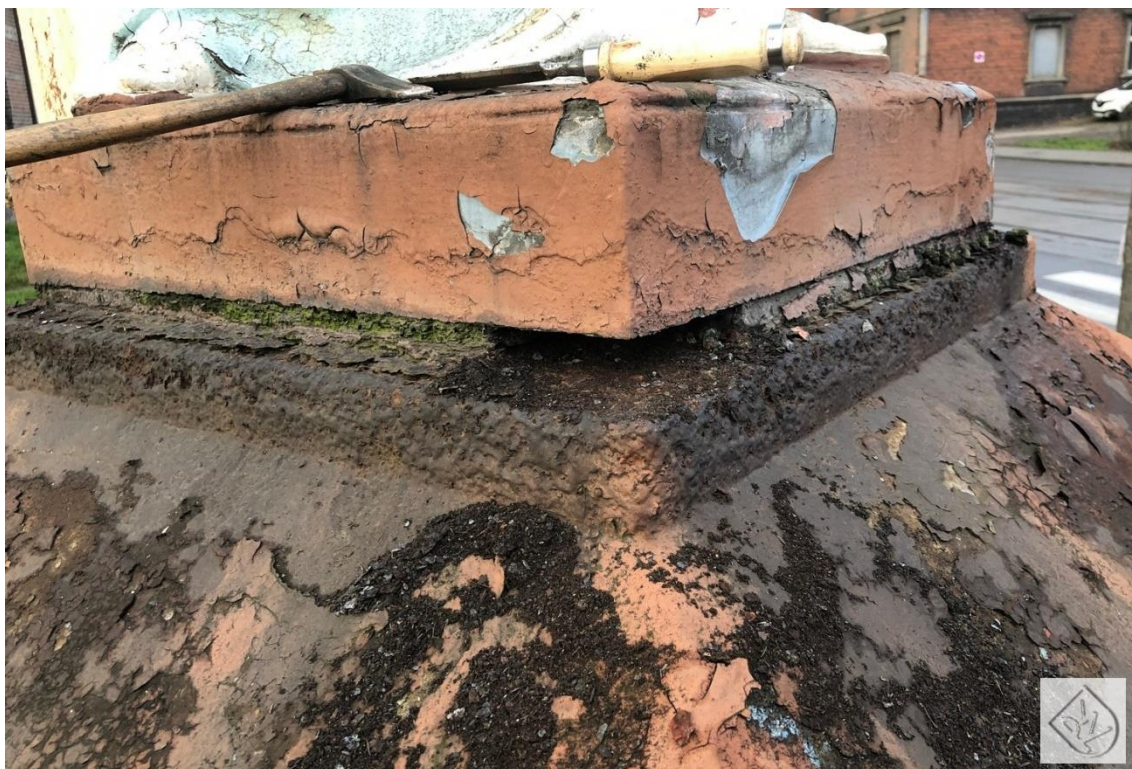
Figura Matki Boskiej stan zachowania

Figura Matki Boskiej, stan zachowania

Odlew cynkowy wieloczęściowy, co jest widoczne w postaci śladów łączenia elementów. Połączenia elementów odlewu lutowane stopem cyny. Figura mocowana na cokole za pomocą obejmy stalowej łączącej cokół odlewu cynkowego z obsadą krzyża na cokole. Sposób wykonania może świadczyć o wtórnym wykonaniu tego elementu, jako zabezpieczenie figury przed osunięciem.

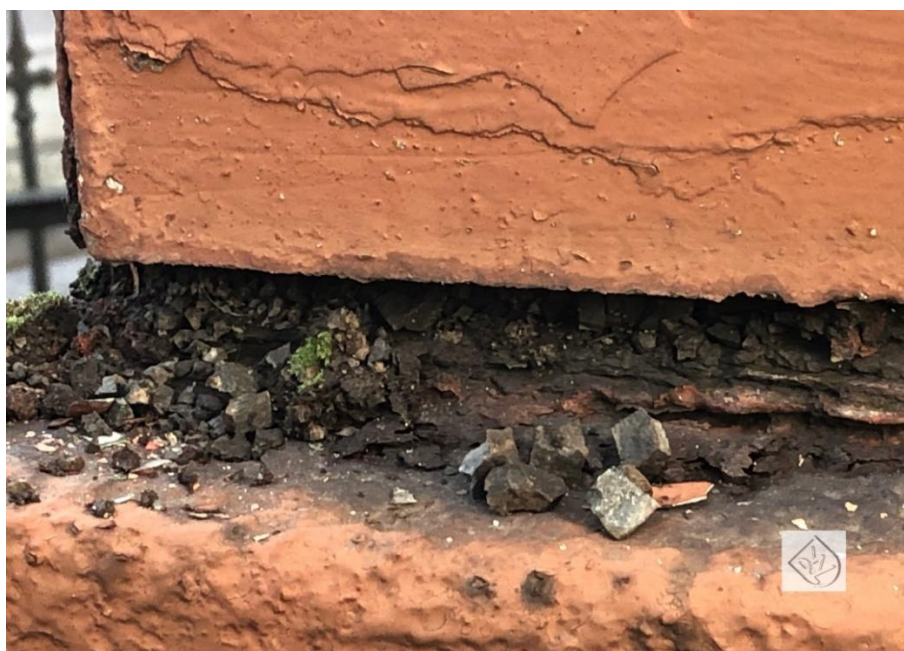
Figura Matki Boskiej, styk z cokołem, stan zachowania

Ad.12 Warunkiem montażu Figur jest wcześniejsze przygotowanie cokołu. Należy przyjąć, że podstawa figury Matki Boskiej jest posadowiona w odległości 4-5 mm od cokołu żeliwnego oraz wcześniej przygotowana do odwodnienia i zabezpieczona przed uszkodzeniem w miejscu kontaktu z żeliwem. Należy to przewidzieć przy projektowaniu stalowego wzmocnienia podstawy figury. Montaż na podstawę z kamienia należy wykonać w sposób równie uważny i staranny jak demontaż, dotyczy to również zastosowania wyłącznie pasów w kontakcie z cokołem żeliwnym.

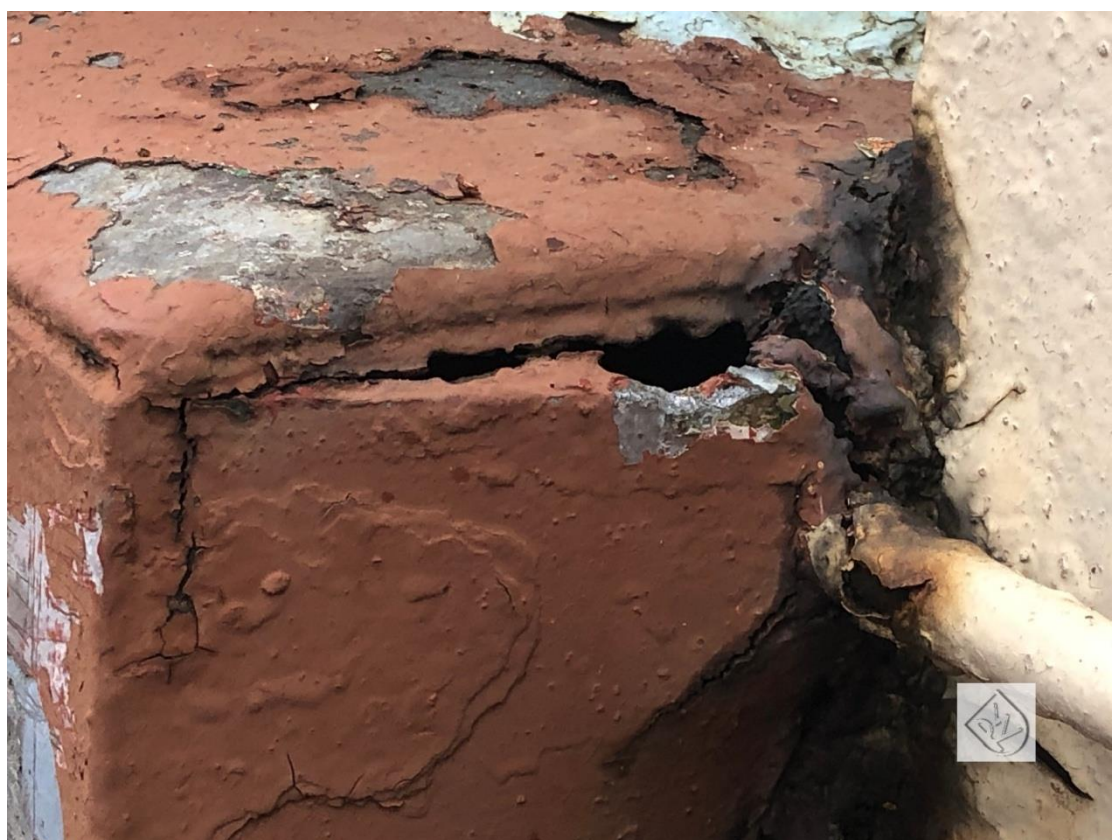
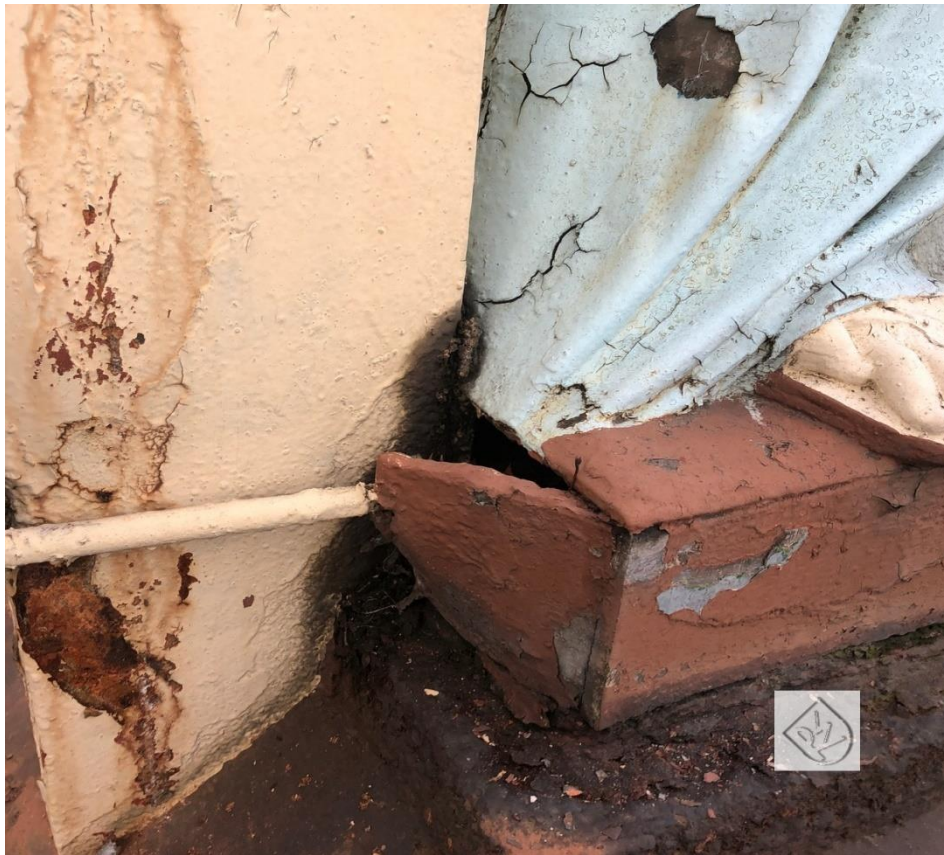
Figura Matki Boskiej, obejma mocująca - stan zachowania

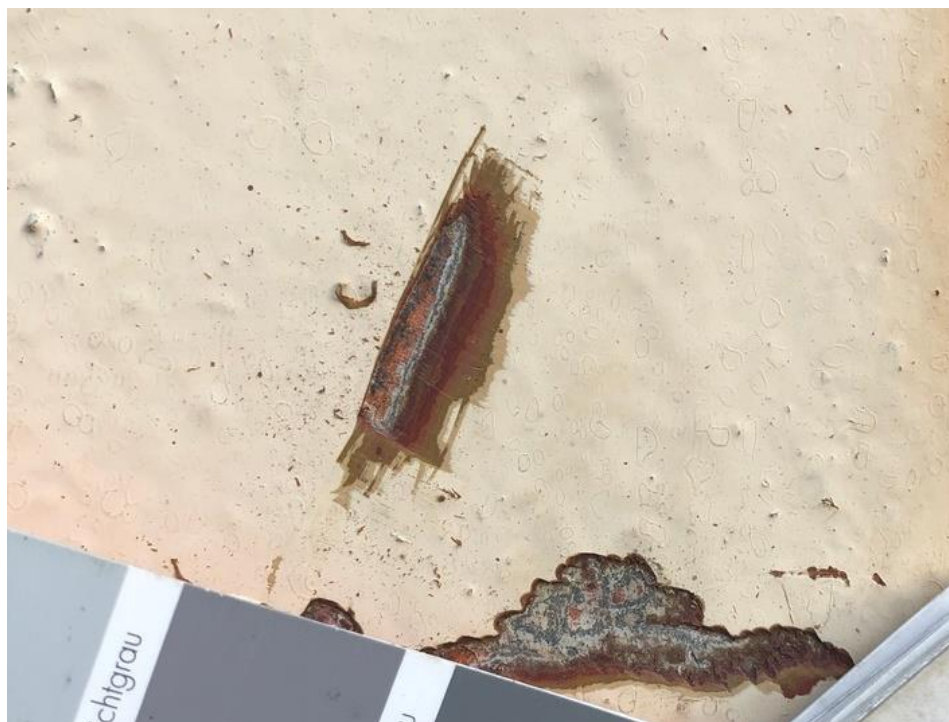
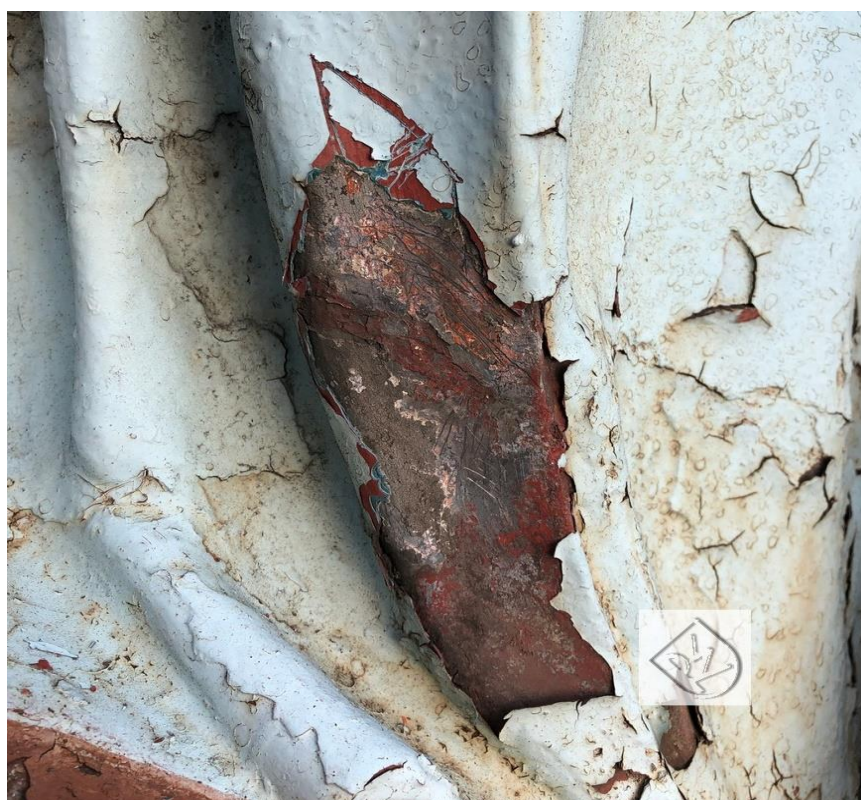
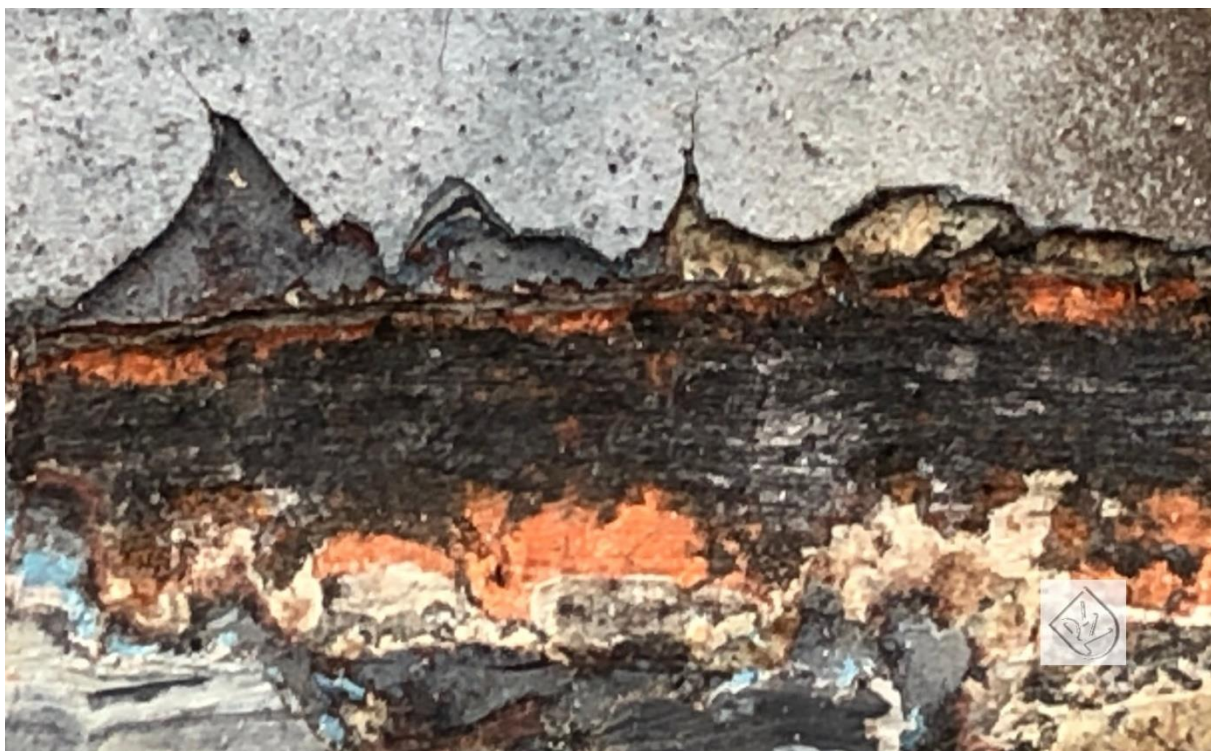
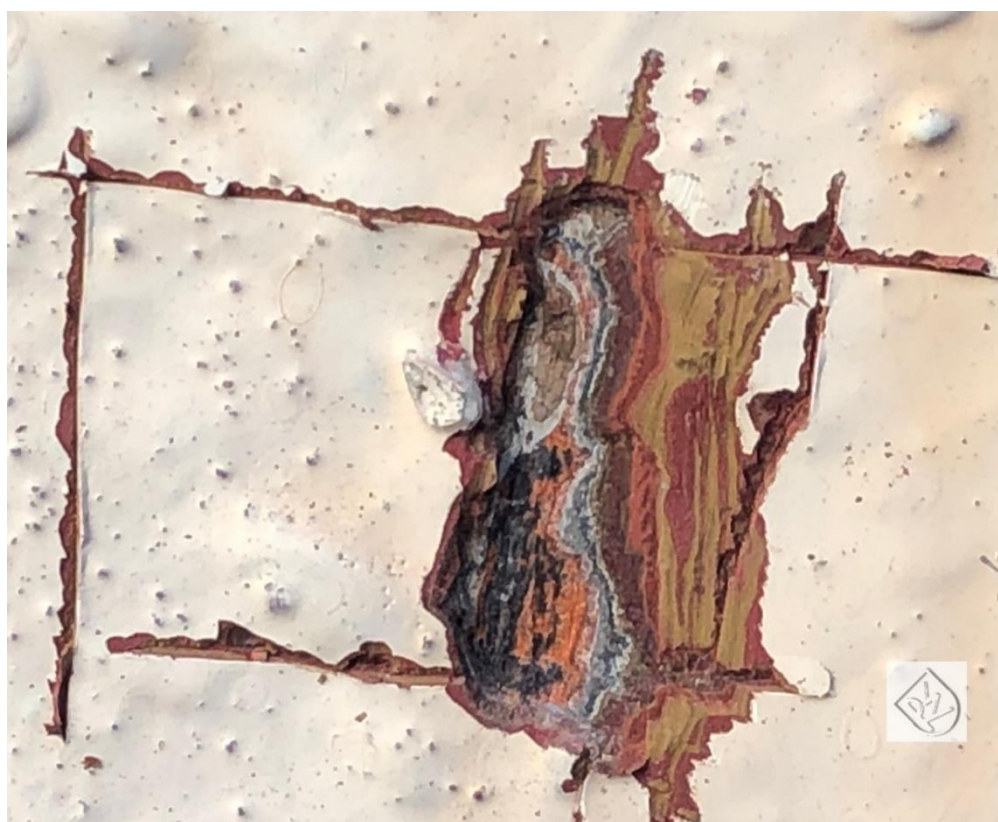
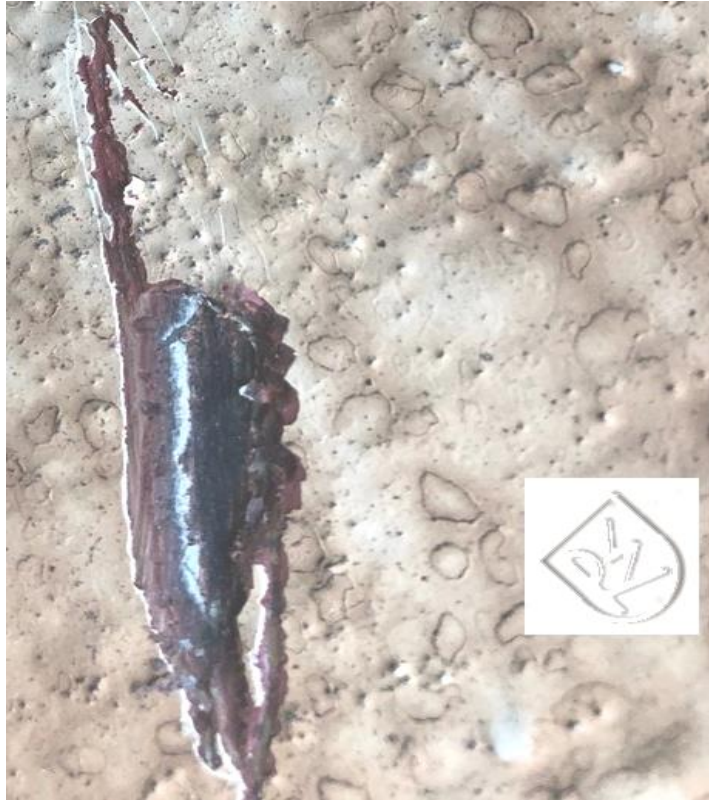
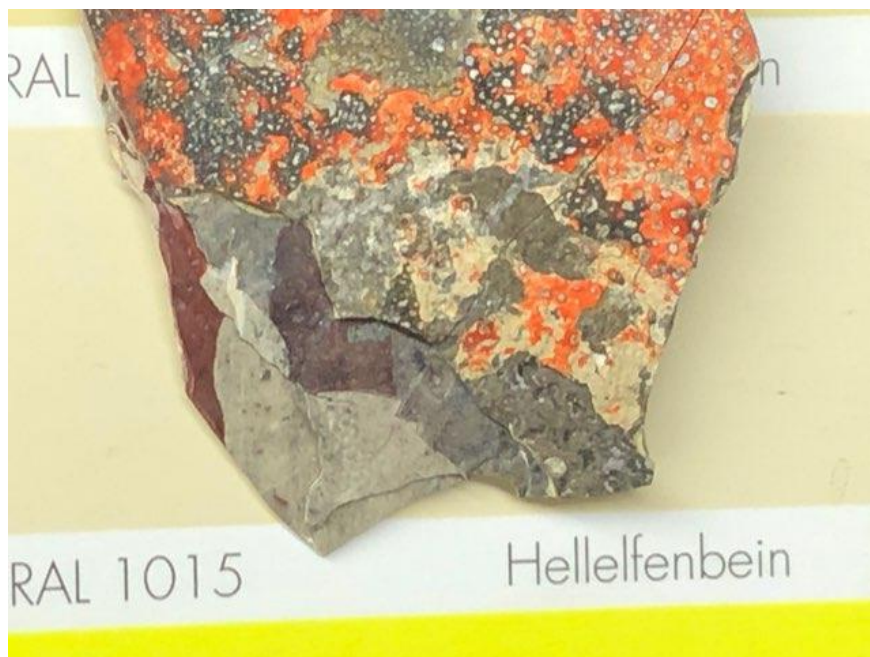
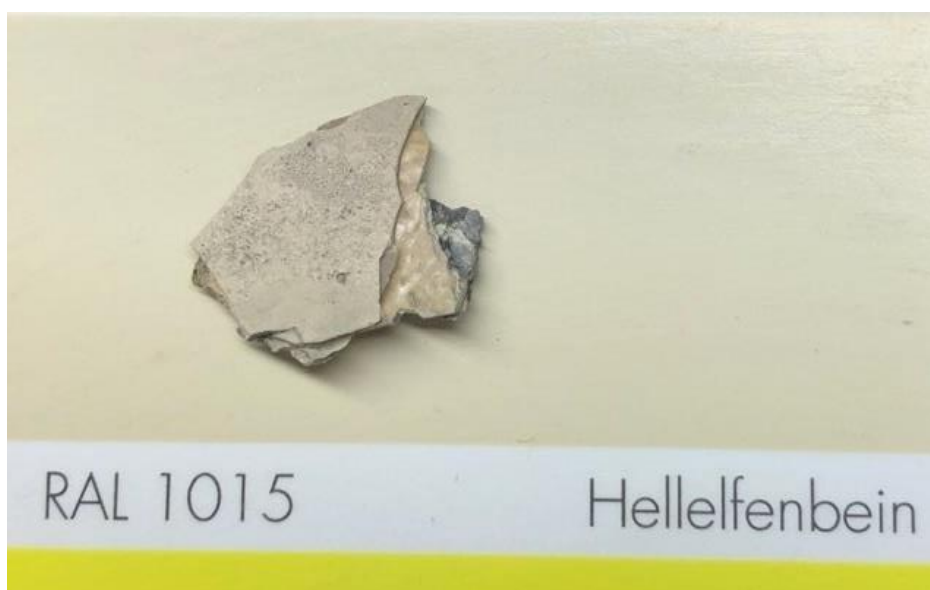
Badanie stratygraficzne

Badania Stratygraficzne

Pierwotnie do zabezpieczenia antykorozyjnego podkładowego powierzchni rzeźb żeliwnych zastosowano minie. Farba ta posiadała doskonałe właściwości antykorozyjne. Farby tej użyto również do figur zespołu odlanych ze stopu na bazie cynku. Jako warstwę nawierzchniową zastosowano farbę olejną w kolorze kremowo-beżowym (Hellelfenbein) zbliżonym do RAL 1015. Potwierdzają to badania stratygraficzne przeprowadzone w kilku miejscach zespołu. Kolejne przemalowania, których było kilka są nieistotne dla celów konserwacji i rekonstrukcji. Badania górnych partii krzyża i Chrystusa niedostępnych ze względów bezpieczeństwa potwierdzą lub nie ten wynik.

Ad. 3 Przed przystąpieniem do prac usuwania nawarstwień farb i produktów korozji z figury Chrystusa oraz krzyża z tablicą należy wykonać badania stratygraficzne w wielu miejscach ze szczególnym uwzględnieniem liter napisu "INRI". Prace należy udokumentować opisowo i fotograficznie. W miejscach mniej widocznych na każdym z elementów zespołu należy pozostawić świadki.
