**Jednostka organizacyjna GIG: Zakład Monitoringu Środowiska**

**Zleceniodawca:** Miasto Zabrze  
z siedzibą władz w urzędzie miejskim  
41-800 Zabrze, ul. Powstańców Śląskich 5-7

**Badania kontrolne stanu termicznego hałdy Ruda w Zabrzu**

**Podsumowanie badań kontrolnych prowadzonych  
w I półroczu 2021 roku**

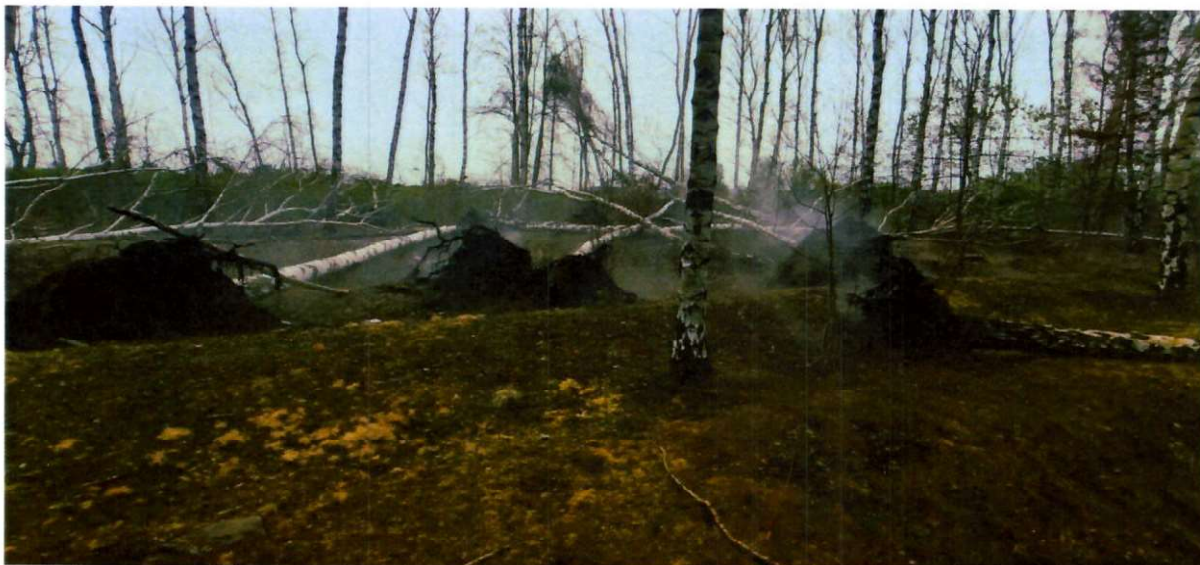
*Fig.1. Fragment wierzchowiny hałdy z widocznym wypadem drzew spowodowanym rozwijającymi się zjawiskami termicznymi w we wnętrzu nasypu (maj 2021r.)*

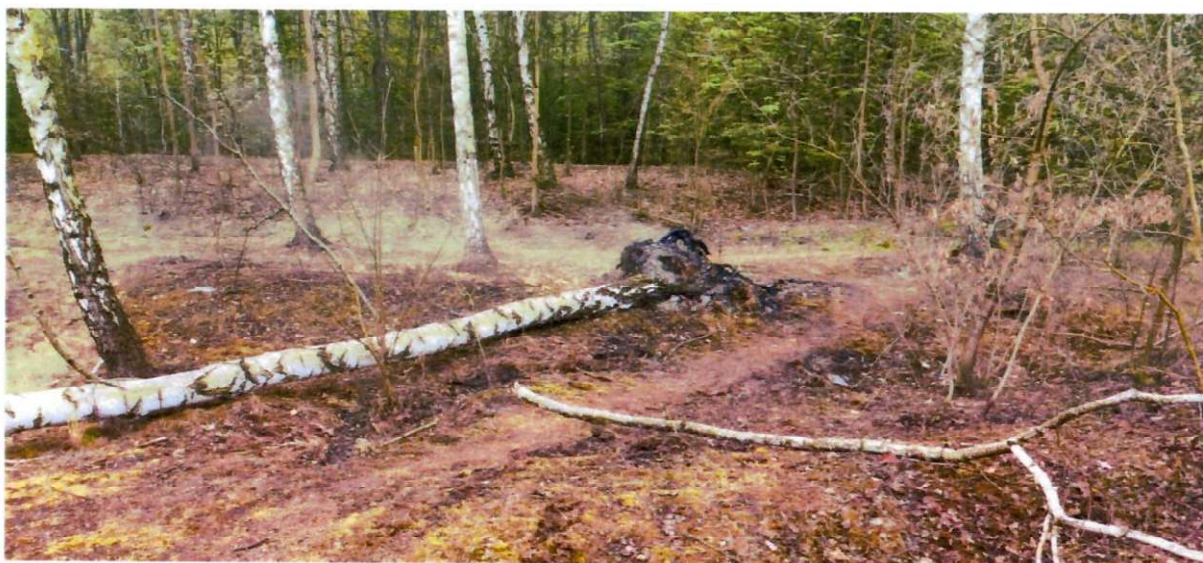
*Fig.2. Fragment wierzchowiny hałdy z widocznym wypadem drzew spowodowanym rozwijającymi się zjawiskami termicznymi w we wnętrzu nasypu (maj 2021r.)*

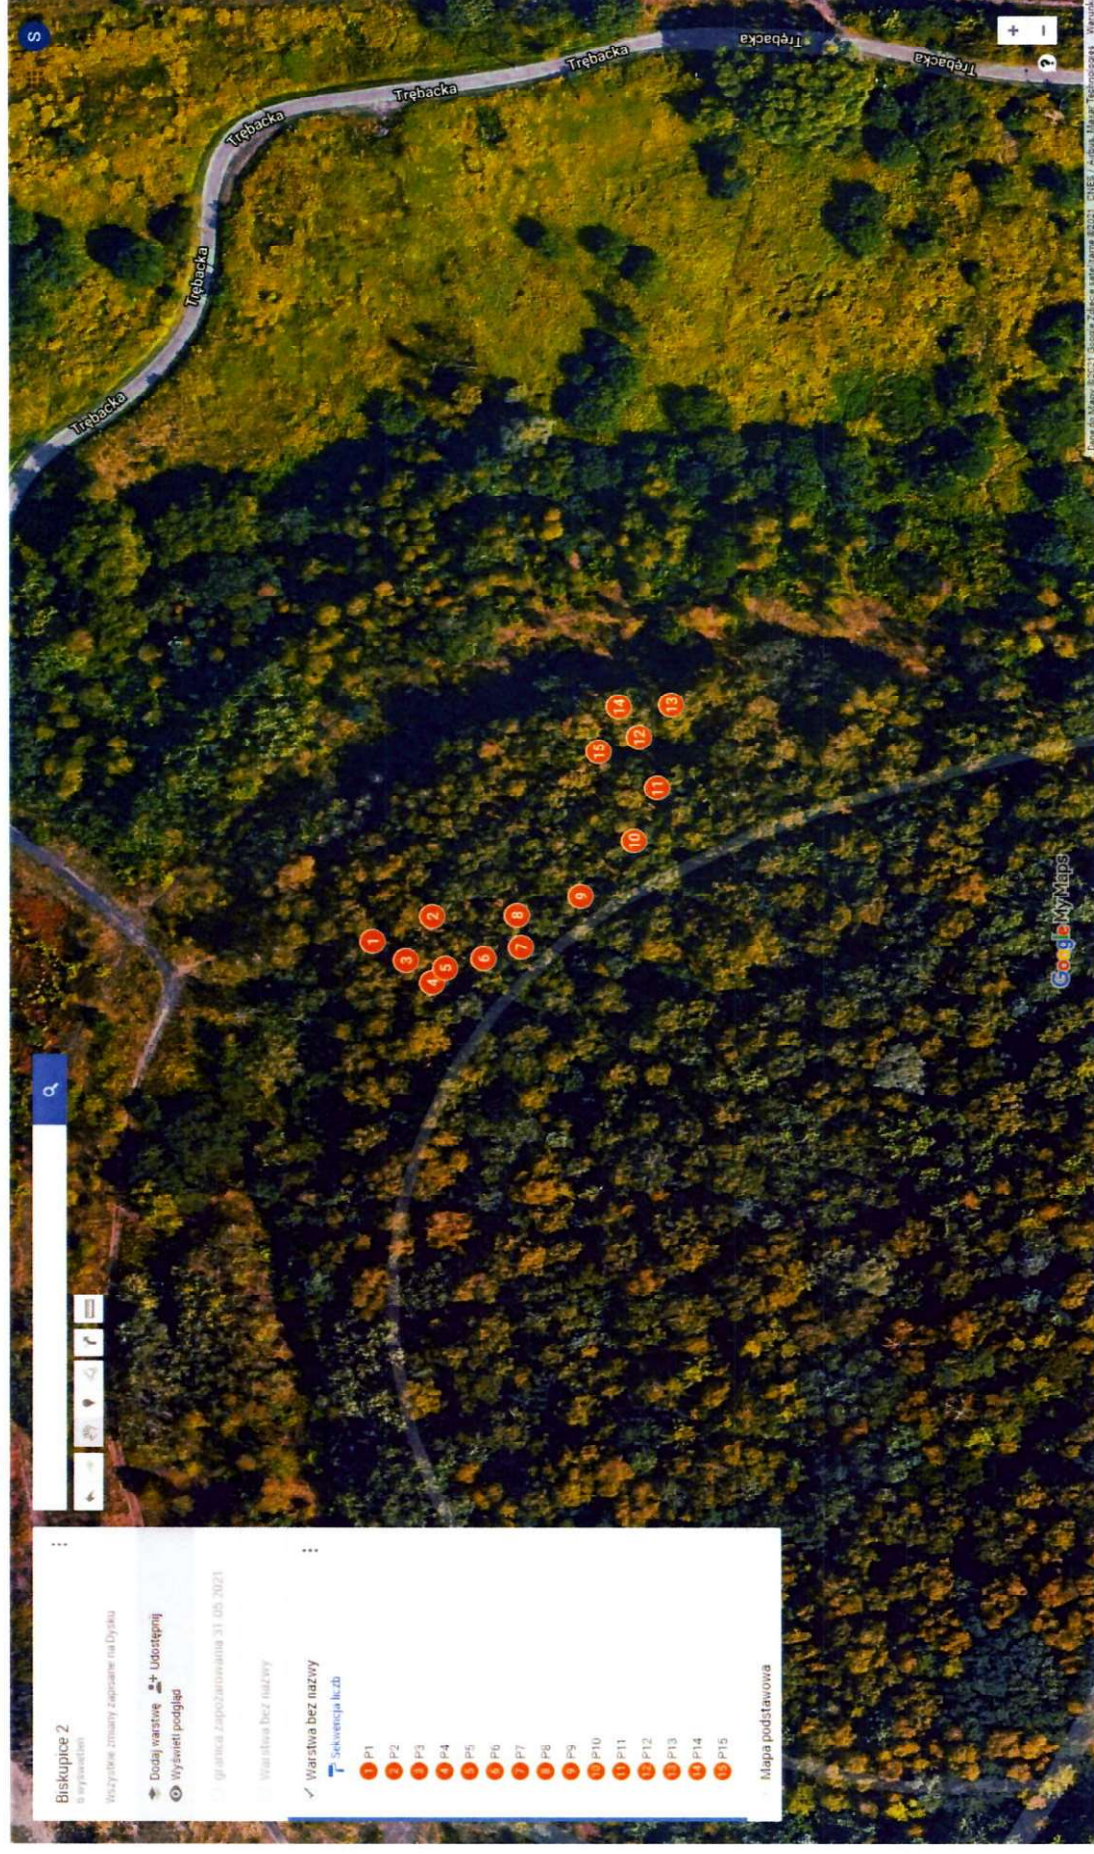
*Tablica 1. Wyniki badań stanu termicznego hałdy Ruda w dniu 23.03.2021r.*

Lp	Nr punktu	Temperatura powierzchni	Temperatura wnętrza	Zawartość tlenku węgla	Zawartość dwutlenku węgla	Zawartość tlenu
		T <sub>p</sub> , °C	T <sub>w</sub> , °C	CO, %	CO <sub>2</sub> , %	O <sub>2</sub> , %
1	P1	36	46,6	0,02	1,13	19,6
2	P2	39	53,1	0,00	1,11	19,6
3	P3	58	61,2	0,05	3,03	17,5
4	P4	65	72,3	0,23	9,98	9,5
5	P5	69	70,9	0,45	10,32	9,1
6	P6	59	68,8	0,36	11,40	8,0
7	P7	63	72,1	0,03	12,22	7,1
8	P8	59	66,5	0,87	8,40	11,4
9	P9	48	59,7	0,11	4,70	15,6
10	P10	51	63,3	0,01	4,19	16,1
11	P11	40	54,3	0,00	2,71	17,8
12	P12	34	43,8	0,00	5,45	14,7
13	P13	31	46,1	0,01	1,31	19,4
14	P14	30	38,9	0,00	1,89	18,8
15	P15	24	35,8	0,00	0,84	19,9

Fig. 3. Lokalizacja punktów pomiarowych w miesiącu marcu 2021r.

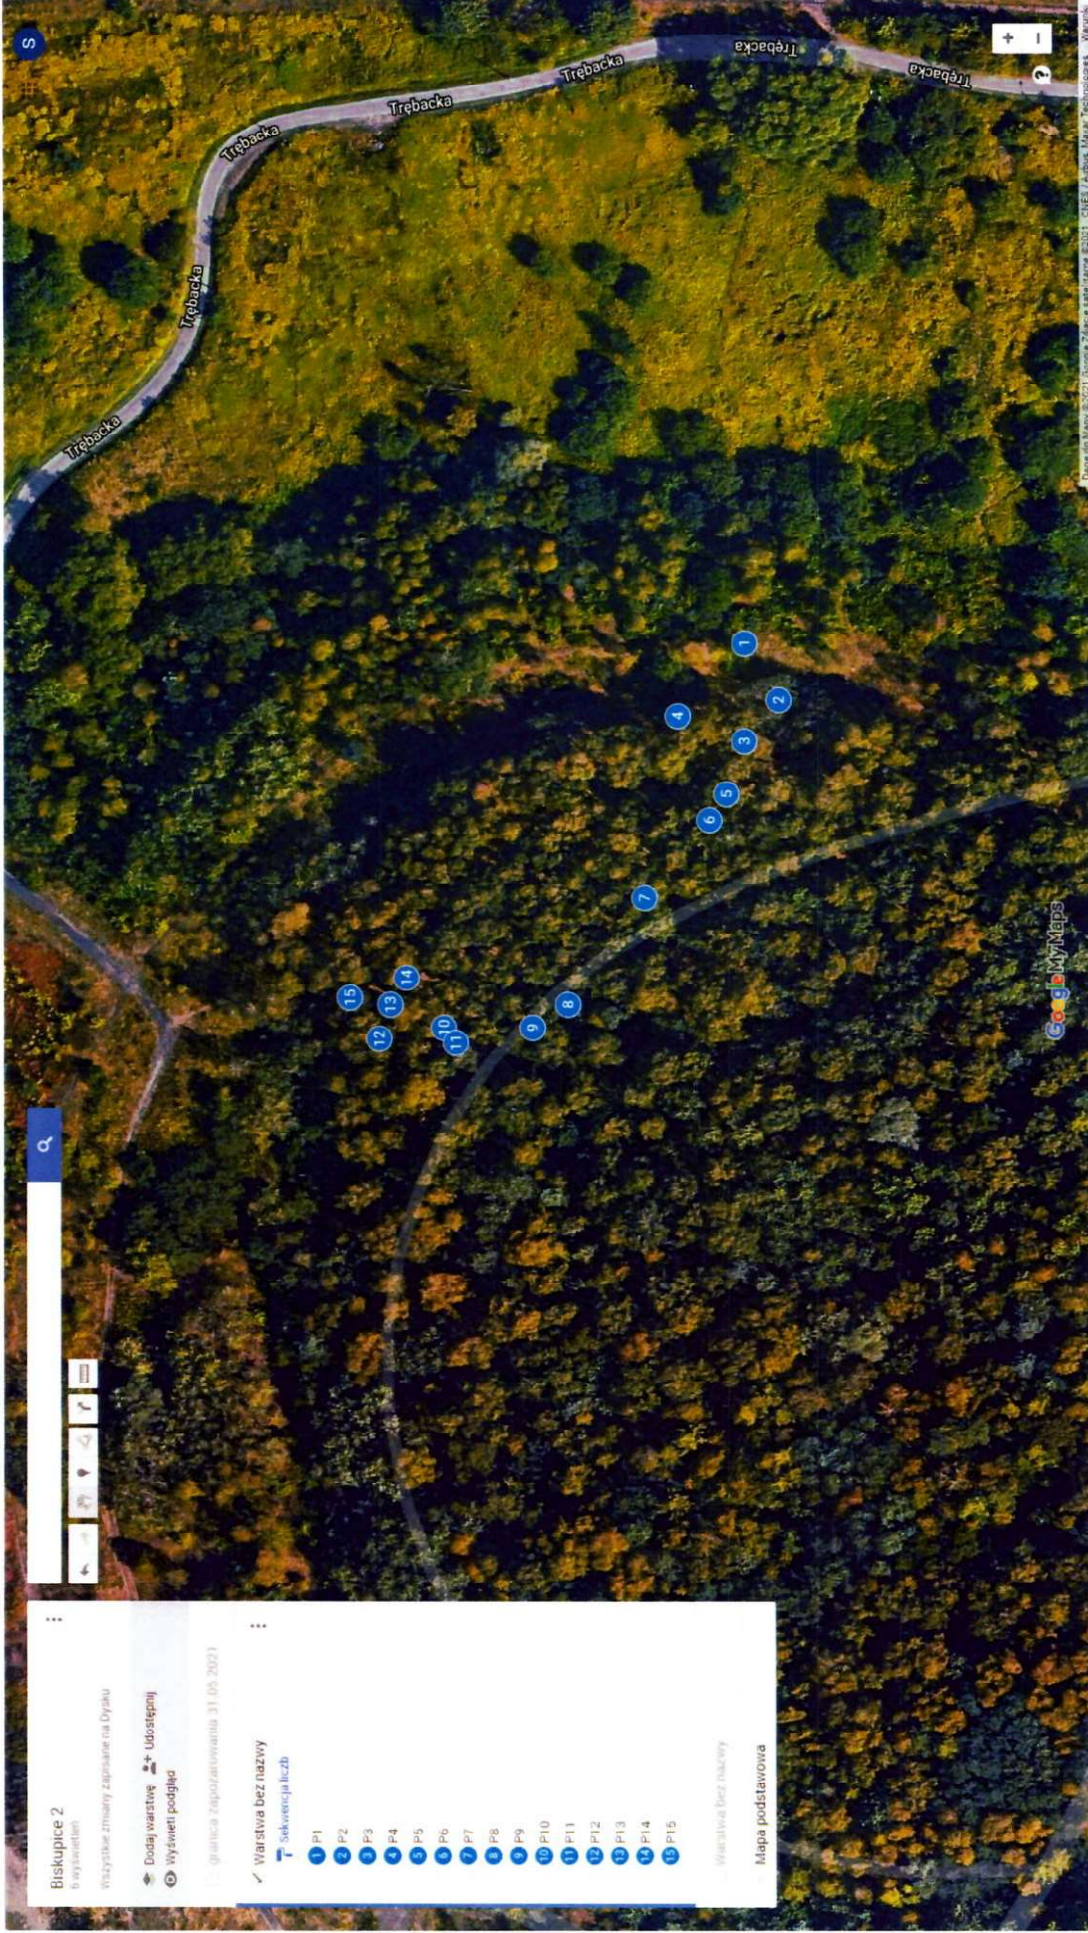
*Tablica 2. Wyniki badań stanu termicznego hałdy Ruda w dniu 06.05.2021r.*

Lp	Nr punktu	Temperatura powierzchni	Temperatura wnętrza	Zawartość tlenku węgla	Zawartość dwutlenku węgla	Zawartość tlenu
		Tp, °C	Tw, °C	CO, %	CO <sub>2</sub> , %	O <sub>2</sub> , %
1	P1	38	43,2	0,02	1,45	19,2
2	P2	34	36,6	0,03	3,33	17,1
3	P3	39	49,1	0,00	8,38	11,4
4	P4	51	56,8	0,12	6,45	13,7
5	P5	59	69,1	0,19	10,54	8,9
6	P6	70	72,3	0,36	17,40	1,2
7	P7	68	67,8	0,22	17,96	0,5
8	P8	43	51,3	0,01	11,99	7,3
9	P9	50	53,7	0,00	10,66	8,7
10	P10	72	77,3	0,66	12,98	6,1
11	P11	75	79,1	0,25	16,97	2,0
12	P12	38	46,6	0,02	13,03	6,1
13	P13	46	58,2	0,00	9,49	10,1
14	P14	40	44,2	0,00	1,50	19,2
15	P15	37	47,0	0,00	1,21	19,5

Fig. 4. Lokalizacja punktów pomiarowych w miesiącu marcu 2021r

Wykonane w I połowie br. badania wgłębne stanu termicznego skoncentrowano głównie w rejonie wierzchowiny hałdy, po zewnętrznej (południowo-zachodniej) stronie rowu ekranującego, wykonanego w ramach robót interwencyjnych w roku 2019. Wyniki badań wyraźnie wskazują na rozwój zjawisk termicznych w tej części obiektu. Temperatury wnętrza hałdy na głębokości ok. 1 m ppt. osiągały wartości rzędu kilkudziesięciu stopni Celsjusza a w atmosferze wnętrza nasypu lokalnie stwierdzono obecność tlenku węgla, tj. gazu będącego swego rodzaju markerem występowania zjawisk pożarowych.

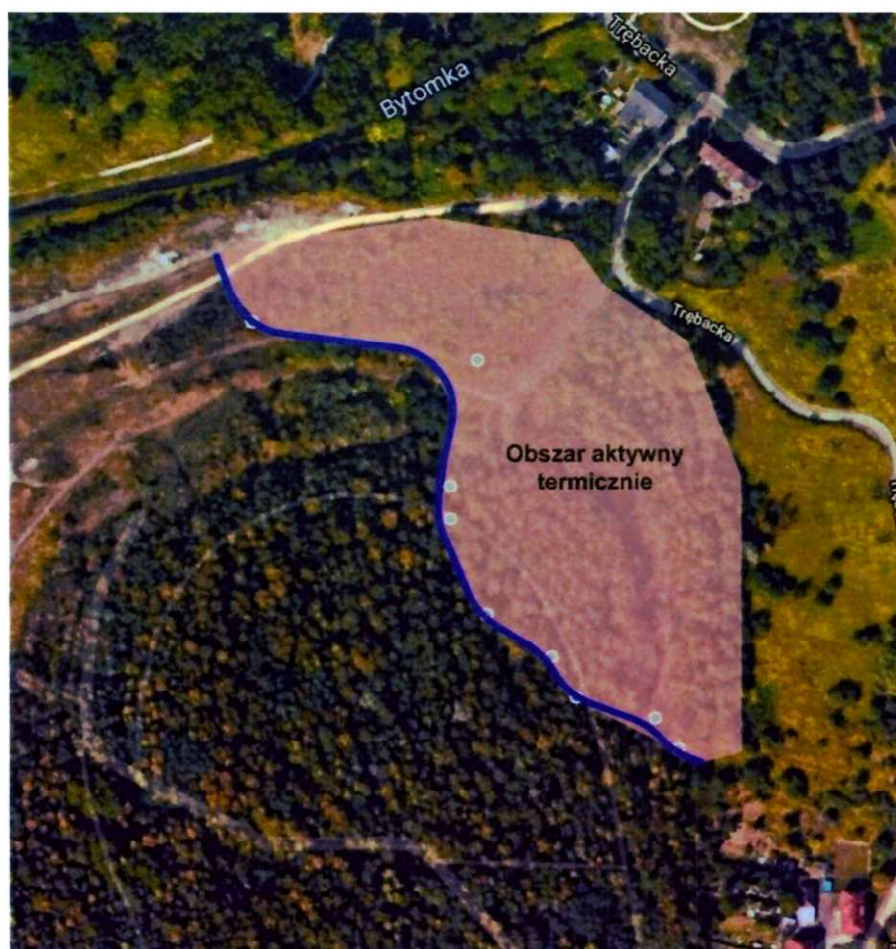
*Fig. 5. Obszar aktywny termiczne (czerwiec 2021r.)*

- a) Z przeprowadzonych badań wynika, że na wierzchowinie obiektu, po zewnętrznej (południowo-zachodniej) stronie wykonanego w roku 2019 rowu ekranującego, na wierzchowinie hałdy, we wnętrzu nasypów rozwijają się zjawiska termiczne, których zasięg stopniowo się zwiększa i migruje w kierunku południowym. W trakcie obu serii badań wgłębnych, w punktach pomiarowych zlokalizowanych w tym rejonie obiektu, notowano temperatury nasypu na głębokości 1 m na poziomie 60-80 °C oraz lokalnie obecność tlenku węgla w atmosferze wnętrza nasypu (Tab. 1, 2). Widocznymi symptomami rozwoju zjawisk termicznych w tym rejonie hałdy jest wysychanie i obumieranie roślinności.

- b) Obserwowany rozwój zjawisk termicznych oraz ich migracja w kierunku zalesionej części hałdy wymagają niezwłocznego podjęcia działań interwencyjnych, mających na celu ograniczenie rozprzestrzeniania się tych zjawisk i zabezpieczenie rejonów hałdy nieaktywnych termicznie. Obecnie sprawą priorytetową jest zabezpieczenie przed rozprzestrzenianiem się ognisk pożarowych na wierzchowinie obiektu. Ponadto w celu minimalizacji emisji gazów i odorów zaleca się przykrycie zapożarowanych rejonów hałdy powierzchniową okrywą izolacyjną

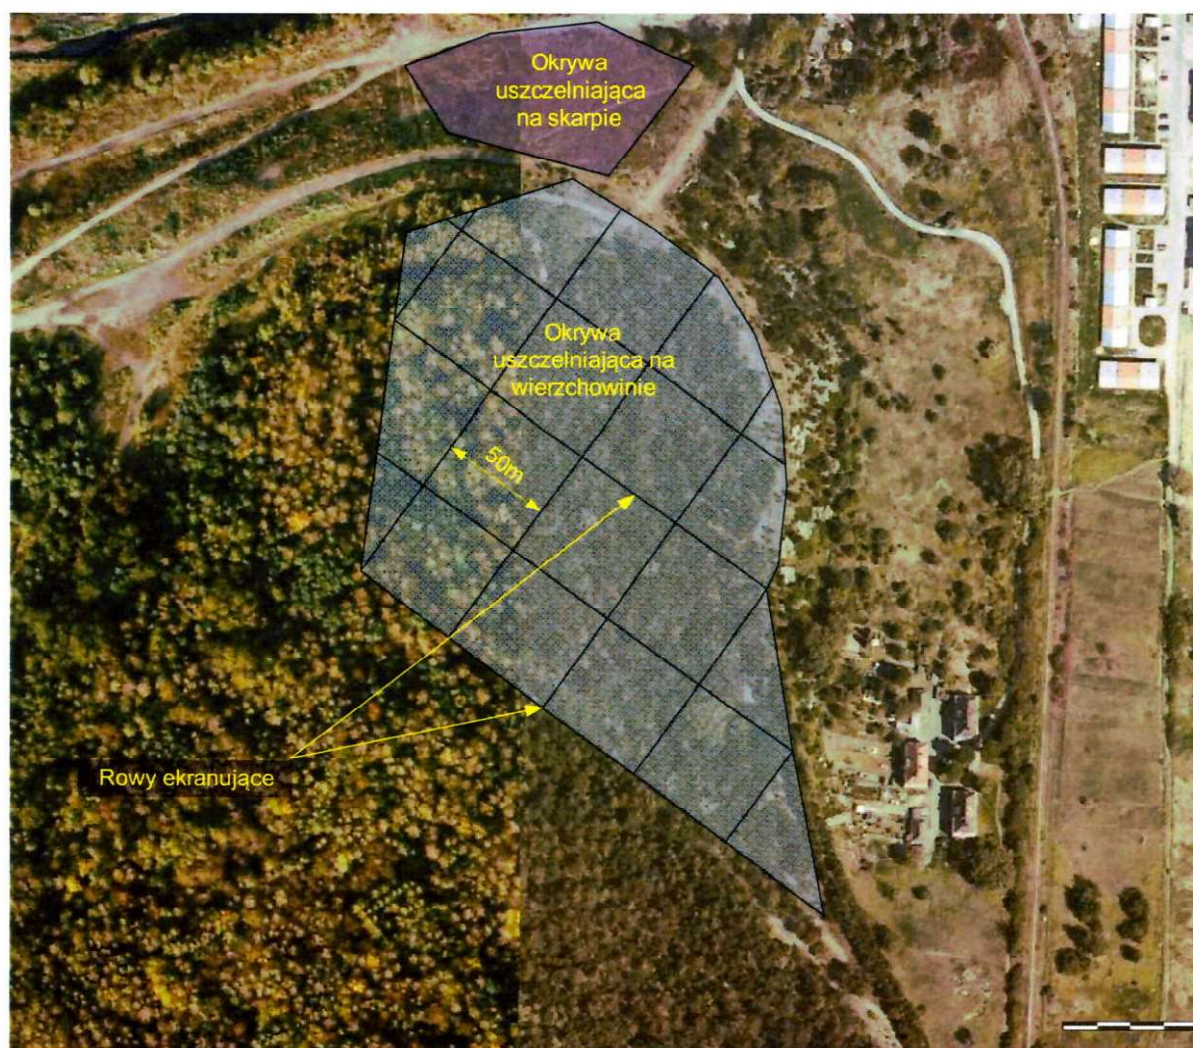
*Fig. 6. Plan sytuacyjny z zakresem robót objętych koncepcją*

W ramach działań gaśniczo – zabezpieczających na hałdzie Ruda w Zabrze przewiduje się oddzielenie strefy intensywnych zjawisk pożarowych na wierzchowinie obiektu w jego części północno-wschodniej od pozostałej powierzchni wierzchowiny za pomocą rowów ekranujących oraz przykrycie aktywnego termicznie rejonu hałdy za pomocą powierzchniowej okrywy uszczelniającej wykonanej z materiału mineralnego niezawierającego części palnych. Rowy ekranujące wypełnione zostaną mieszanką „środka uszczelniającego” w postaci materiału drobnoziarnistego uszczelniającego. Plan realizacji robót interwencyjnych naniesiony został na fragment ortofotomapy.

Wykopy pod rowy ekranujące zostaną wykonane na wierzchowinie hałdy w kwadratach o bokach ok. 50m. Przebieg ekranu zostanie wytyczony bezpośrednio przed rozpoczęciem robót. Przekrój wykopu powinien być w miarę możliwości zbliżony do rombu.

- szerokość dna rowu ok.: 1,0 m
- szerokość górnej krawędzi rowu ok.: 5,0 m
- głębokość wykopu ok.: 9,0 m
