Temat/
projekt : Dokumentacja projektowo-kosztorysowa wyburzenia pomieszczeń piwnicznych wraz z tarasem zlokalizowanym nad w/w pomieszczeniami zlokalizowanymi od strony wschodniej budynku Przedszkola nr 8 w Zabrze przy ul. Płaskowickiej 3 (działka nr 4009/315)

Rzut piwnicy
STAN PROJEKTOWANY

Faza : projekt rozbiórki	Branża : architektura	nr rys. : 7
Skala : 1:75	Data : lipiec 2017

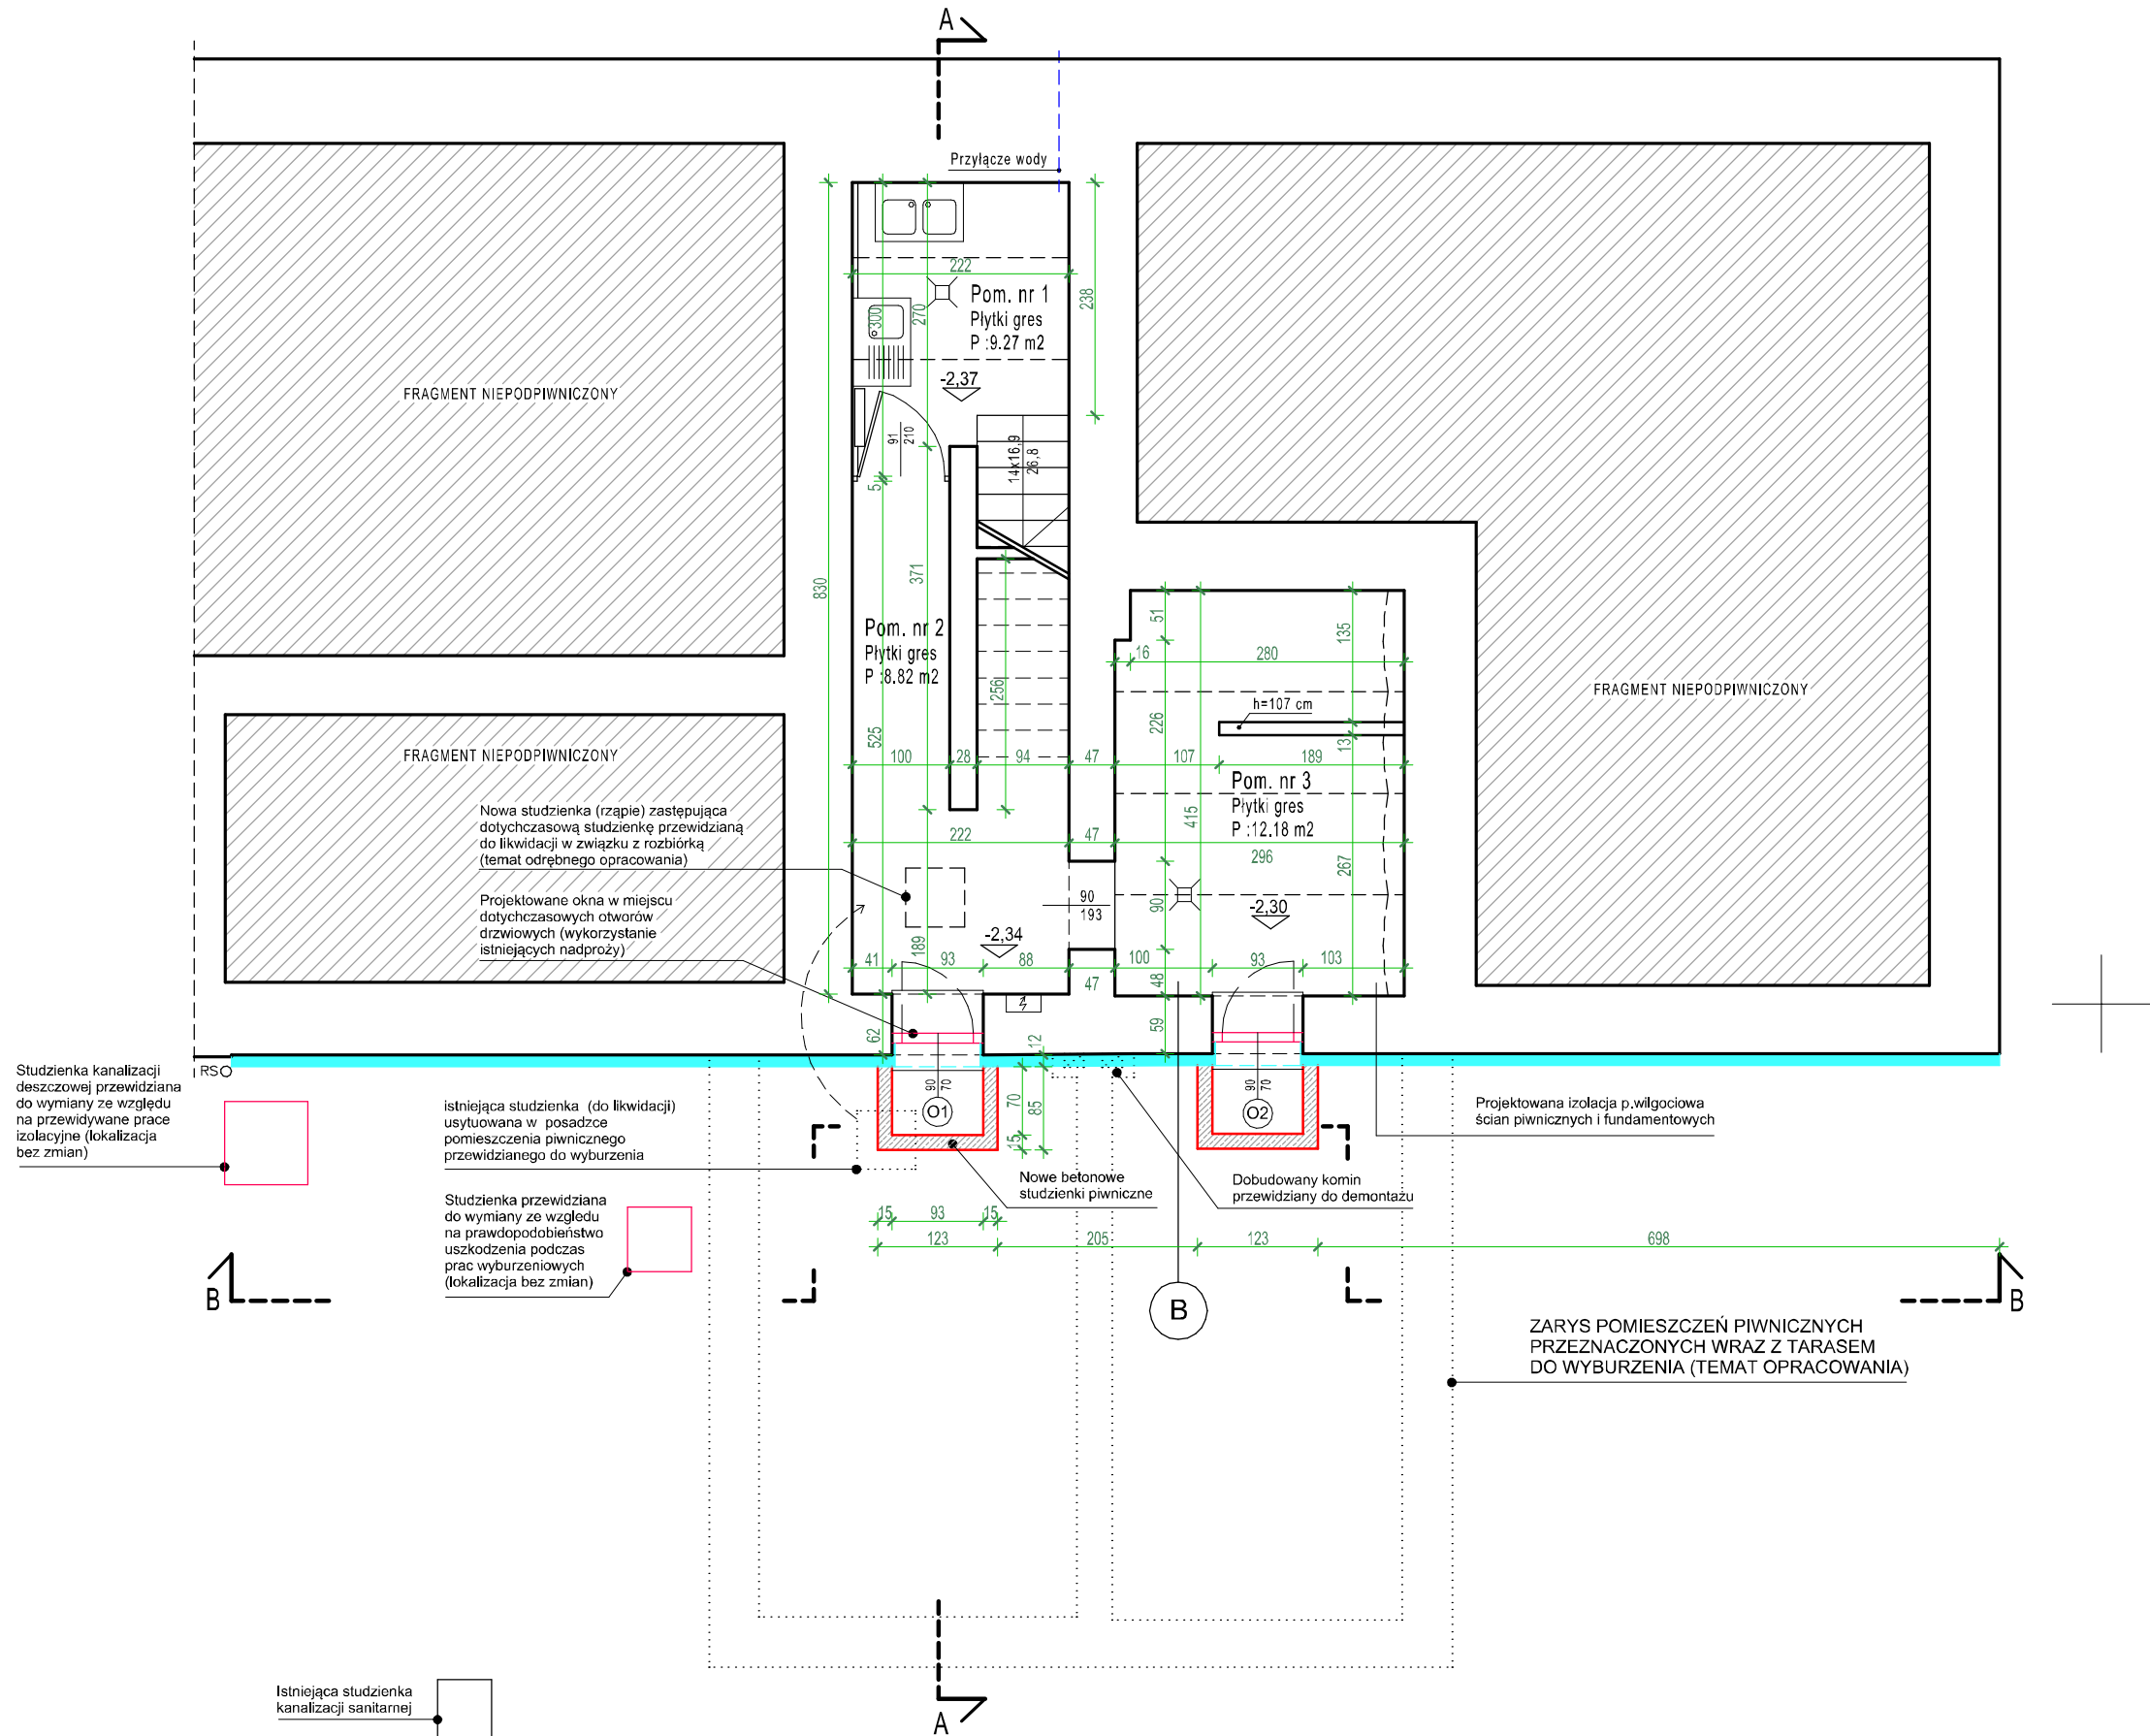
Rzut piwnicy - stan projektowany (po wyburzeniu tarasu i pomieszczeń poniżej) 1:75

- B
- ściana fundamentowa zewnętrzna ceglana od strony zewnętrznej poniżej poziomu terenu - zakłada się skucie istniejących tynków i resztek izolacji, uzupełnienie spoin np. tynkiem (2)
W miejscach istniejących otworów drzwiowych zamontowana zostanie stolarka okienna (okna piwniczne). Poniżej zakłada się zamurowanie w/w otworów drzwiowych cegłą pełną (fragment pokazany na rysunku)
 - ażurowa obrzutka z tynku cementowego modyfikowanego emulsją kontaktową (5) (gr 0,5 cm)
 - tynk cementowy modyfikowany dodatkiem napowietrzającym (3) (gr 2,0 cm)
 - płaszczynowa warstwa hydroizolacji ze szlamu cementowego (powłoka wodoszczelna) (1).
 - mocowanie - warstwa zaprawy klejącej (4)
 - materiał izolacyjny - polistyren ekstrudowany gr. 12,0 cm, współczynnik przewodzenia ciepła nie więcej niż (λ_D)=0,035 W/(mK)
 - folia kubelkowa warstwa ochronna (wytlóczenia w stronę ściany)
