RENOWACJA SCHODÓW I MURÓW OPOROWYCH – STAN ISTNIEJĄCY

<div><div>STO</div><div>PRACOWNIA 44STO sp. o.o. ul. Konarskiego 6/4, 44-100 Gliwice, tel. 513 105 268 NIP: 631-266-70-42 REGON 366102010</div></div>		
Zadanie: PROJEKT REWITALIZACJI PARKU IM. POLEGŁYCH BOHATERÓW PRZY UL. DUBIELA W ZABRZU		
Obiekt: Park im. Poległych Bohaterów w Zabrze		
Inwestor: Miasto Zabrze z siedzibą władz w Urzędzie Miejskim, ul. Powstańców Śl. 5-7, 41-800 Zabrze		
Temat opracowania: Renowacja murów oporowych i schodów-stan istniejący		
Zespół projektowy:	Nr uprawnień:	Podpis:
dr inż. arch. Lech Wojtas		
mgr inż. Marta Gocek		
Branża: Architektura	Faza: PB/PW	Nr rys.:
Skala: 1:100	Data: 19.09.2017	AM/2

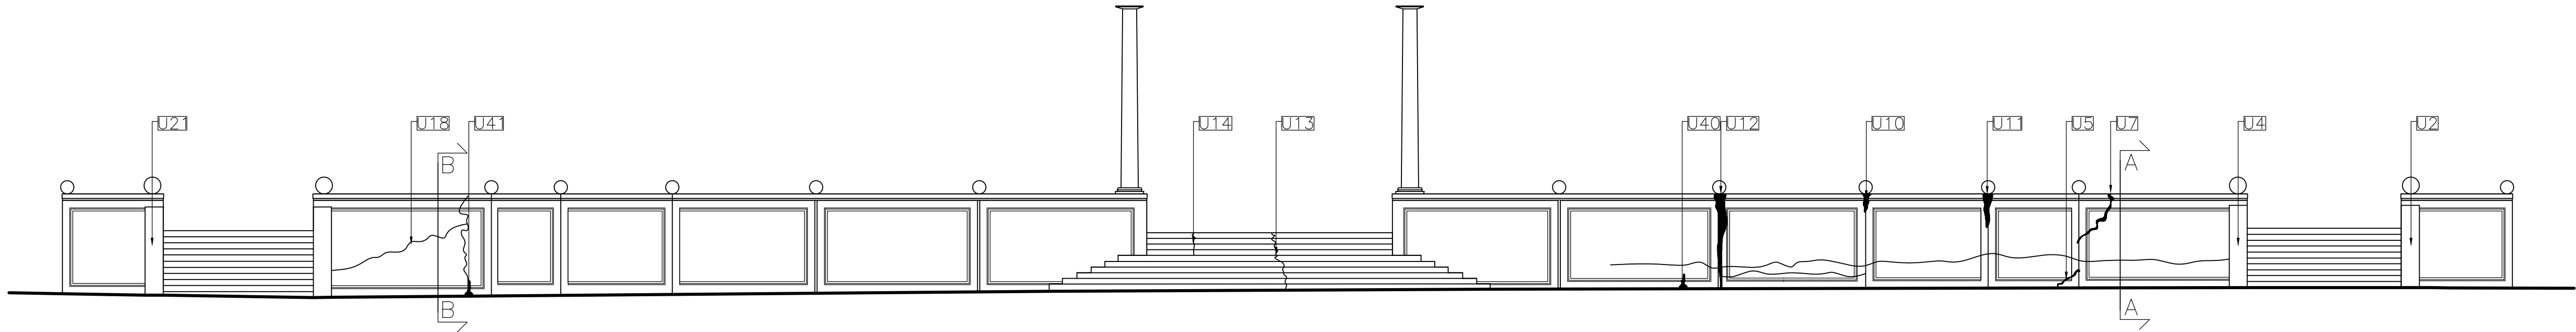
Elewacja zachodnia
[skala 1:100]

- U2 – pęknięcie balustrady
U4 – pęknięcie balustrady
U7 – uszkodzony narożnik,
pęknięcie z przesunięciem
U5 – uszkodzony narożnik,
pęknięcie z przesunięciem
U11 – szczelina, ubytek
U10 – pęknięcie
U12 – szczelina, ubytek
U18 – pęknięcie
U21 – pęknięcie balustrady
U29 – szczelina
U30 – szczelina
U31 – uszkodzony narożnik,
pęknięcie z przesunięciem
U40 – pęknięcie na skutek
nieodpowiedniej rury odprowadzającej
wodę
U41 – pęknięcie na skutek
nieodpowiedniej rury odprowadzającej
wodę
