ZESPÓŁ SANITARIATÓW NR 3

Temat/ projekt : Opracowanie dokumentacji projektowo – kosztorysowej przebudowy sanitariatów na I piętrze w Przedszkolu Nr 23 w Zabrze przy ul. Ślęczka 9 – w ramach zadania modernizacja placówek oświatowych
WYBURZENIA

Rzut fragmentu I piętra (zespół sanitariatów nr 3) - stan istniejący
Fragmenty ścian przewidziane do wyburzenia i elementy przeznaczone do demontażu

Faza : inwentaryzacja	Branża : architektura	nr rys. : 7
Skala : 1:50	Data : kwiecień 2013

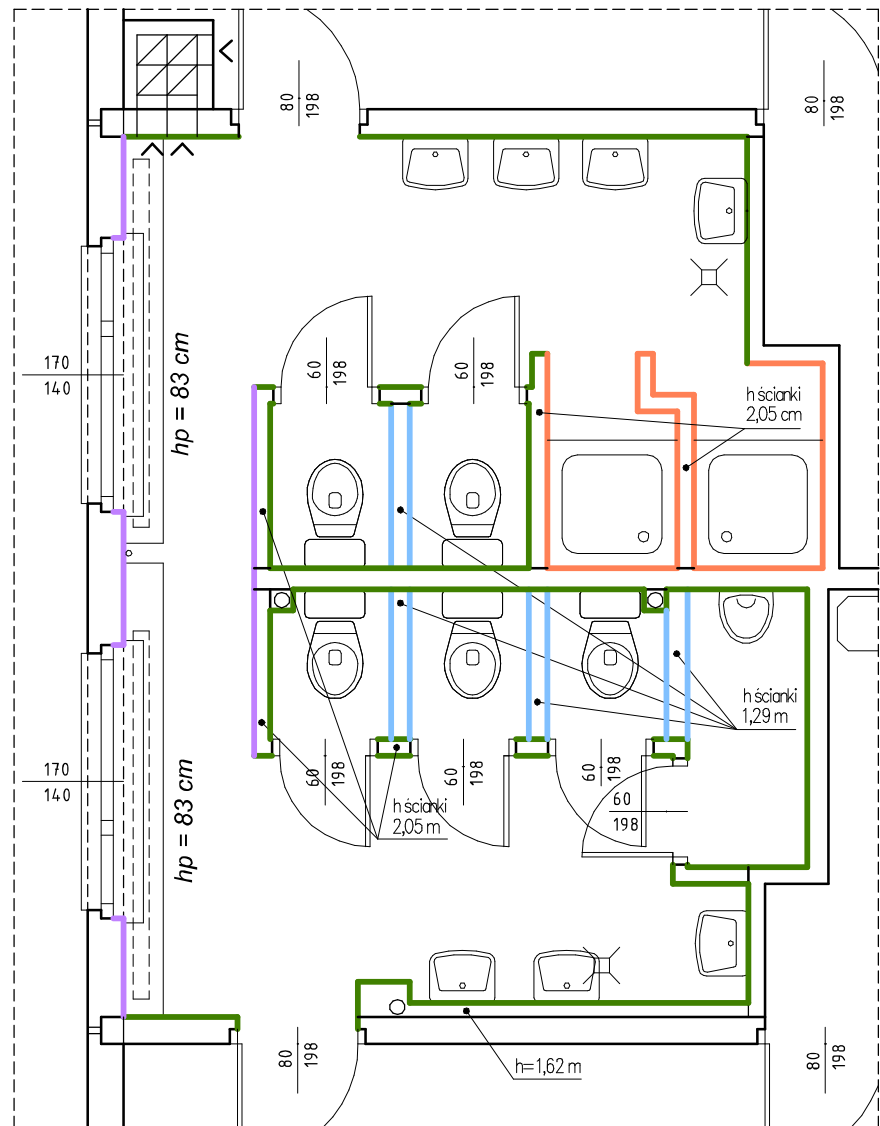
Wysokość istniejącej glazury i farby olejnej na ścianach od poziomu posadzki

- 2,03 m (glazura)
- 1,62 m (glazura)
- 1,29 m (glazura)
- 1,62 m (farba olejna)

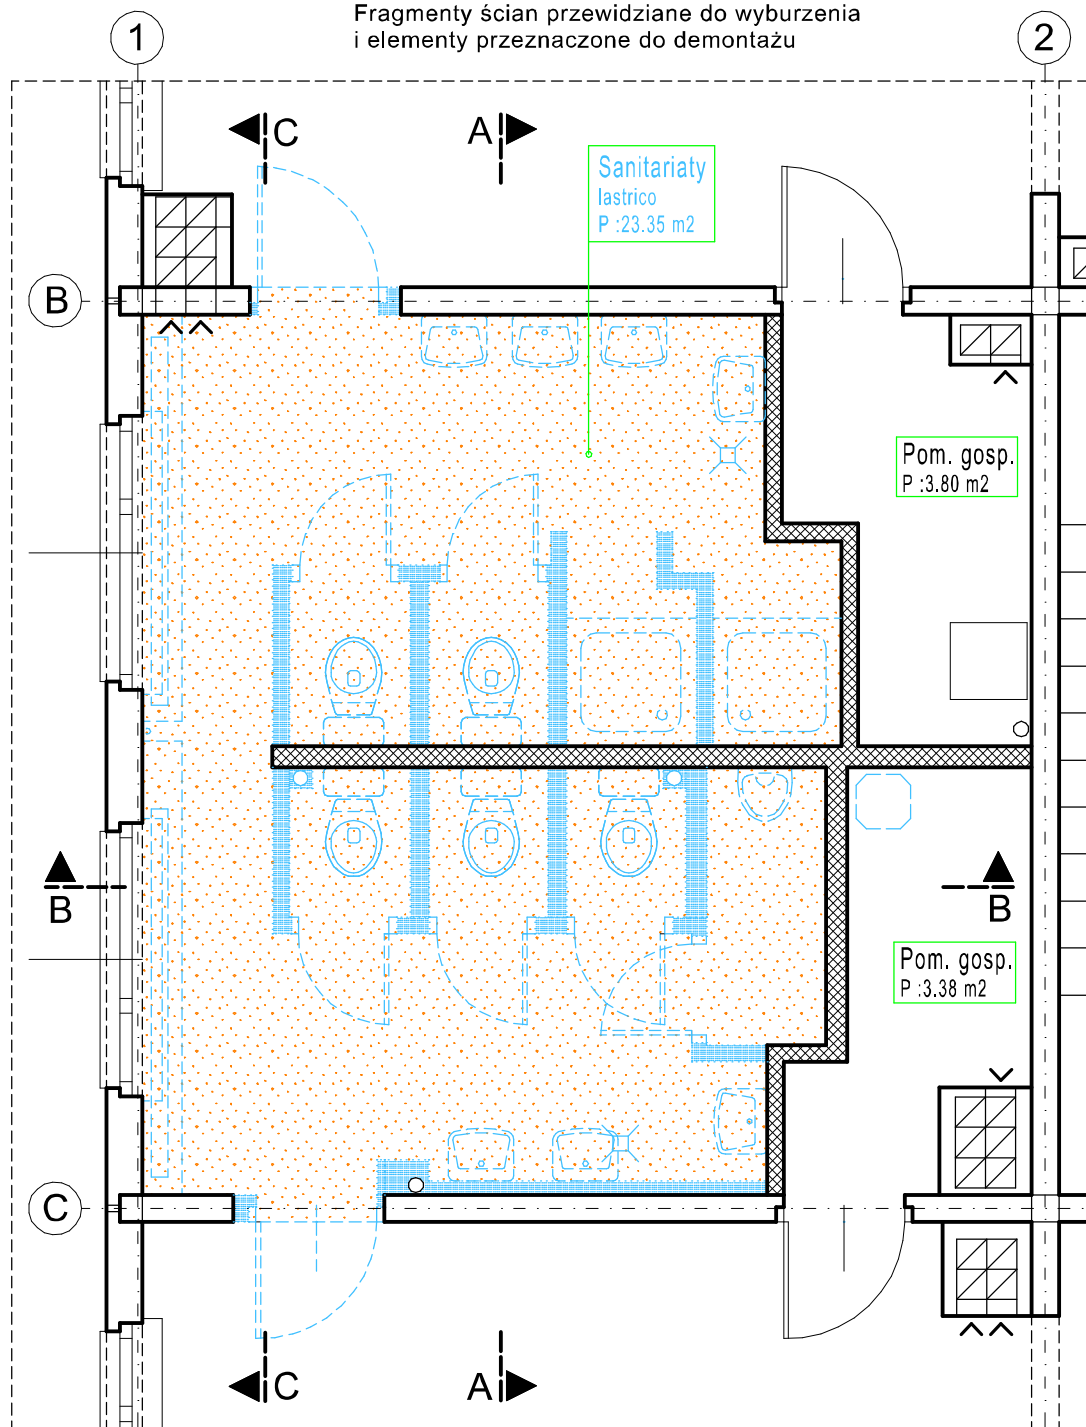
Fragmenty ścian przewidziane do wyburzenia i elementy przeznaczone do demontażu

Uwaga:
• wymiary sprawdź w naturze
• budynek wykonany w technologii prefabrykowanej Wk70
• istniejąca glazura na ścianach do demontażu

- ISTNIEJĄCE ŚCIANY ZEWNĘTRZNE I WEWNĘTRZNE prefabrykowane - system Wk70
- ISTNIEJĄCE ŚCIANY WEWNĘTRZNE wymurowane z cegły
- FRAGMENTY ŚCIAN PRZEWIDZIANE DO WYBURZENIA (prefabrykowane i ceglane)
- FRAGMENTY PODŁOGI PRZEWIDZIANE DO DEMONTAŻU Powierzchnia 25,45 m² (szczegóły patrz część opisowa)
- ISTNIEJĄCE ELEMENTY PRZEWIDZIANE DO DEMONTAŻU drzwi, szafa, wyposażenie sanitarne, instalacje itp
Uwaga: na rysunku nie uwzględniono wszystkich elementów przewidzianych do demontażu. Szczegóły patrz część opisowa
