Temat/
projekt : Dokumentacja projektowo-kosztorysowa
wyburzenia pomieszczeń piwnicznych
wraz z tarasem zlokalizowanym nad w/w
pomieszczeniami zlokalizowanymi od strony
wschodniej budynku Przedszkola nr 8
w Zabrze przy ul. Płaskowickiej 3
(działka nr 4009/315)

Fragment elewacji wschodniej budynku i przekrój B-B
STAN PROJEKTOWANY

Faza : projekt rozbiórki Branża : architektura nr rys. :

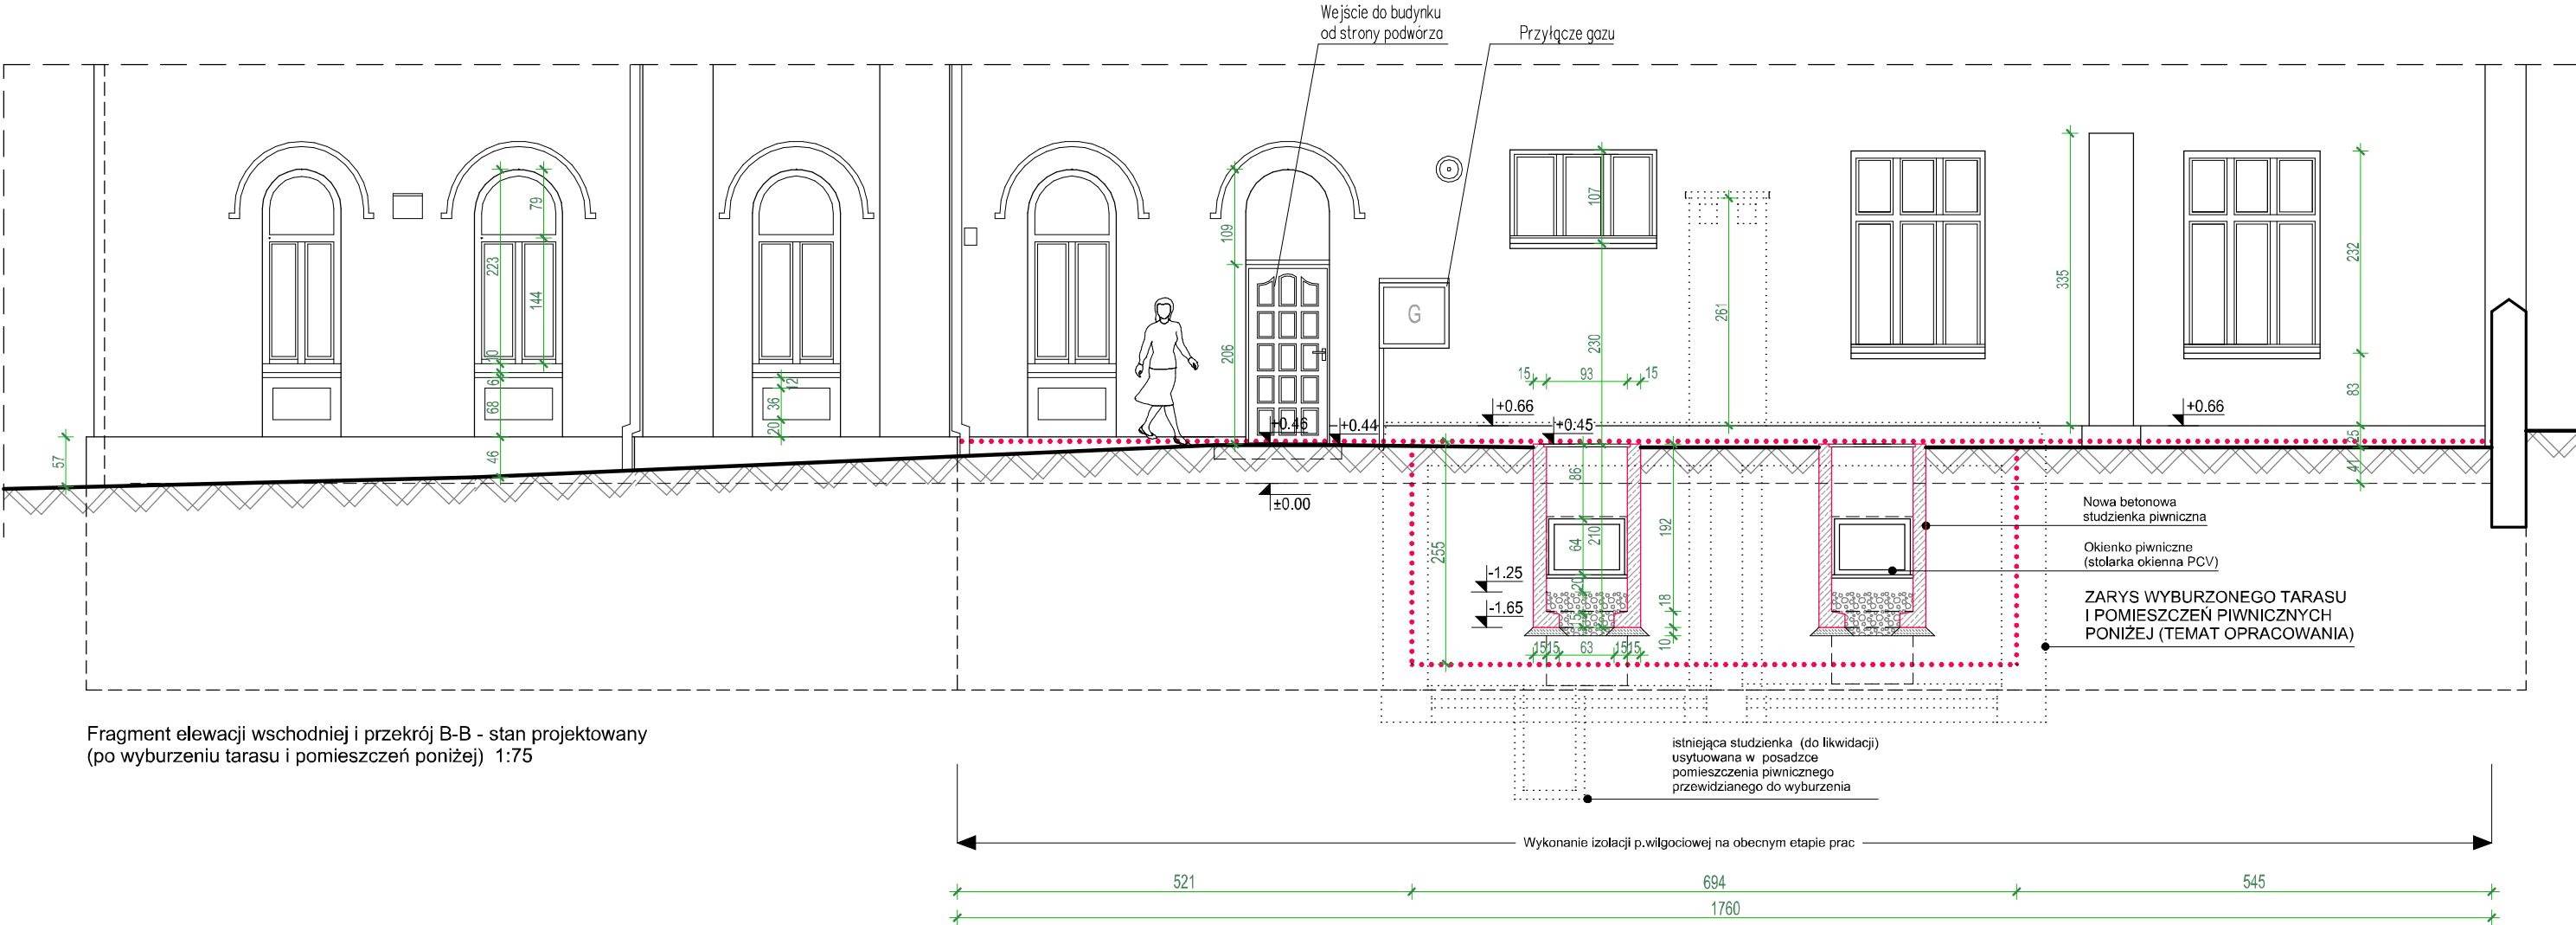
Fragment elewacji
wschodniej budynku
i przekrój B-B 1:75
stan projektowany

Fragment elewacji wschodniej i przekrój B-B - stan projektowany
(po wyburzeniu tarasu i pomieszczeń poniżej) 1:75

..... Linia wykonania przepony poziomej
(otwory pod kątem 30-45° ,
otwory co 15 cm, średnica otworów 12 mm)

- Uwaga:
- W projekcie jako przykłady rozwiązań podano systemy konkretnych firm. Oprócz wyrobów producentów wymienionych w projekcie dopuszcza się zastosowanie innych materiałów o równoważnych lub lepszych właściwościach techniczno użytkowych
 - Szczegółowa technologia dotycząca wykonania izolacji p.wilgociowej patrz część opisowa projektu.
 - Poziom posadowienia ław fundamentowych został przyjęty na podstawie poziomu posadzek piwnicy.
 - Szczegóły do ustalenia w ramach nadzoru autorskiego
 - Wymiary sprawdź w naturze
 - Na rysunku nie uwzględniono wszystkich istniejących elementów wyposażenia.
 - parametry proponowanych materiałów podano w opisie technicznym. Na rysunkach podano odnośniki (cyfry w nawiasach) np. (2), (3).
