Temat/
projekt : Dokumentacja projektowo-kosztorysowa
wyburzenia pomieszczeń piwnicznych
wraz z tarasem zlokalizowanym nad w/w
pomieszczeniami zlokalizowanymi od strony
wschodniej budynku Przedszkola nr 8
w Zabrze przy ul. Płaskowickiej 3
(działka nr 4009/315)

Fragment elewacji wschodniej budynku i przekrój B-B
STAN ISTNIEJĄCY

Faza : projekt rozbiórki	Branża : architektura	nr rys. : 6
Skala : 1:75	Data : lipiec 2017

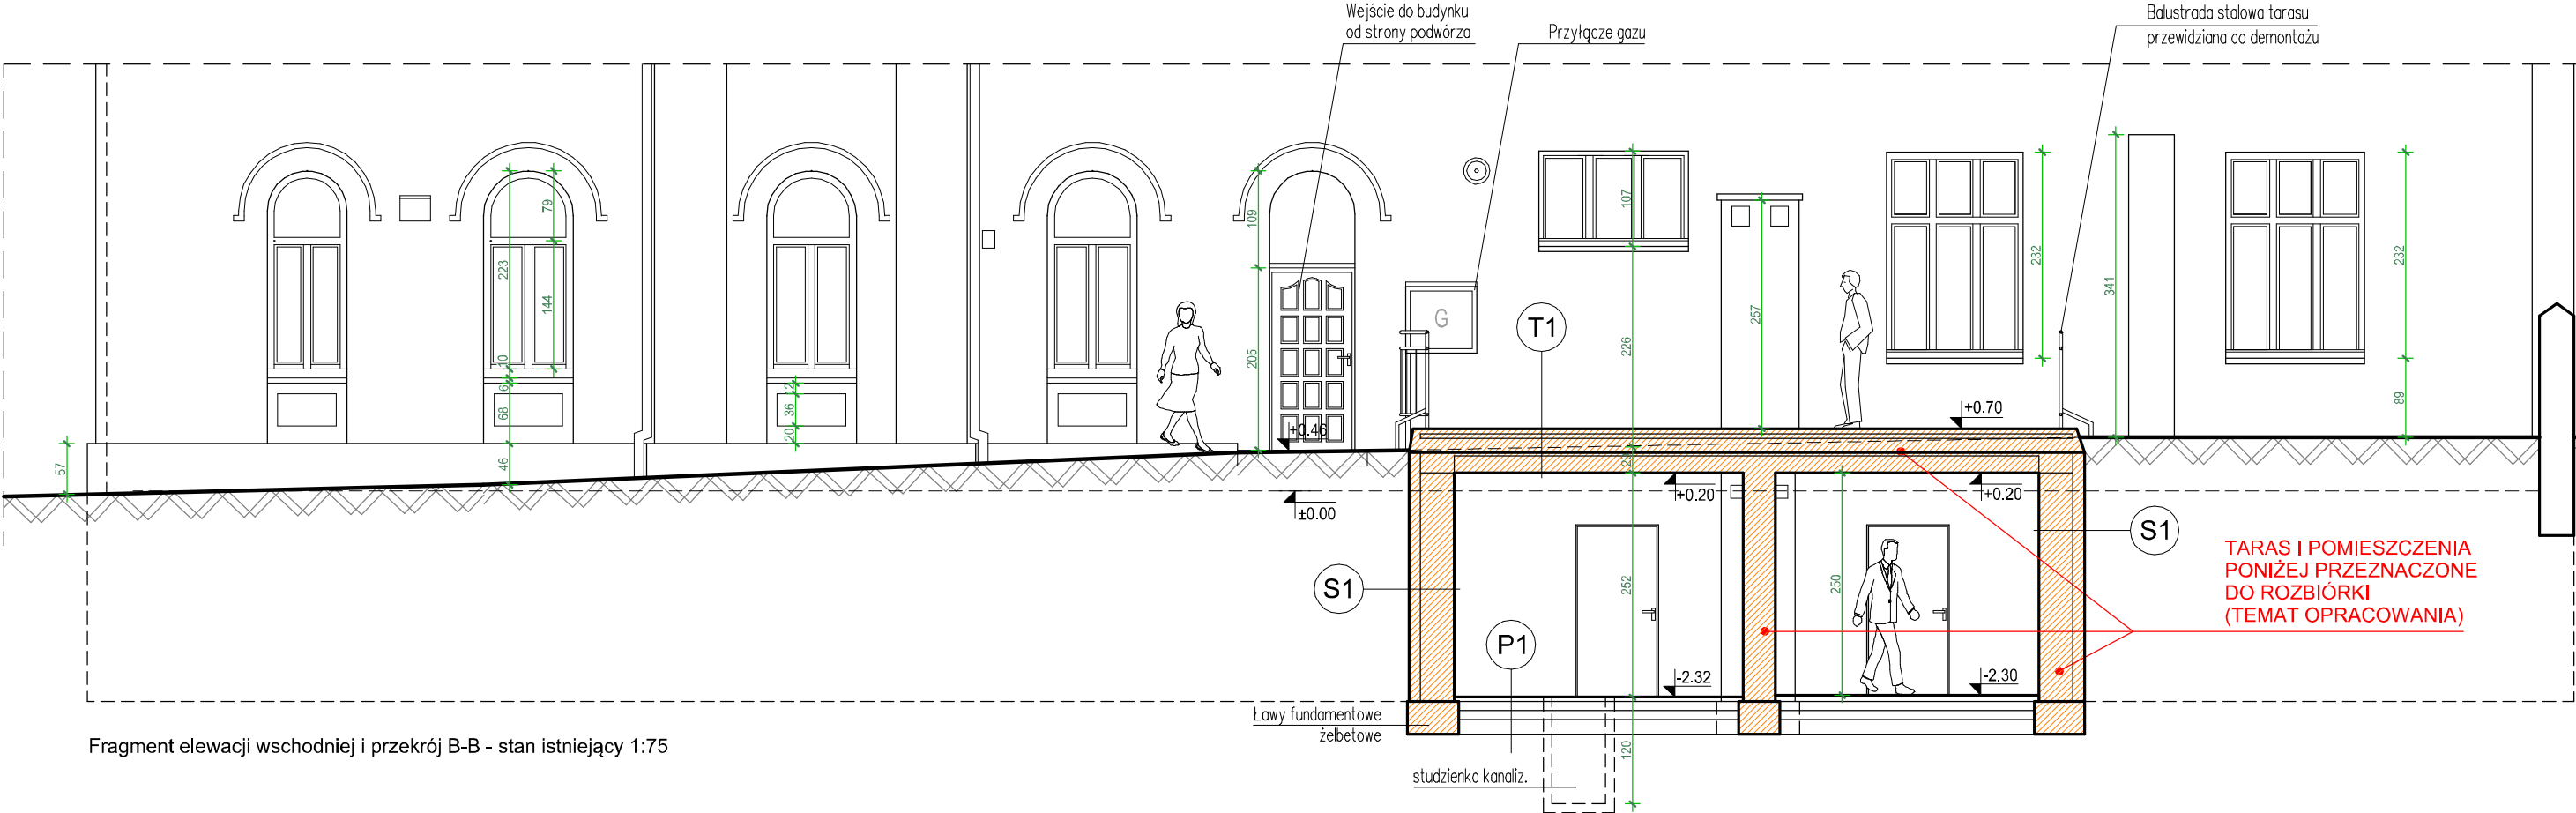
Fragment elewacji wschodniej i przekrój B-B - stan istniejący 1:75

Fragment elewacji
wschodniej budynku
i przekrój B-B 1:75
stan istniejący

- nawierzchnia z płytek gres na zaprawie klejowej,
- betonowa warstwa wyrównawcza zbrojona siatką - 50 mm,
- izolacja z papy,
- styropian - 50 mm,
- izolacja z papy,
- warstwa spadkowa z zaprawy cementowej - śr. 50 mm,
- strop Fert - 230 mm,
- tynek sufitowy wapienno-cementowy - 15 mm.

- ścianka dociskowa (cegła pełna gr. 12 cm)
- izolacja p.wilgociowa - papa
- ścianka murowana gr. 38 cm z cegły pełnej
- naierzchnia z płytek ceramicznych na zaprawie klejowej

- płytki gres
- zaprawa klejowa
- powłoka izolacyjna
- wylewka zbrojona (warstwa dociskowa)
- styropian (ocieplenie)
- izolacja p.wilgociowa 2 x folia polietylenowa
- plyta betonowa gr. ok 10 cm
- podsyпка piaskowa
- grunt rodzimy
