Nadbudówka (skrzydło zach.)
Fragment dachu oznaczony jako A2 - 1:50
Rzut dachu, elewacje -
stan istniejący / projektowany

Temat/ projekt : Dokumentacja projektowo - kosztorysowa dotycząca prac budowlanych związanych z dachem budynku głównego Centrum Edukacji w Zabrze przy ul. 1-go Maja 12 (działka 2428/116).

Fragment A2 dachu, elewacje nadbudówki - stan istn./ projekt.

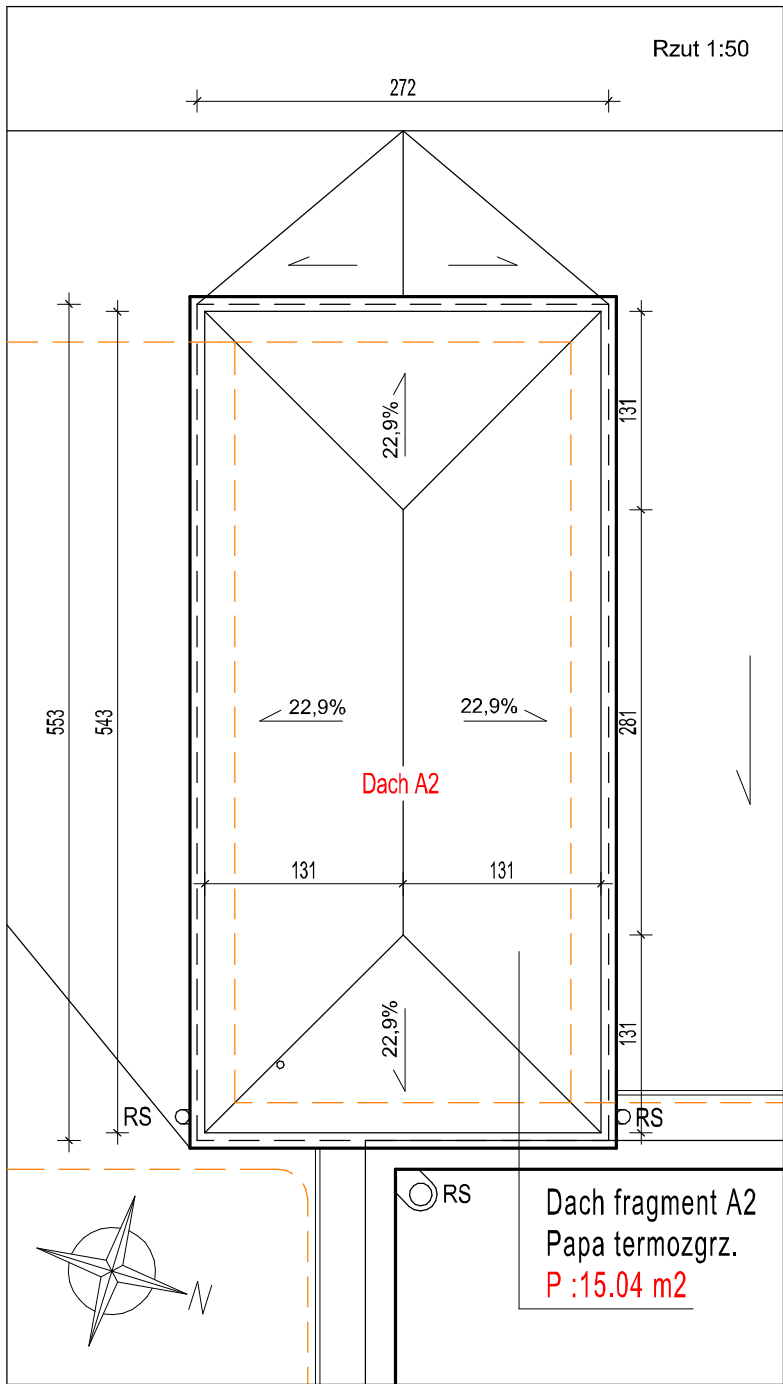
D3 Warstwy - stan istniejący

Papa termozgrzewalna
Stare pokrycie z papy (wiele warstw)
Warstwa wyrównawcza wylew. cementowa
Warstwa spadkowa żużlobetonowa
Strop żelbetowy
Tynk cem-wap.

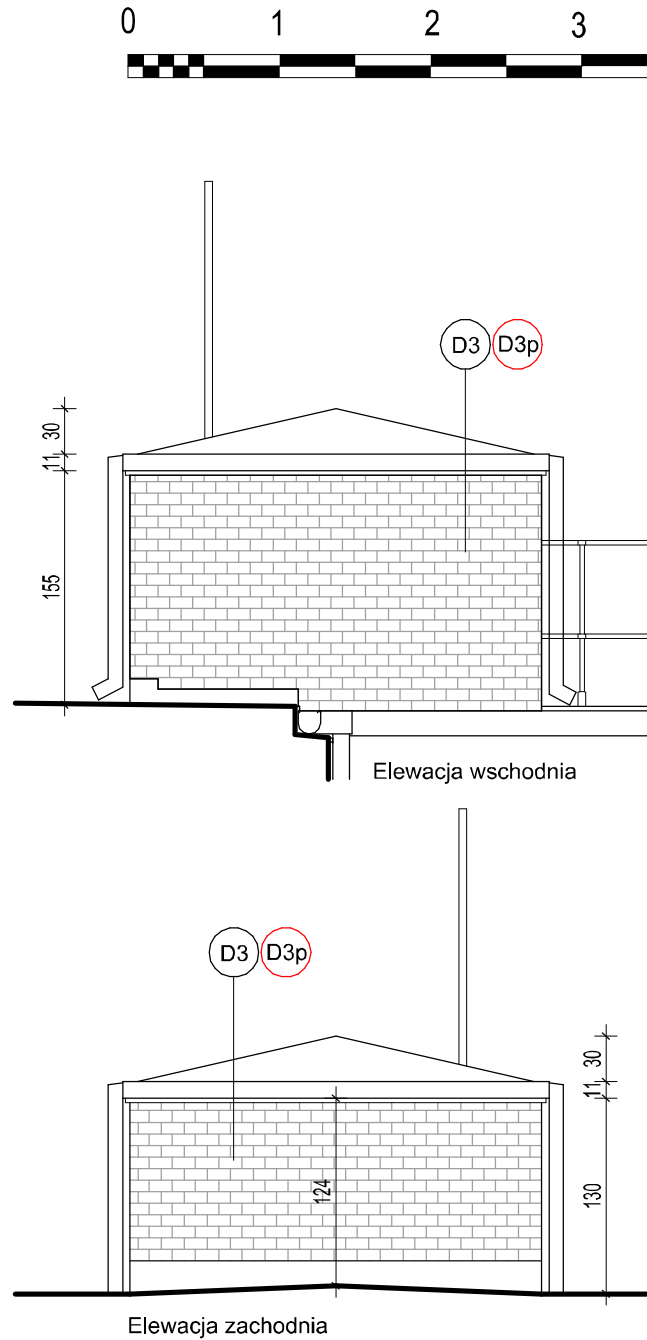
D3p Warstwy - stan projektowany

1. Papa wierzchniego krycia, zgrzewalna SBS 1)* - NRO)**
2. Papa podkładowa, zgrzewalna 2)* - NRO)**
3. Warstwa gruntująca 3)*
4. Betonowa warstwa spadkowa 4)* min. 2,0 cm
5. Warstwa kontaktowa z dodatkiem emulsji 5)*
6. Istniejąca płyta dachowa żelbetowa

)** Papa powinna spełniać kryteria zwiększonej odporności na działanie ognia zewnętrznego Broof(t1)
